***FICHAS CATALOGRÁFICAS
DE CONSTRUCCIONES EN
PEDRA EN SEC EN LA
COMARCA DEL
MATARRAÑA/MATARRANYA***

ARENS DE LLEDÓ/ARENYS DE LEDÓ

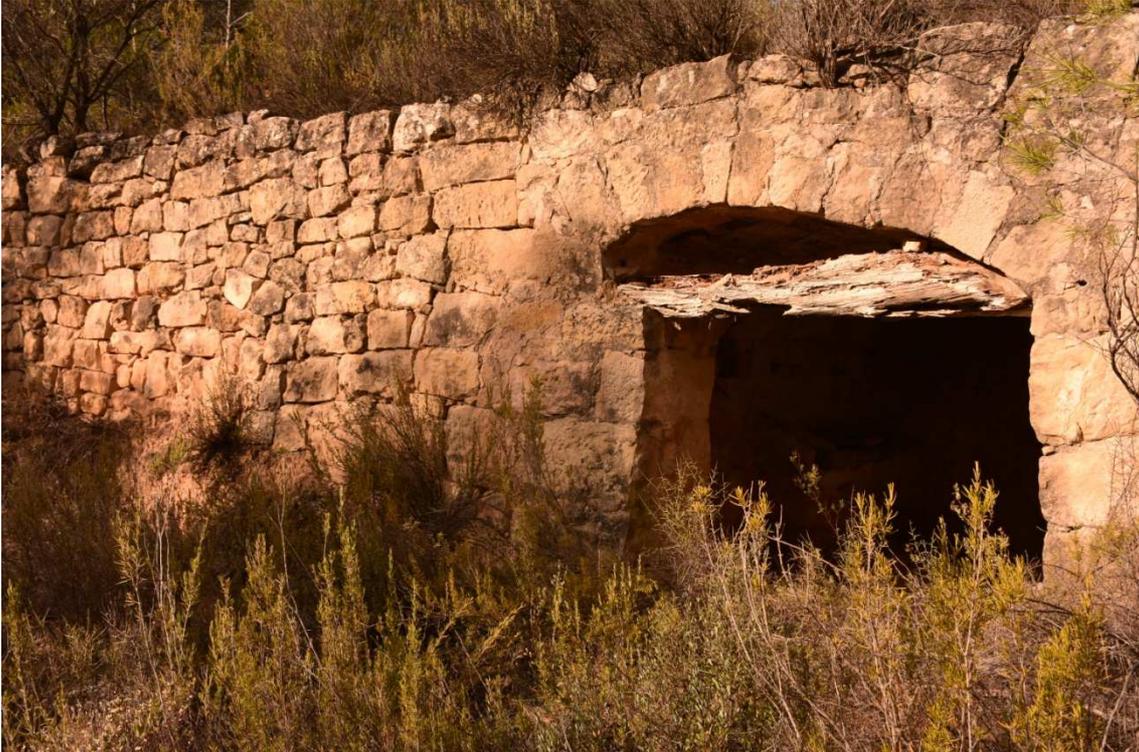
001_ARENS 1-INM-TER-027-027-007

Descripción: es un refugio abierto en el frente de un bancal y excavado en el terreno. Se abre en una pared de unos 3 m de altura, realizada con mampuestos de arenisca bastante regulares asentados en seco. La abertura de acceso al refugio es un vano en arco rebajado irregular, pues quedó sin terminar por el lado derecho, donde la apertura está parcialmente cerrada por un muro que prolonga la pared del bancal. Probablemente, tuvo una puerta de madera, de la que solo se conserva una viga horizontal a modo de dintel en la parte superior.

Estado de conservación: bueno

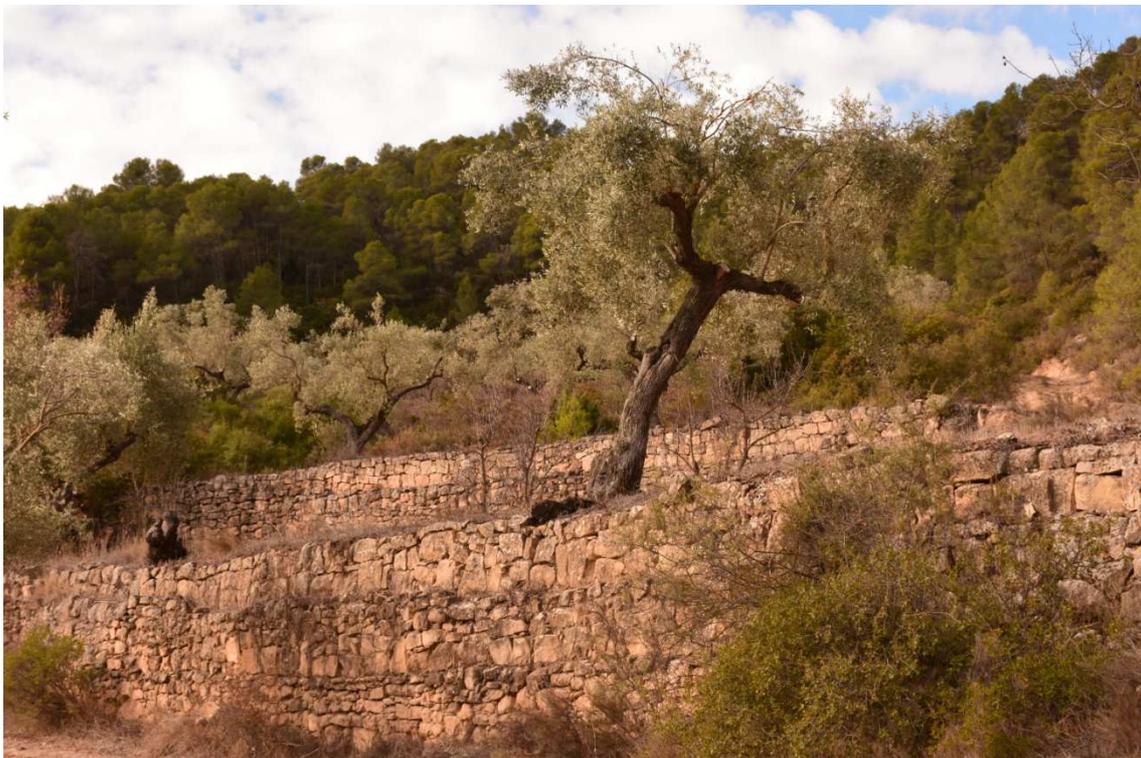
002_ARENS 1-INM-TER-027-027-008

Técnica: piedra en seco. Piezas de tamaños muy heterogéneos. Las de mayor tamaño están colocadas en la parte superior.

Se trata de una pared escalonada en tres niveles, cada uno de ellos entrante respecto al anterior, de manera que genera un pequeño “peldaño” de unos 10 cm de anchura.

Estado de conservación: bueno.

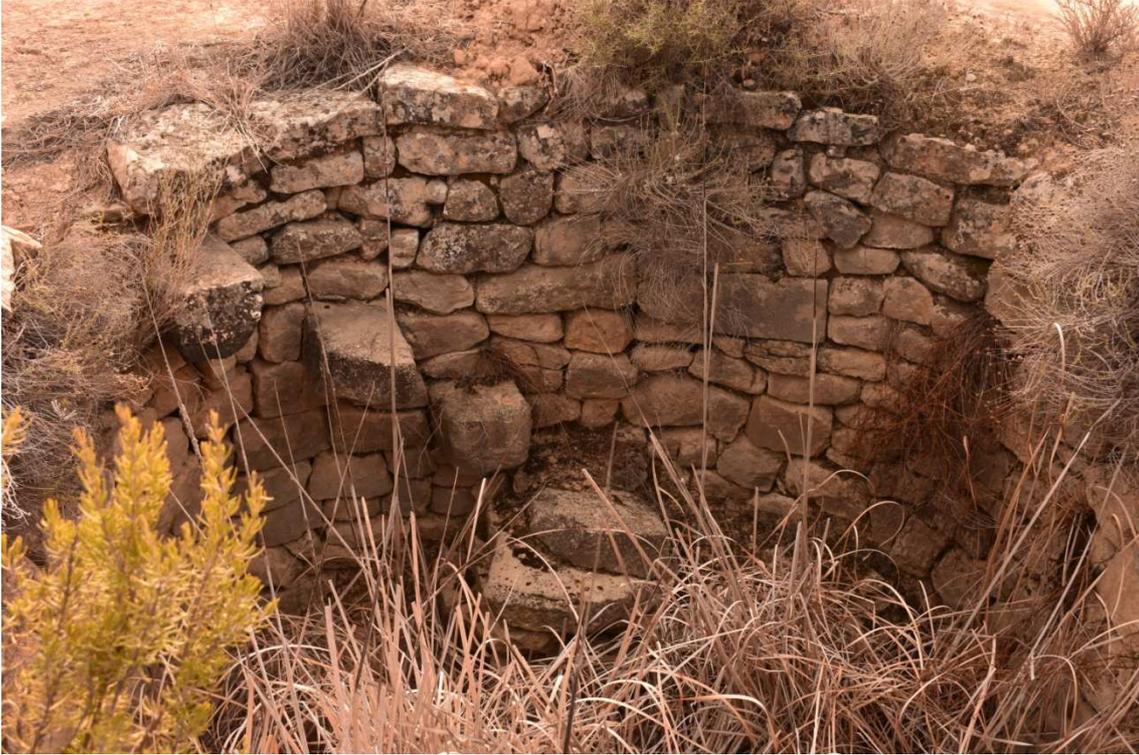
003_ARENS 1-INM-TER-027-027-009

Descripción: balsa de forma irregular, aproximadamente circular. Las paredes están reforzadas con mampostería en seco, que en algunos puntos sobresale ligeramente al exterior, aunque por lo general su remate se encuentra a ras de suelo; la hilada superior de remate está compuesta por losas planas muy regulares. Dispone en su interior de una escalera en voladizo: cinco grandes bloques de piedra muy separados entre sí e hincados en la pared de la balsa. Su función era recoger y almacenar el agua de lluvia que fluía por el terreno en escorrentía.

Estado de conservación: bueno

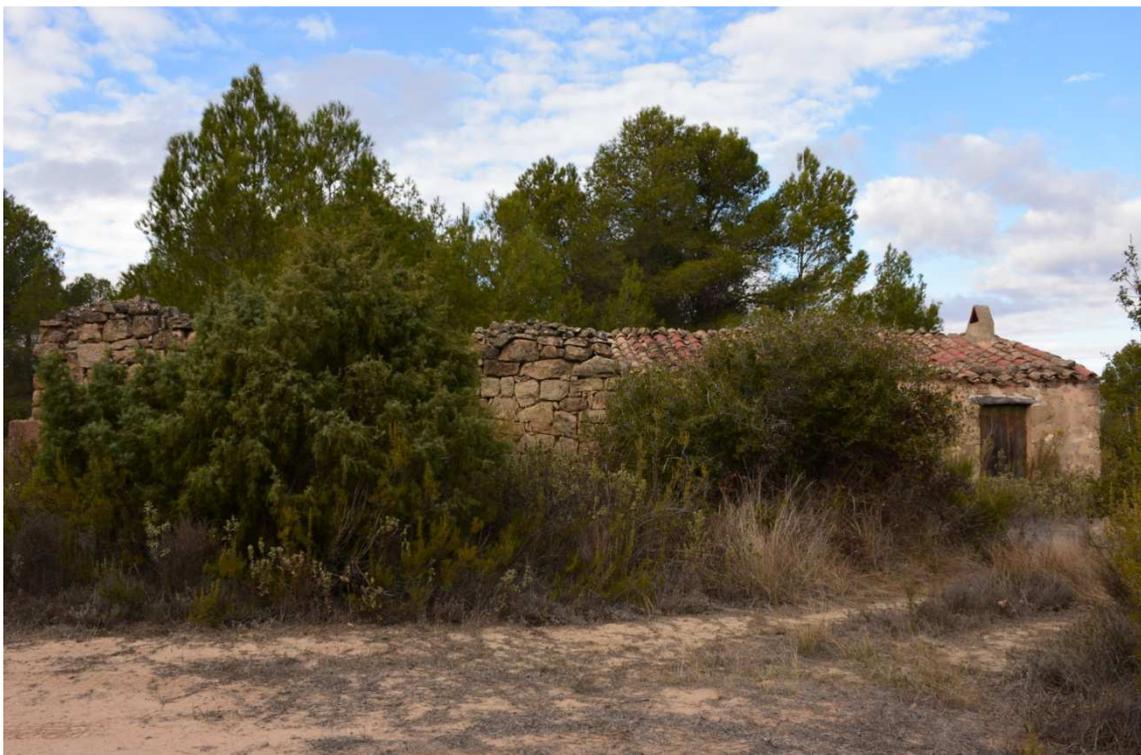
004_ARENS 1-INM-TER-027-027-009-1_1

Técnica: doble pared, con relleno de ripio, asentada en seco. Mampuesto de tamaño muy irregular, calzado con abundantes falcas.

Descripción: se encuentra adosada al pequeño *maset* por uno de sus lados cortos. Es una construcción de planta rectangular, con el acceso abierto en uno de sus frentes largos. (Actualmente, un hueco que ha perdido todo posible elemento de cierre). Su interior está dividido en dos sectores por un muro (en este caso de una sola cara) abierto por sus dos extremos. La nave más exterior era el corral propiamente dicho; la interior, denominada aquí “*triador*”, servía para albergar los corderos.

Estado de conservación: en proceso de ruina. Ha desaparecido la posible cubierta del *triador*. Los muros interiores, y especialmente los del *triador* menor, se encuentran parcialmente desplomados.

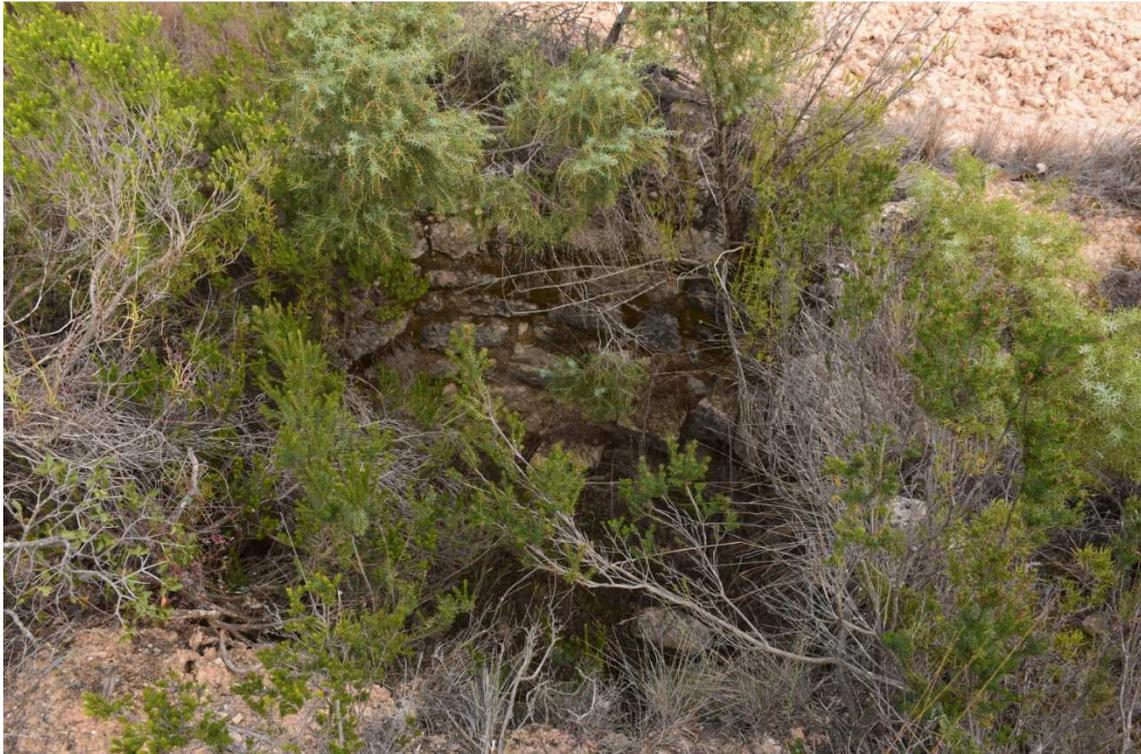
005_ARENS 1-INM-TER-027-027-009-1_2

Descripción: balsa de pequeño tamaño, de forma aproximadamente circular. Su perímetro está reforzado por una pared de piedra, con piezas muy irregulares asentadas en seco, que no sobresale sobre el nivel del suelo.

Estado de conservación: parcialmente deteriorado, su perímetro está rodeado de vegetación.

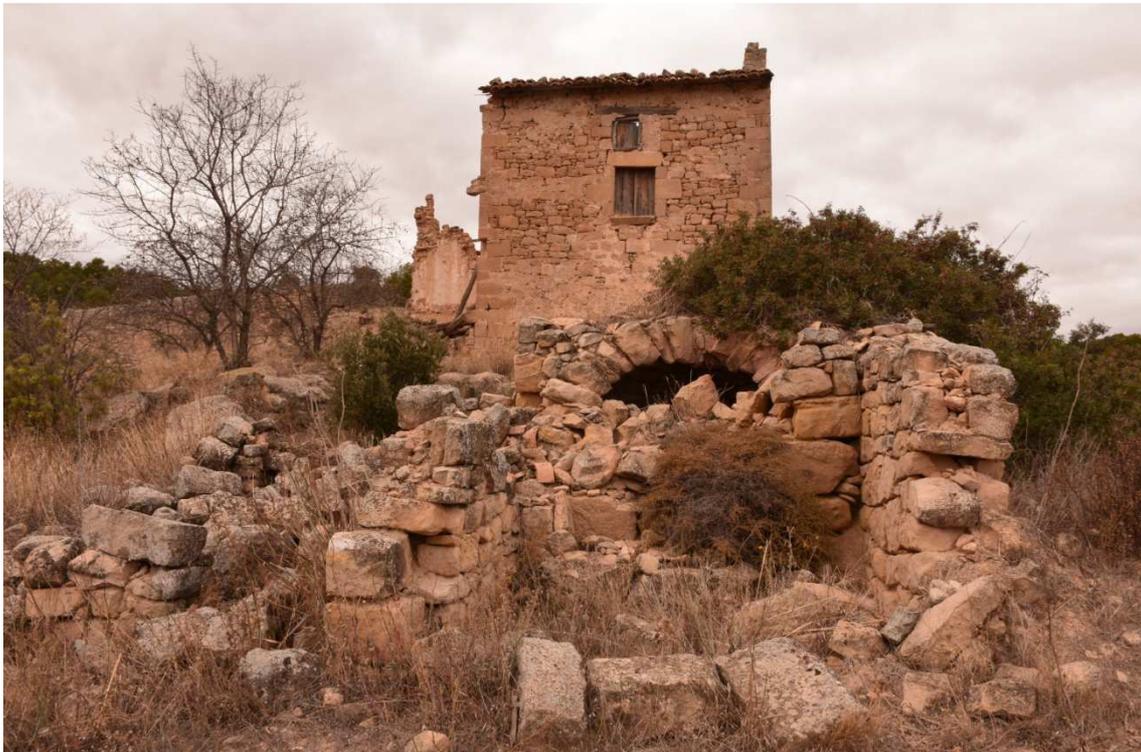
007_ARENS 1-INM-TER-027-027-011

Descripción: es una construcción de planta rectangular, dividida en dos sectores. Por un lado, el horno propiamente dicho, que es un espacio cuadrangular cubierto con bóveda de cuarto de esfera realizada mediante lajas dispuestas de canto. Su frente quedaba cerrado por un muro, en el que se abría la boca del horno, hoy desaparecida.

Estado de conservación: en proceso de ruina. La cámara del horno se conserva todavía íntegramente, si bien el frente que la cerraba se ha hundido parcialmente, incluyendo la zona donde se encontraba la boca del horno. El espacio precedente ha perdido su cubierta y parte de sus muros laterales.

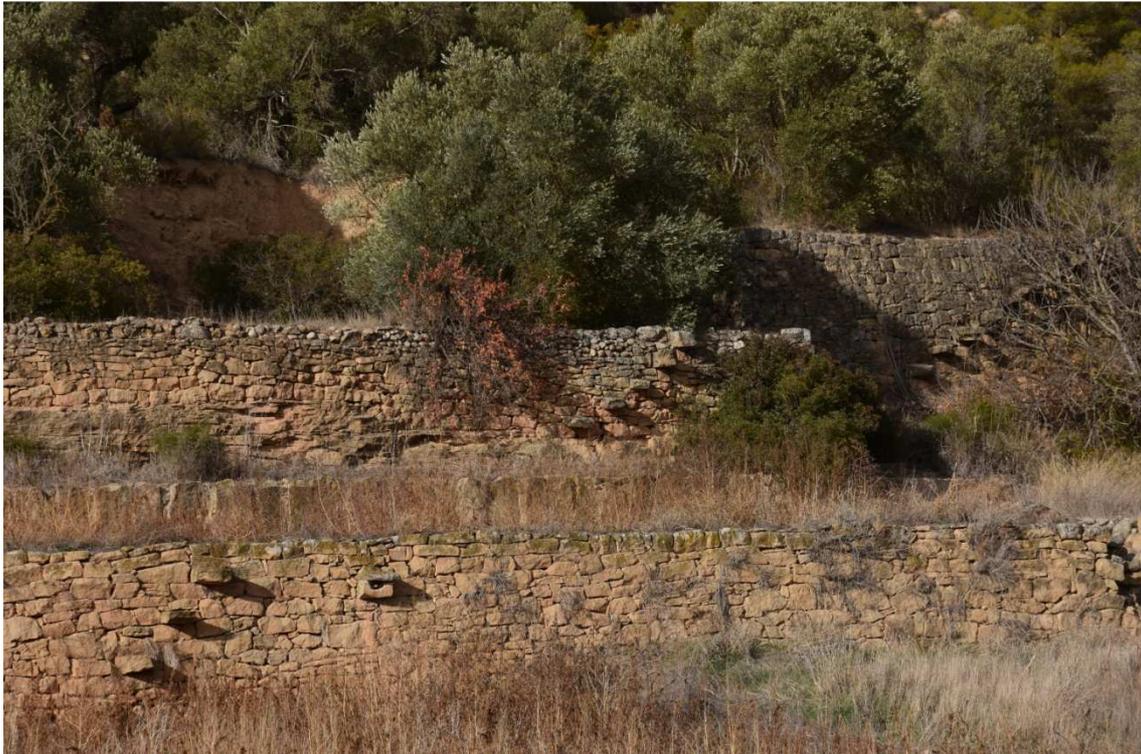
008_ARENS 1-INM-TER-027-027-012

Descripción: es un conjunto compuesto por 7 escaleras y una rampa situadas en las paredes de las tres primeras terrazas dispuestas en la ladera que delimita la huerta por el lado oeste.

Las escaleras se disponen sucesivamente en las tres paredes, algunas de ellas muy próximas entre sí, concentradas en un tramo de unos 100 m de longitud. En todos los casos se trata de escaleras voladas, con los peldaños hincados directamente en la obra de la pared y dispuestos generalmente a gran distancia unos de otros, de modo que puede haber huecos entre peldaños que lleguen a los 40-50 cm.

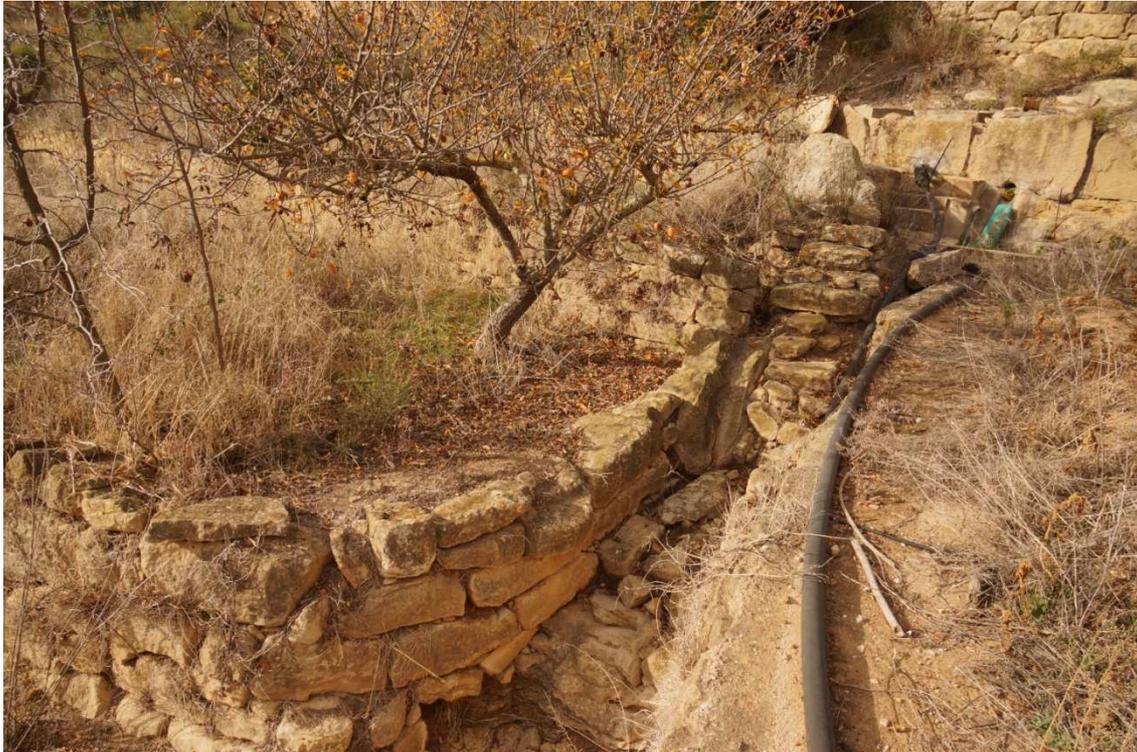
009_ARENS 1-INM-TER-027-027-013

Descripción: se conservan parcialmente dos de las acequias que configuraban el sistema de riego de la huerta del río Algars, concretamente la acequia madre y una de las conducciones secundarias.

En este caso se conservan unos 40 m del trazado de la acequia madre. Discurre por la parte alta de la huerta, a lo largo de la primera terraza de la ladera que cierra la zona de huerta por el lado oeste. Se trata de una conducción de aproximadamente 1 m de anchura y 50-60 cm de profundidad. Por uno de sus lados el muro de cierre está configurado mediante lajas muy delgadas hincadas verticalmente en la tierra; en el otro lado, por la pared de roca donde sobre el que se asienta la segunda de las terrazas de dicha ladera. A lo largo de su trazado hay dispuestas algunas losas planas en su parte superior, que permiten atravesar la acequia y acceder a las escaleras dispuestas en la pared.

Estado de conservación: la estructura de obra de ambas conducciones se encuentra en buen estado de conservación, pero la acequia madre está totalmente colmatada de tierra.

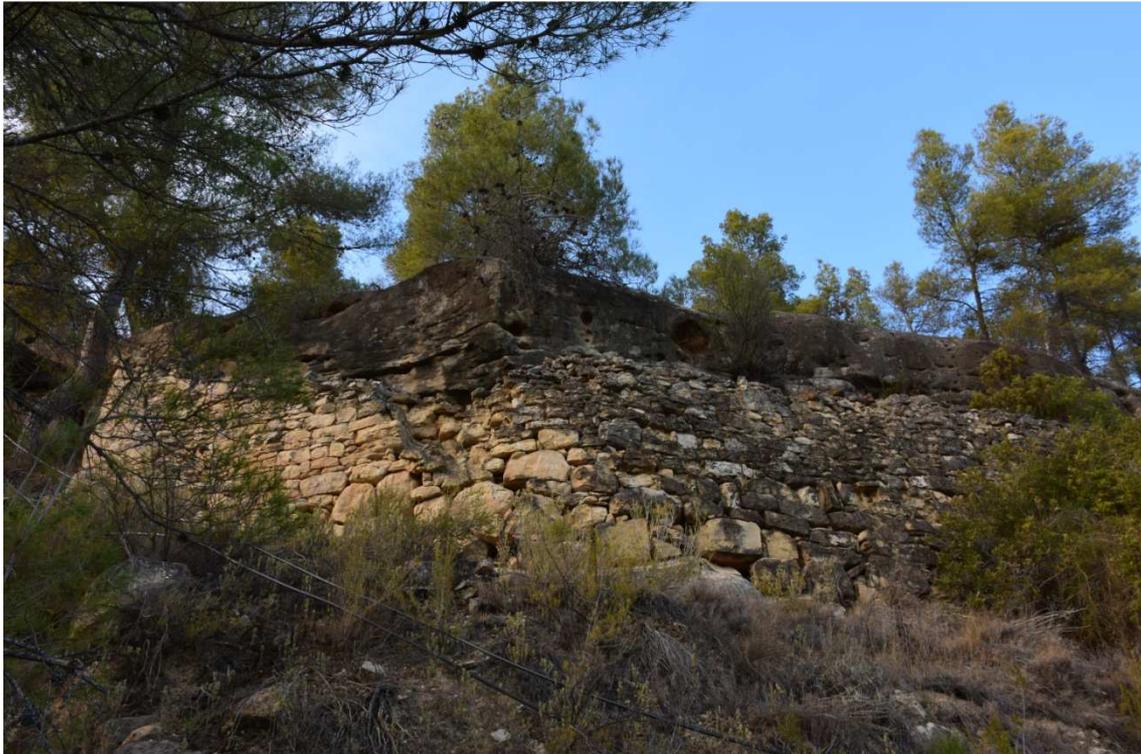
010_ARENS 1-INM-TER-027-027-014

Descripción: corral para ganado construido aprovechando un gran abrigo abierto en la base de la pared de arenisca. El hueco de la cueva ha sido cerrado al exterior mediante tres paredes de piedra, ligeramente adelantadas respecto a la visera rocosa, de modo que queda un pequeño espacio abierto ante la zona protegida por la cubierta natural.

Estado de conservación: bueno, aunque la pared ha sufrido un derrumbe en el lado sur y una cierta pérdida de materiales (muy localizada) en la parte superior del frente este.

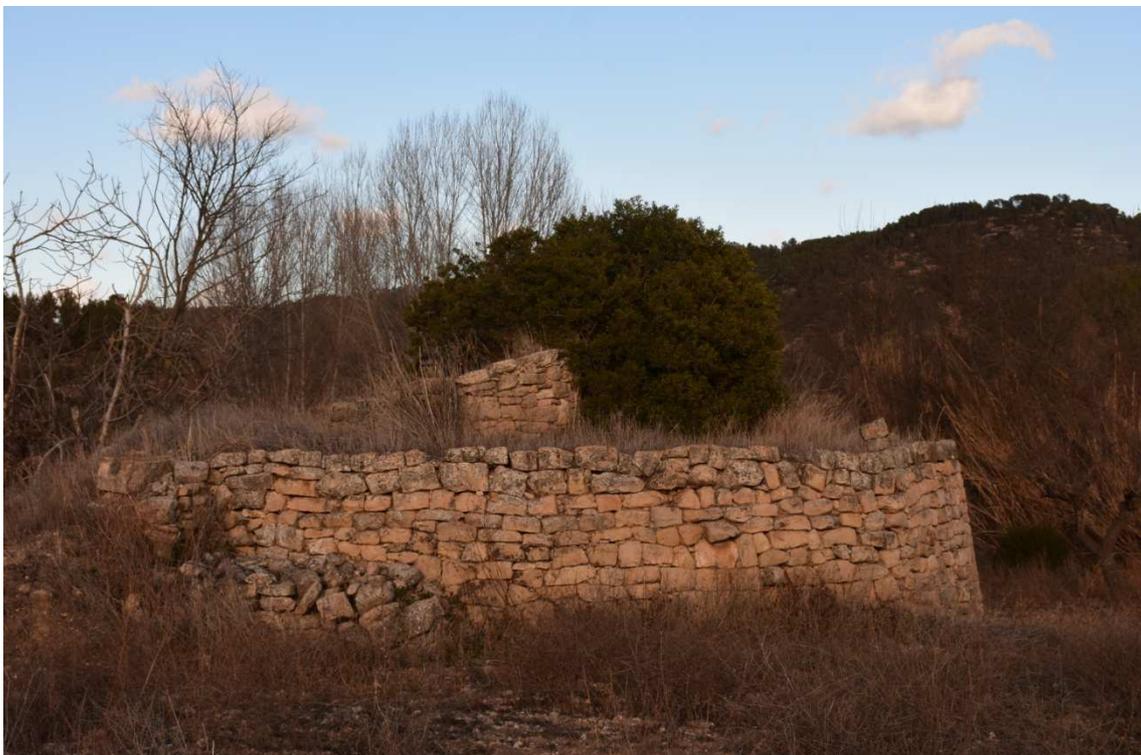
011_ARENS 1-INM-TER-027-027-015

Descripción: pozo con noria para extracción de agua, rodeado de una plataforma circular sobreelevada para el giro de la caballería, a la que se accede a través de una rampa.

Estado de conservación: bueno, si bien con un exceso de vegetación en la rampa y en la plataforma circular que rodea al pozo propiamente dicho.

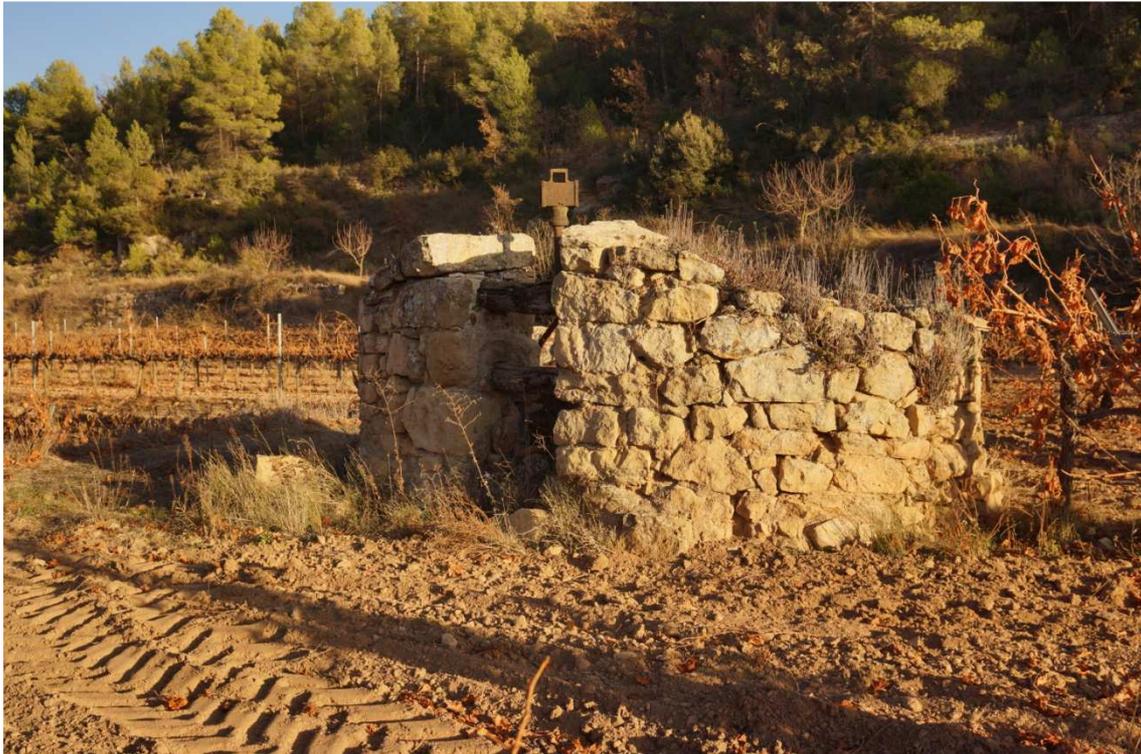
012_ARENS 1-INM-TER-027-027-016

Descripción: pozo con noria para extracción de agua de forma oval. Tiene su interior reforzado con paredes de mampostería en seco. Del suelo sobresale un pretil también de planta oval, que presenta uno de sus lados largos abierto y elevado respecto al resto para albergar la estructura de sostén del eje de la noria, que es una obra de hierro. El lado contrario está también abierto, para la salida del agua, aunque han desaparecido los restos de cualquier obra de vertido y conducción.

Estado de conservación: bueno.

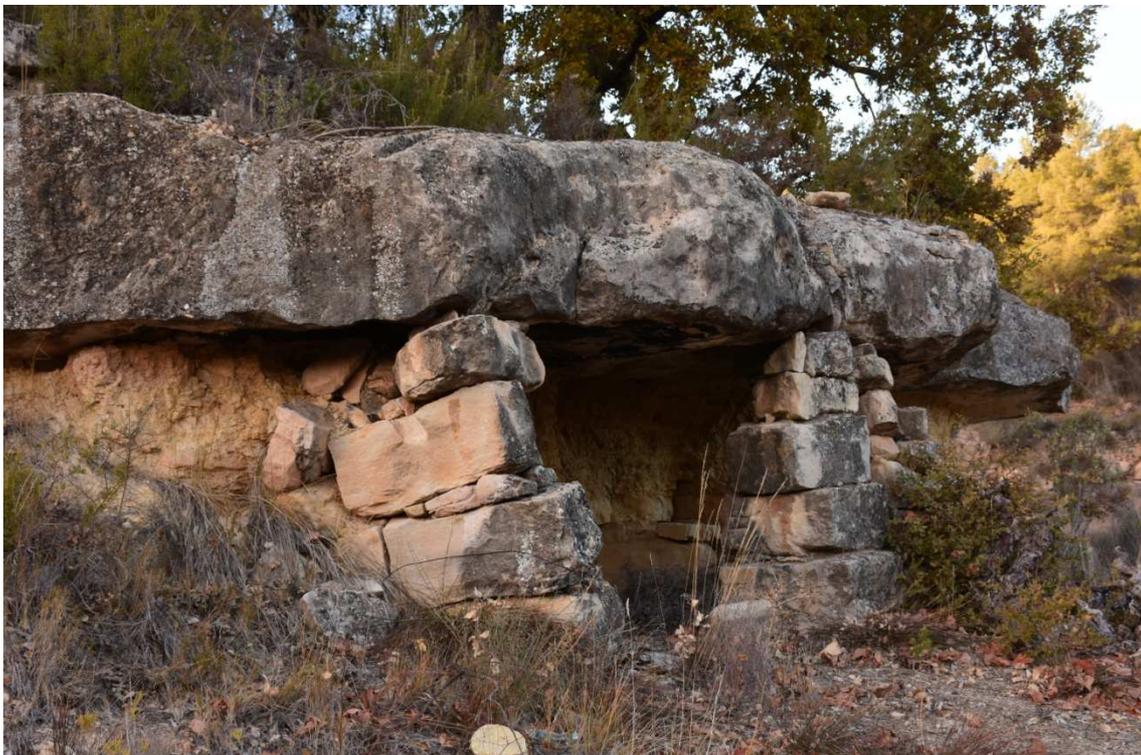
014_ARENS 1-INM-TER-027-027-018

Descripción: refugio rupestre construido aprovechando un saliente natural de piedra arenisca sobre un bancal de arcilla. Este saliente configura una oquedad que ha sido cerrada por dos de sus lados mediante obra en piedra: por un lado, con un lienzo de muro aproximadamente recto; por otro, semicircular. Ente ambos queda un gran hueco frontal de acceso.

Estado de conservación: bueno, aunque uno de los muros laterales ha perdido algunas piezas de piedra y la parte subsistente presenta un aspecto muy inestable.

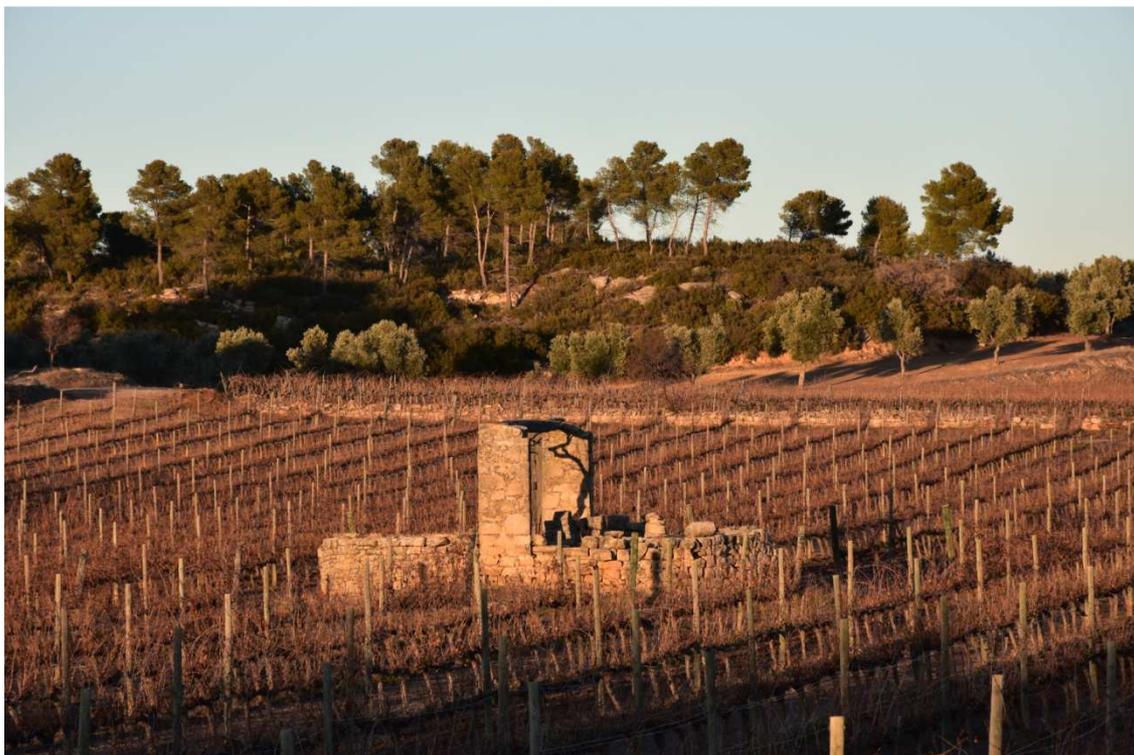
015_ARENS 1-INM-TER-027-027-019

Descripción: se trata de un antiguo pozo con noria que ha sido remodelado, en fechas relativamente recientes, para la extracción del agua mediante polea.

Al eliminarse la noria original, se construyeron en ambos extremos de esta plataforma sendos pilares de obra (piedra con argamasa), que sostienen una pieza horizontal de la que pende la polea con la que debió seguirse extrayendo agua.

Estado de conservación: bueno, transformado.
