***FICHAS CATALOGRÁFICAS
DE CONSTRUCCIONES EN
PEDRA EN SEC EN LA
COMARCA DEL
MATARRAÑA/MATARRANYA***

FÓRNOLES/FÓRNOLS

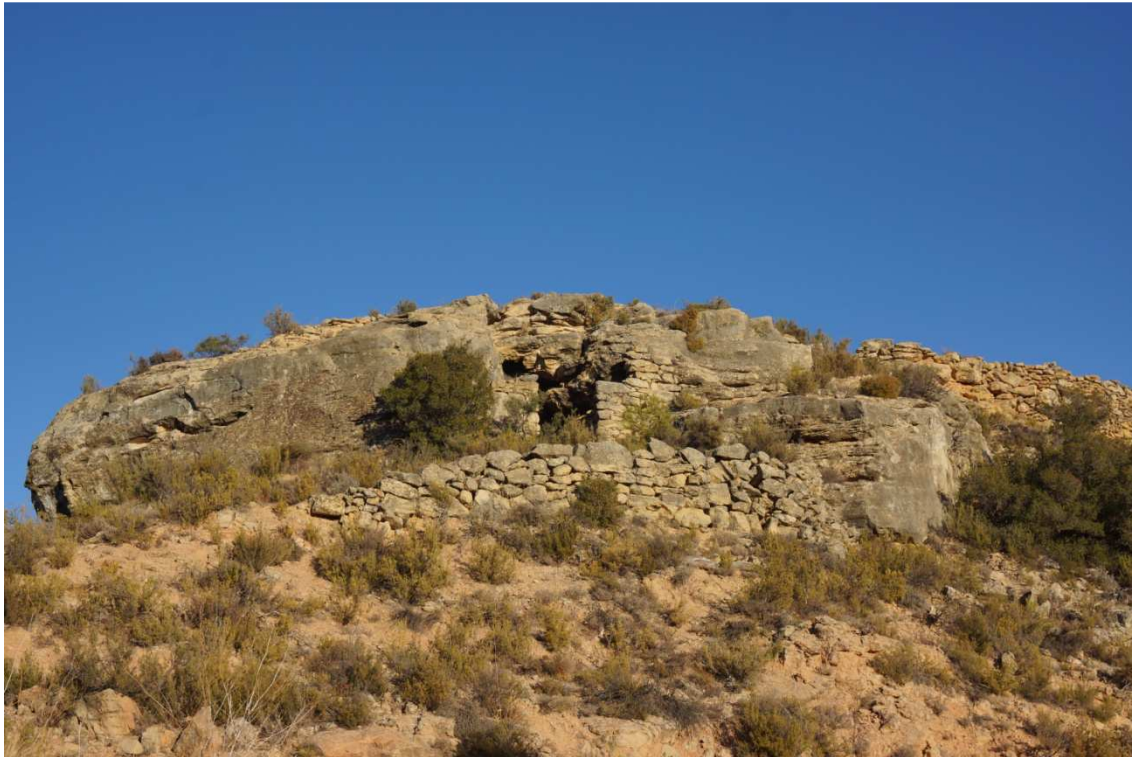
Planta

Descripción: es una pequeña oquedad natural abierta en un afloramiento de arenisca, que ha sido cerrada por sus dos extremos para configurar el corral de ganado.

La abertura de acceso, de pequeñas dimensiones, ha sido cerrada por dos lienzos de muro, entre los que queda un hueco de entrada sin ningún tipo de cierre superior. Es de destacar la magnífica factura y regularidad de la pared a ambos lados de este cierre: se han reservado para ella los mampuestos de mayor tamaño, que se disponen alternativamente a soga y a tizón, sirviendo los tizones para trabar ambas caras del muro, ya que abarcan toda su anchura. Al fondo de la cueva, había una pequeña oquedad de salida (de poco más de 1 m de anchura), que ha sido cerrada con una pared de mampostería.

Desde el camino de ganado hay una rampa natural de subida a la *cova*, cuyo lateral ha sido reforzado por un potente muro de grandes bloques de arenisca y conglomerado.

Estado de conservación: bueno

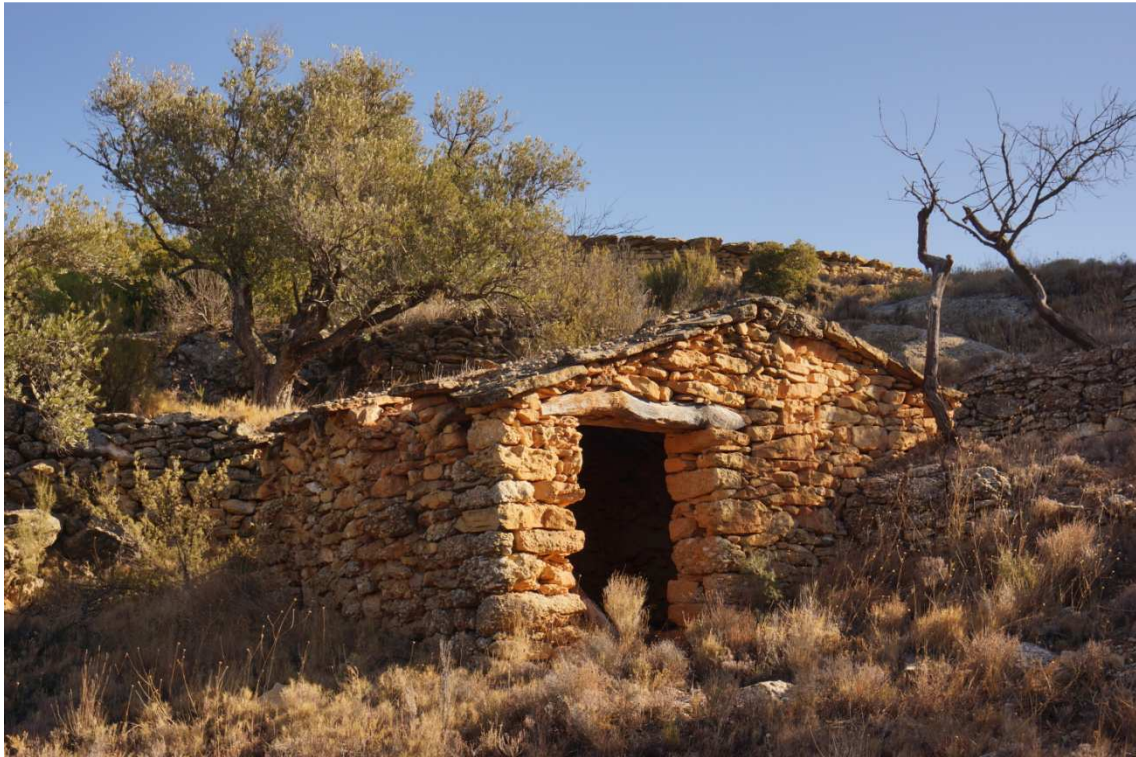
Planta

Descripción: construcción de planta rectangular construida en un talud aterrazado, de forma que uno de los laterales apoya en la pared de contención del bancale superior.

Estado de conservación: muy bueno

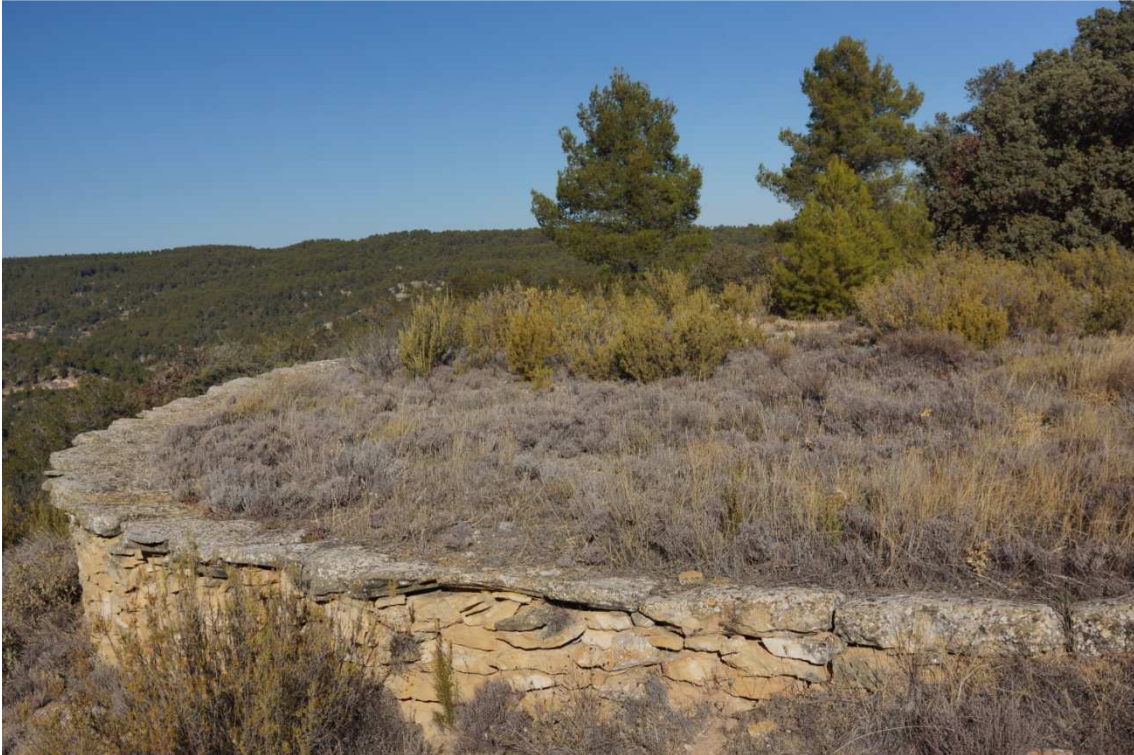
Descripción: se trata de una era de trilla de tierra apisonada, de planta circular, con una gran parte de su perímetro ligeramente sobreelevado sobre el terreno circundante.

El talud perimetral está reforzado por un muro de mampuestos de arenisca, bastante delgados, dispuestos horizontalmente. El remate del muro es una hilada de grandes losas de arenisca, dispuestas de forma ligeramente inclinada hacia el interior con el fin de impedir el vertido del cereal durante la trilla.

Cuenta con un elemento adicional de interés, no demasiado frecuente en las construcciones de este tipo: una conducción subterránea de drenaje que recoge las aguas de lluvia filtradas del terreno de la era y las desagüa a través de una gran abertura rectangular abierta en la base del muro perimetral. La abertura de desagüe está cerrada en su parte superior por una enorme losa plana, y flanqueada por bloques de piedra de gran tamaño.

Estado de conservación: bueno

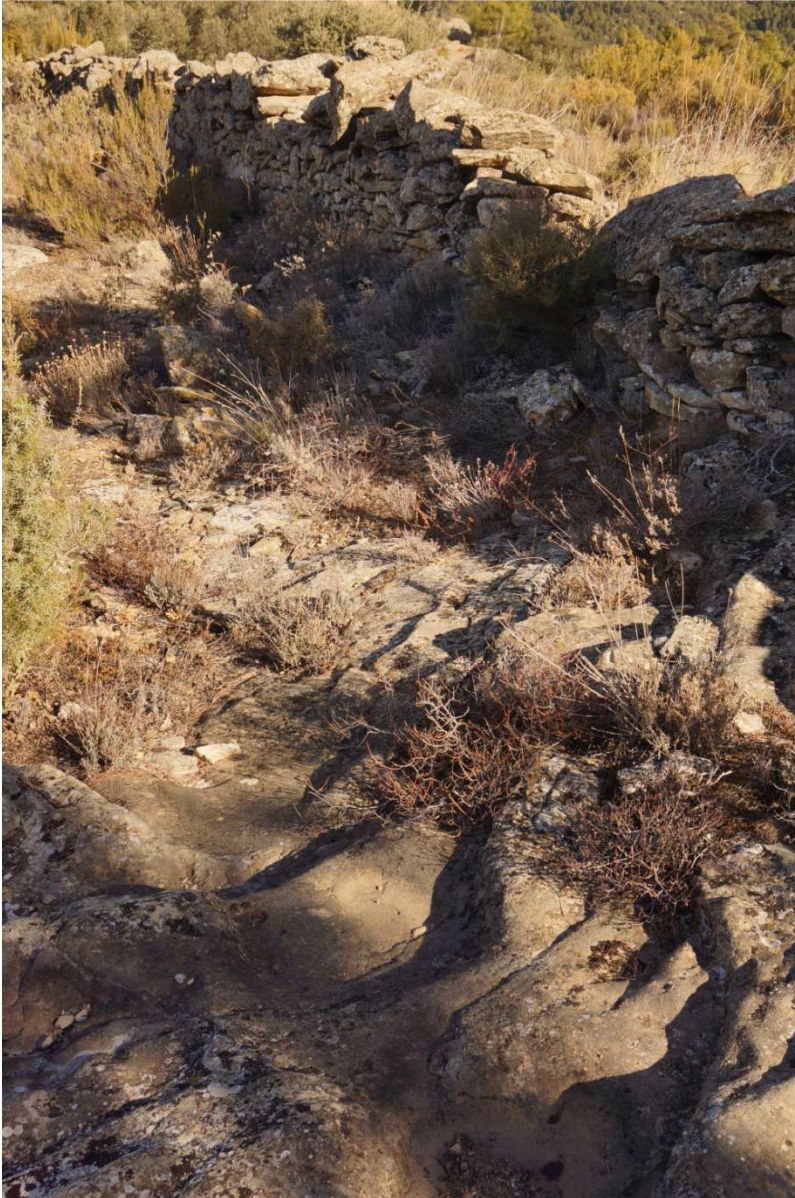
Descripción: se conservan 105 metros del camino, que durante una parte de su trazado presenta pavimento empedrado y a lo largo de otra discurre sobre afloramientos de roca arenisca del terreno.

Uno de los laterales del tramo conservado está delimitado por un muro de una altura aproximada de 1,50 m.

La mayor parte de su trazado está realizado mediante piezas muy irregulares de conglomerado, rematando con una hilada de piezas muy planas dispuestas a *rastell*, es decir, verticalmente, con la finalidad de dificultar el paso de los animales hacia las propiedades contiguas.

Estado de conservación: derrumbes parciales en los extremos.

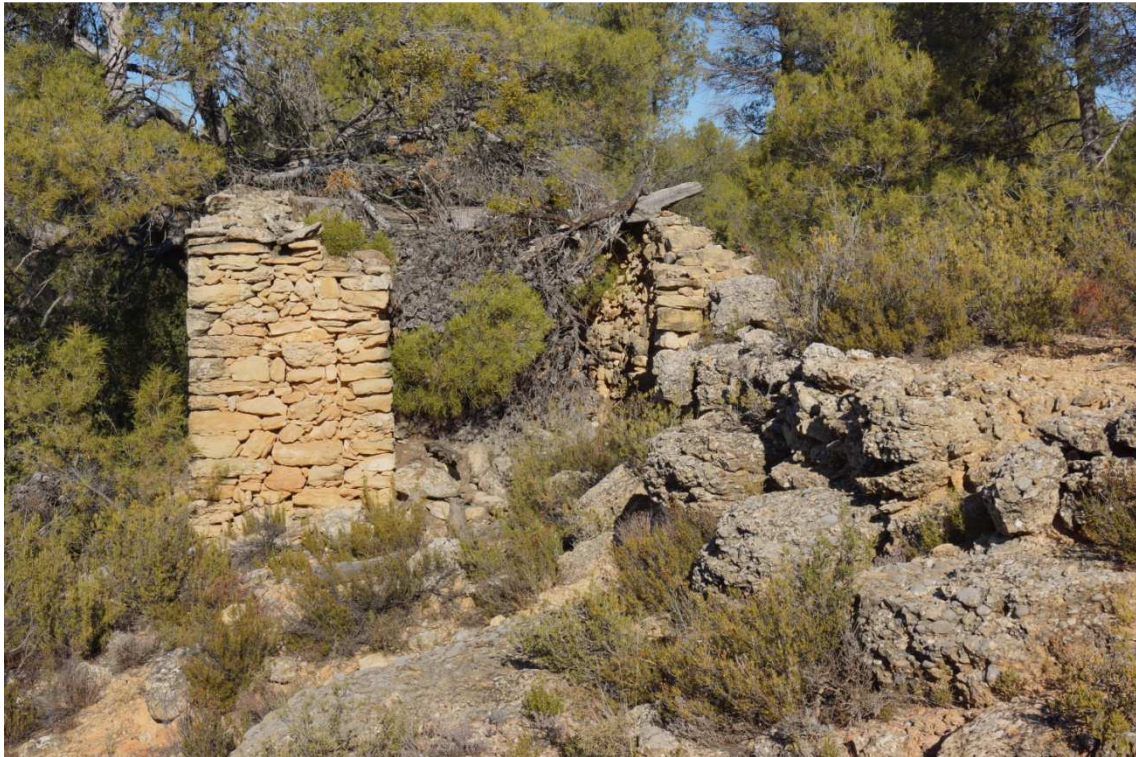
Descripción: se encuentra adosada a una la pared perimetral de una era, realizada con un aparejo muy irregular a base de grandes bloques de conglomerado. Por uno de sus lados, la pared de la era sustituye al muro lateral de la caseta hasta dos tercios de su altura.

La construcción tiene planta rectangular. Sus muros están realizados con mampostería de arenisca, elevados a dos caras, con relleno de piedras de menor tamaño.

Cuenta con un gran vano de acceso orientado al oeste, que abarca más de la mitad de uno de sus lados cortos. El vano debió estar cerrado con un dintel de madera, que ha desaparecido.

Al interior, presenta en su parte central un pilar cuadrangular, también aparejado en seco, donde apoyaría la viga cumbreira del forjado. De ella partían los pares de madera hacia ambos lados, sobre los que se dispondría directamente la losa plana de arenisca (según es usual en otras construcciones similares del núcleo), aunque hoy en día la cubierta está totalmente hundida. Se conservan algunas losas en el remate de los muros perimetrales.

Estado de conservación: ruina. La cubierta se encuentra totalmente hundida.

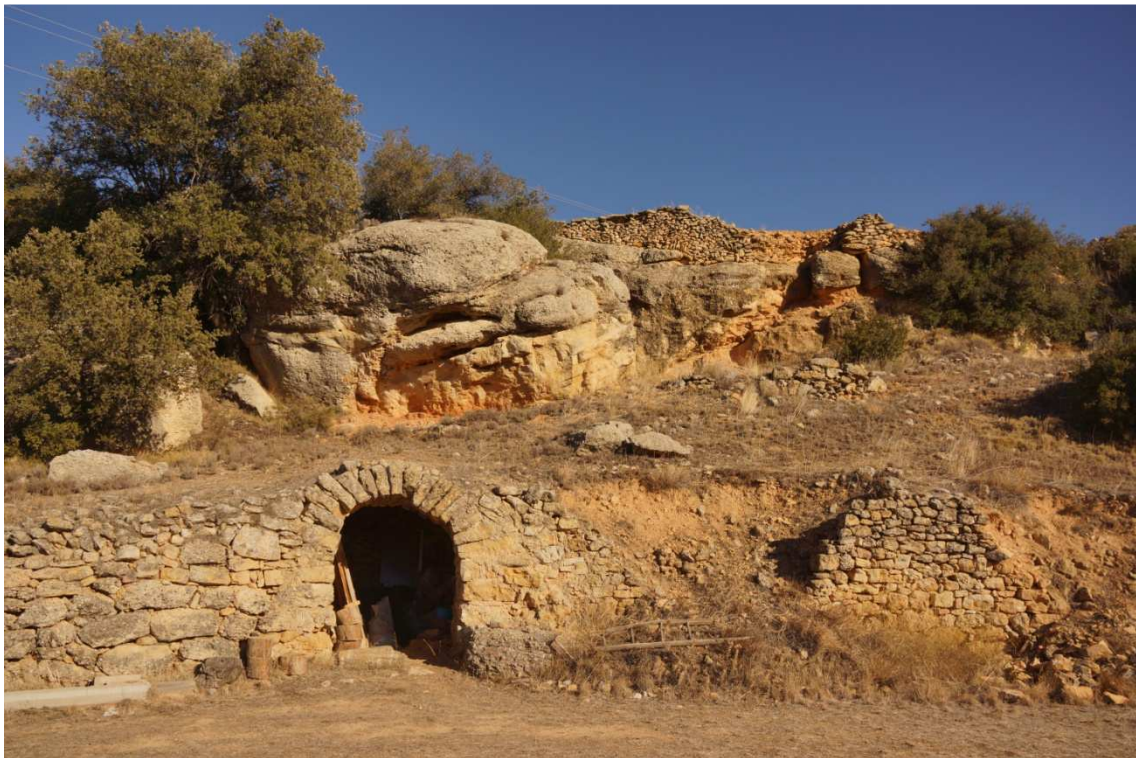
Frente. Alzado

Se abre al exterior con un vano con una embocadura en arco de medio punto, a base de losas de arenisca dispuestas de canto.

Algunas partes del muro de la zona de acceso, han sido reforzadas con argamasa, pero parece una consolidación relativamente reciente.

Estado de conservación: bueno

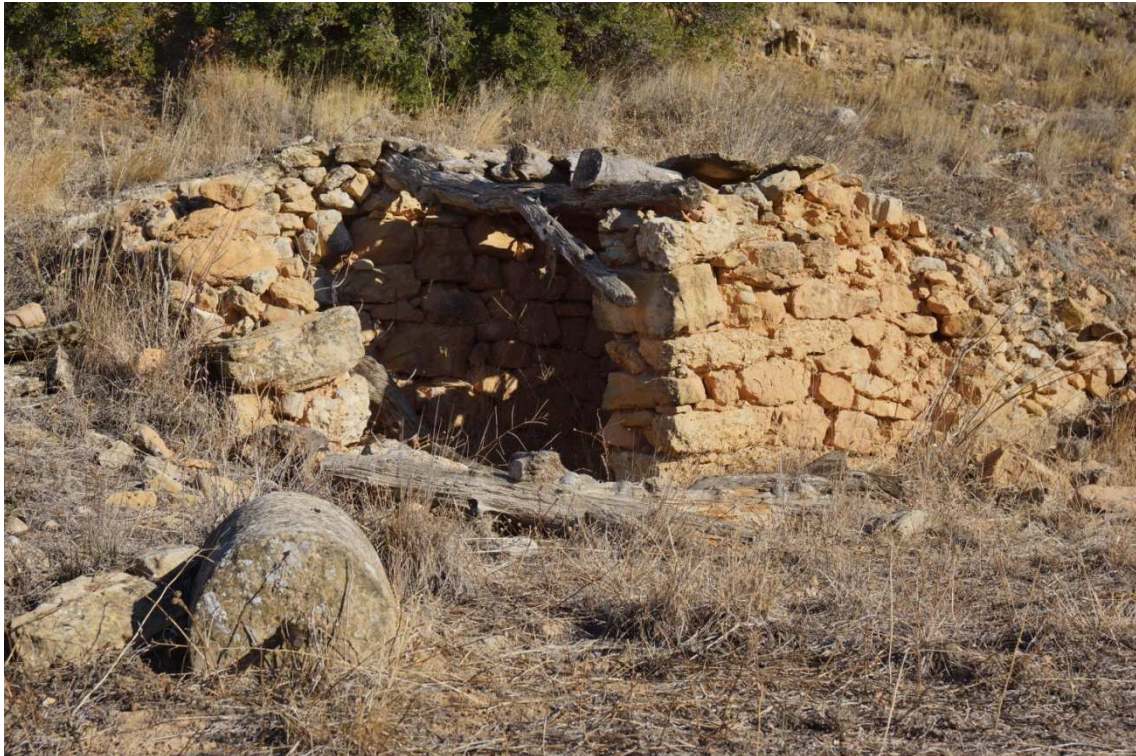
Descripción: la caseta está realizada en un entrante de una ladera, de manera que la mayor parte de su perímetro queda reforzada por el propio terreno que la rodea.

Está realizada con piedra arenisca, a dos caras, con relleno de abundante tierra y algunos guijarros.

En el frente exterior se abre el vano de acceso, en cuyos laterales se disponen los mampuestos de mayor tamaño, alternando la disposición a soga y a tizón con el fin de trabar el muro con mayor eficacia. No se conservan restos del posible dintel.

La viga cumbrera se dispone aproximadamente en la parte central, apeando por su parte delantera en el muro inmediato al vano de acceso. En esta viga apoyan los pares, muy próximos entre sí, que quedan insertos por el lado opuesto en la propia pared de piedra. Las losas del tejado, de grandes dimensiones, están dispuestas directamente sobre los pares y recubiertas por una fina capa de tierra para mejorar la impermeabilidad de la construcción.

Estado de conservación: en proceso de ruina. La cubierta se encuentra parcialmente hundida.

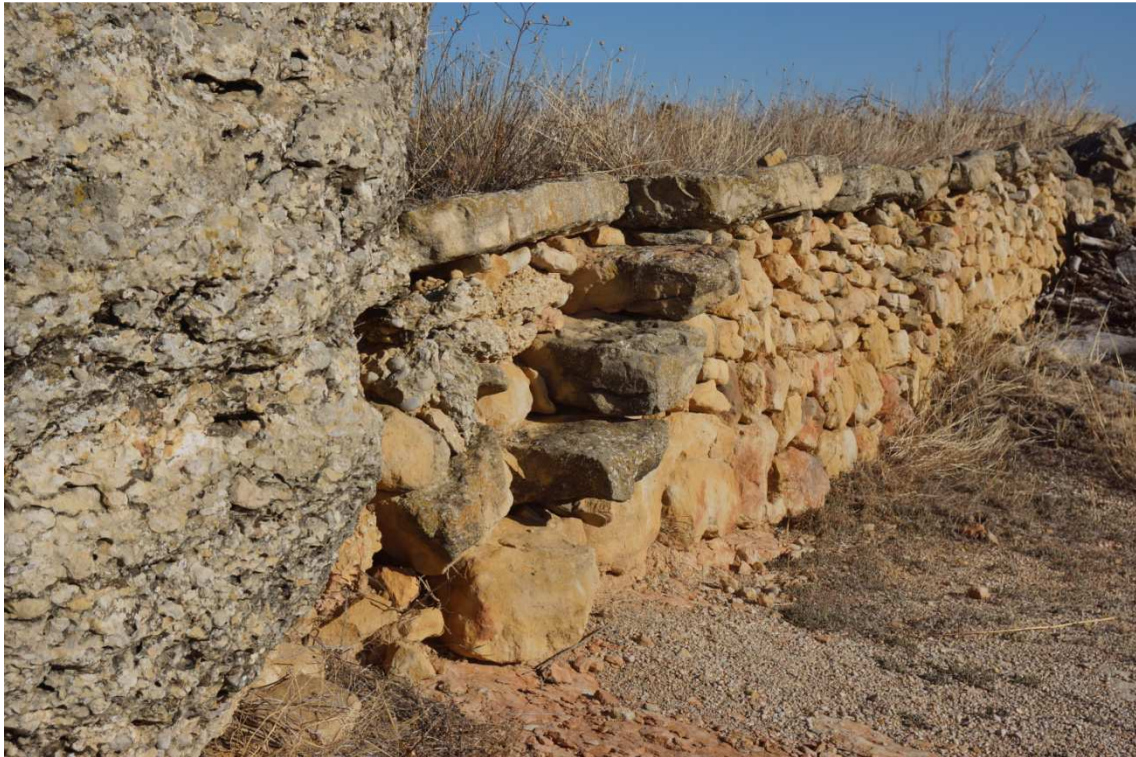
Descripción: se trata de una era ligeramente sobreelevada respecto al terreno circundante, uno de cuyos frentes está reforzado por una pared de mampostería de arenisca de poco más de un metro de altura. La pared está rematada por una hilada de grandes losas planas, también de arenisca, dispuestas con una ligera inclinación hacia el interior con el fin de evitar la caída del cereal durante la faena de la trilla.

En uno de los extremos de la pared hay una sencilla escalera volada, que consta de tres grandes peldaños hincados en la pared, muy próximos entre sí, a los que hay que añadir el gran bloque de piedra saliente de la base de la pared, que funciona como peldaño inferior.

Estado de conservación: bueno

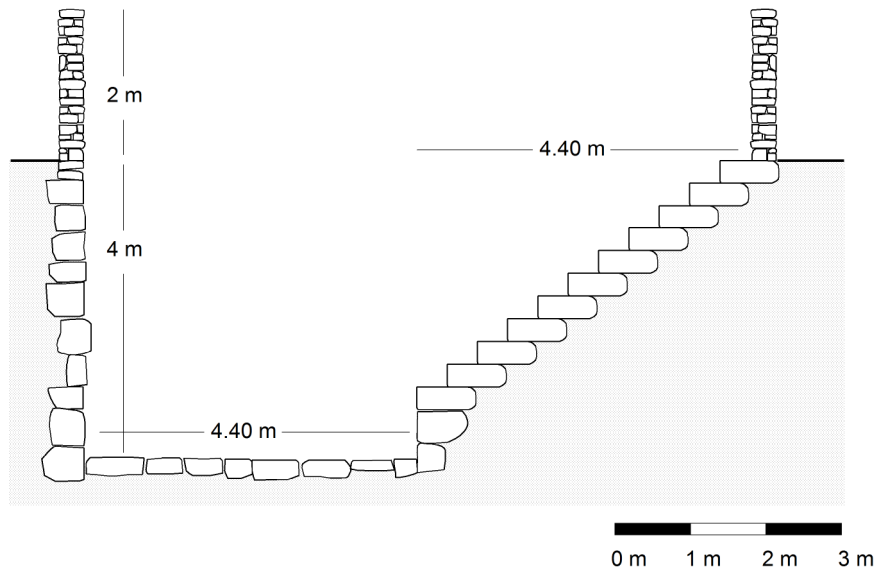
Sección

Descripción: es un pozo de planta circular, rodeado por un muro de una altura que varía ligeramente a lo largo de su perímetro en torno a aproximadamente 1,70 m; tiene un cuerpo rectangular añadido, donde se sitúan las escaleras, que descienden perpendicularmente hasta la base del pozo.

Está construido con dos tipos de piedra: arenisca y conglomerado. La arenisca, con mampuestos más grandes y regulares, se reserva para el interior del pozo y para la parte baja del muro exterior; las piezas más grandes y regulares de arenisca se utilizan para las esquinas del cuerpo de escaleras. El conglomerado, pequeño e irregular, y más difícil de trabajar, es utilizado en las partes altas del muro exterior, en zonas que deben soportar escaso peso.

El cuerpo de escaleras se abre hacia el exterior mediante un hueco adintelado con viga de madera, sobre la que se disponen varias hiladas de conglomerado. Da acceso a una galería con escaleras, cuya anchura va disminuyendo conforme desciende. El peldañado de las escaleras está realizado mediante losas de piedra.

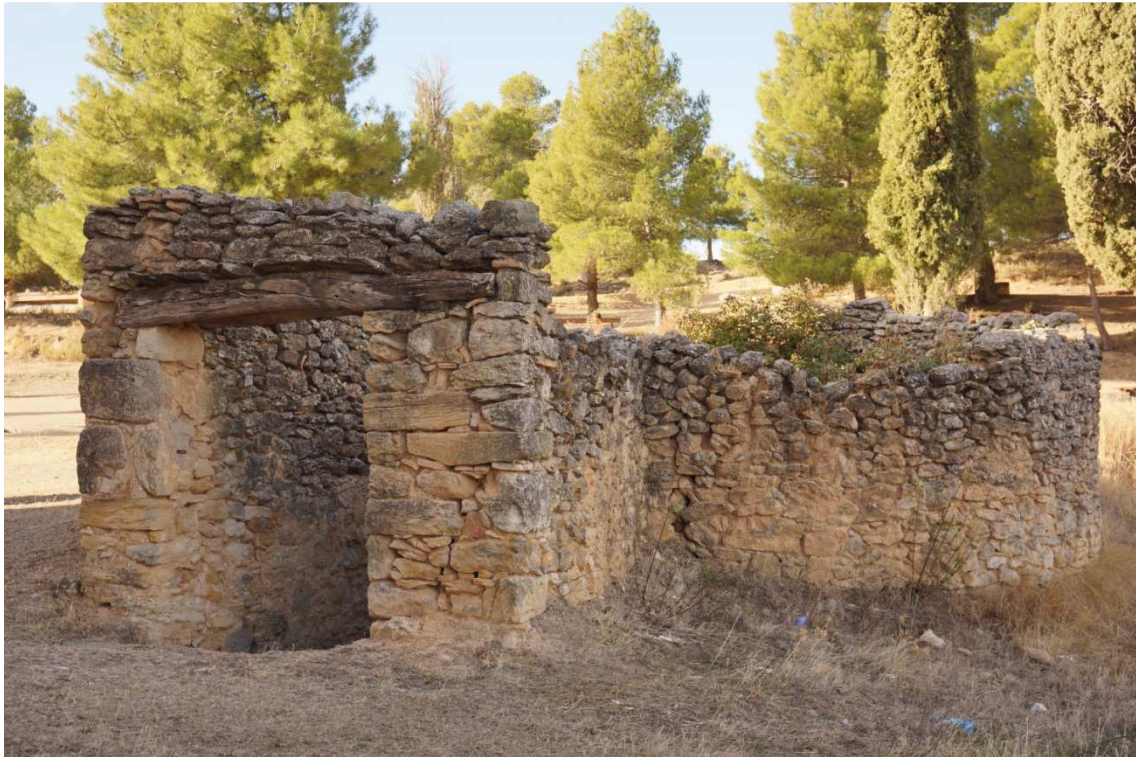
Planta

Estado de conservación: relativamente bueno. Ha perdido por derrumbe una parte del muro exterior en el lado sur.

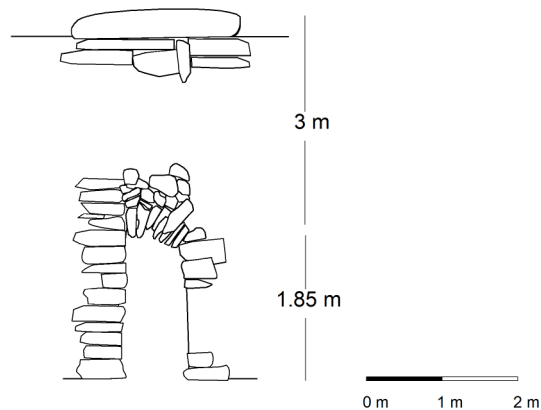
Embocadura de la bóveda

Este pozo se abre a ras de tierra, sin ninguna estructura construida que sobresalga a nivel del suelo. Su boca es una gran abertura rectangular en la que arrancan directamente las escaleras. Estas están a cielo abierto durante un largo tramo. El último tramo está cubierto mediante una bovedilla de cañón de trazado irregular, realizada mediante losas dispuestas de canto y asentadas en seco.

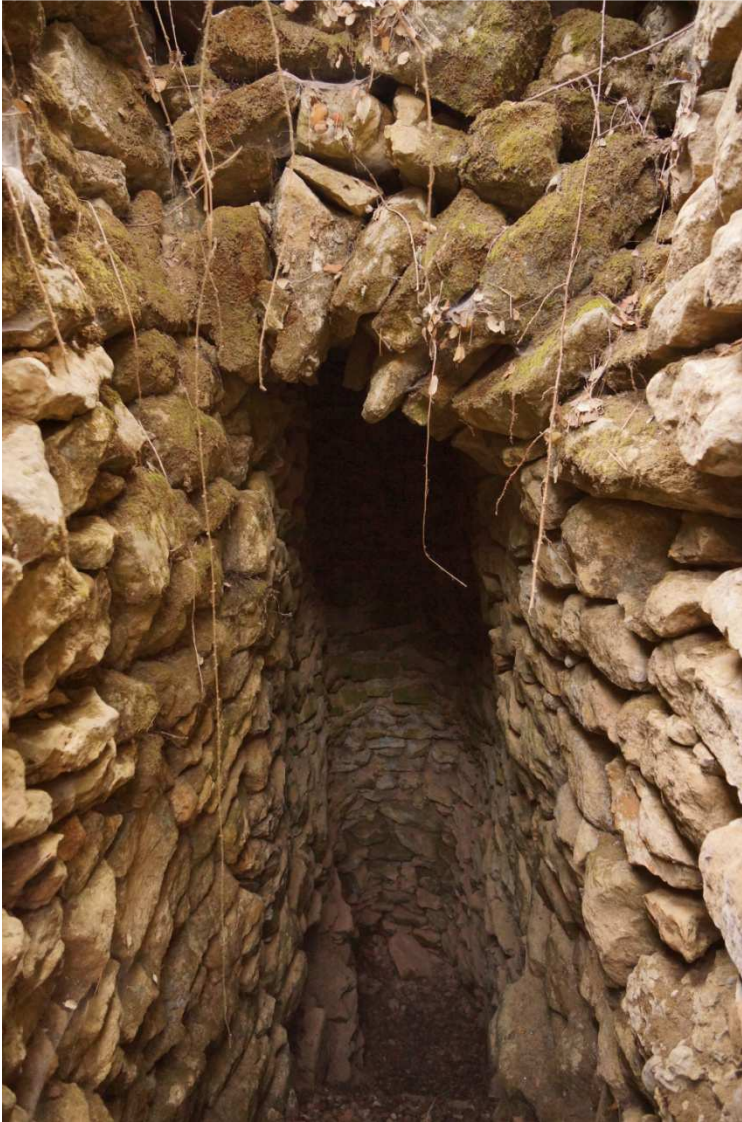
Sección

Descripción: es un elemento que presenta varios factores de interés, entre los cuales destaca especialmente su singularidad tipológica. Se trata de lo que suele denominarse “pozo fuente”, un tipo de construcciones que hasta este momento solo se conocían en determinadas zonas de la provincia de Huesca (los somontanos de Huesca y Barbastro, sobre todo, y en algunos puntos muy concretos del sector prepirenaico de las comarcas de Ribagorza y Sobrarbe), si bien recientemente se ha localizado un número significativo de ellos en la comarca del Matarraña. Están ubicados sobre todo en la mitad sur del territorio comarcal (especialmente en Fórnoles, pero también en Peñarroya y La Portellada), aunque también ha sido localizado algún ejemplo en el norte, como la font d’en Coma de Cretas. *El pou Llarg* de Fórnoles es el pozo más profundo y dotado con una galería de mayor longitud de la comarca

Pueden considerarse como fuentes subterráneas, algunas de las cuales alcanzan gran profundidad, a las que se accede a través de un tramo de escaleras cubierto; también podrían considerarse como pozos que, en lugar del usual hueco vertical para la extracción del agua mediante una polea, disponen de una galería descendente hasta el punto donde se encuentra la surgencia.

Estado de conservación: bueno, peldaños con un alto grado de desgaste

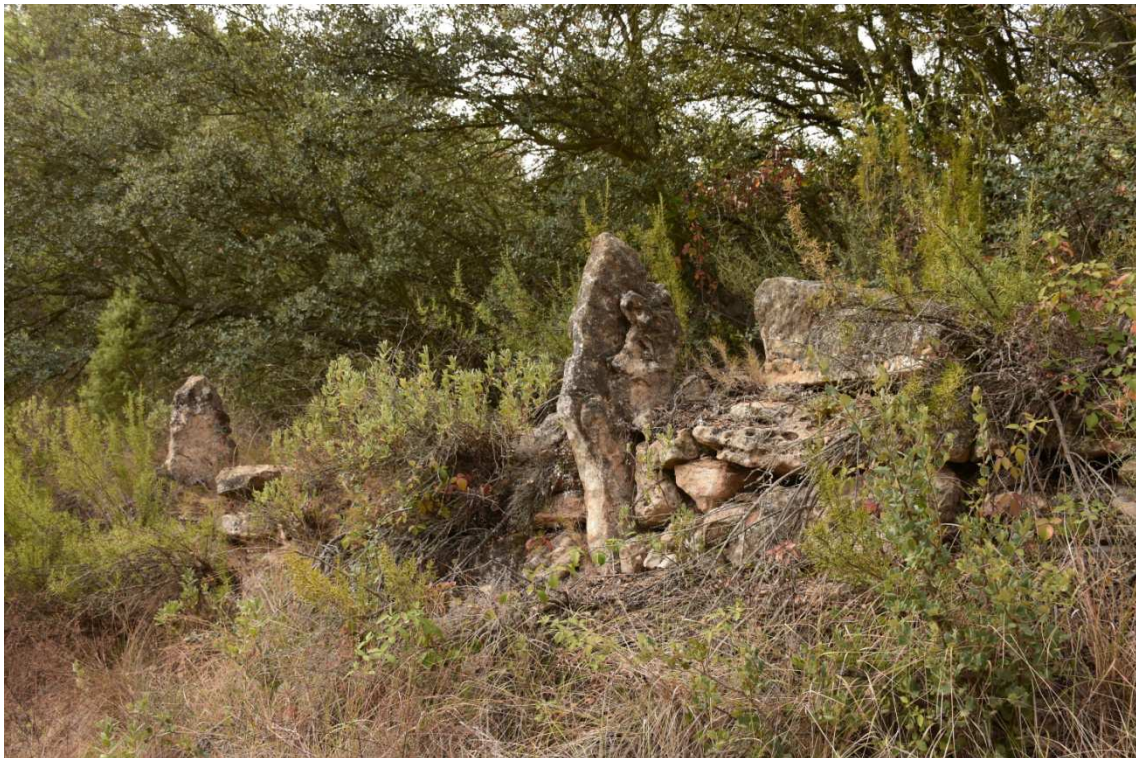
Se trata de dos losas de piedra muy delgada, de grandes dimensiones (más de 1 m de altura) insertas verticalmente en la pared de un bancal, a unos 3 m de distancia entre sí.

El bancal es de escasa altura. Está compuesto por unas 5 hiladas de grandes e irregulares piezas de mampostería de arenisca aparejadas en seco.

Estado de conservación: bueno

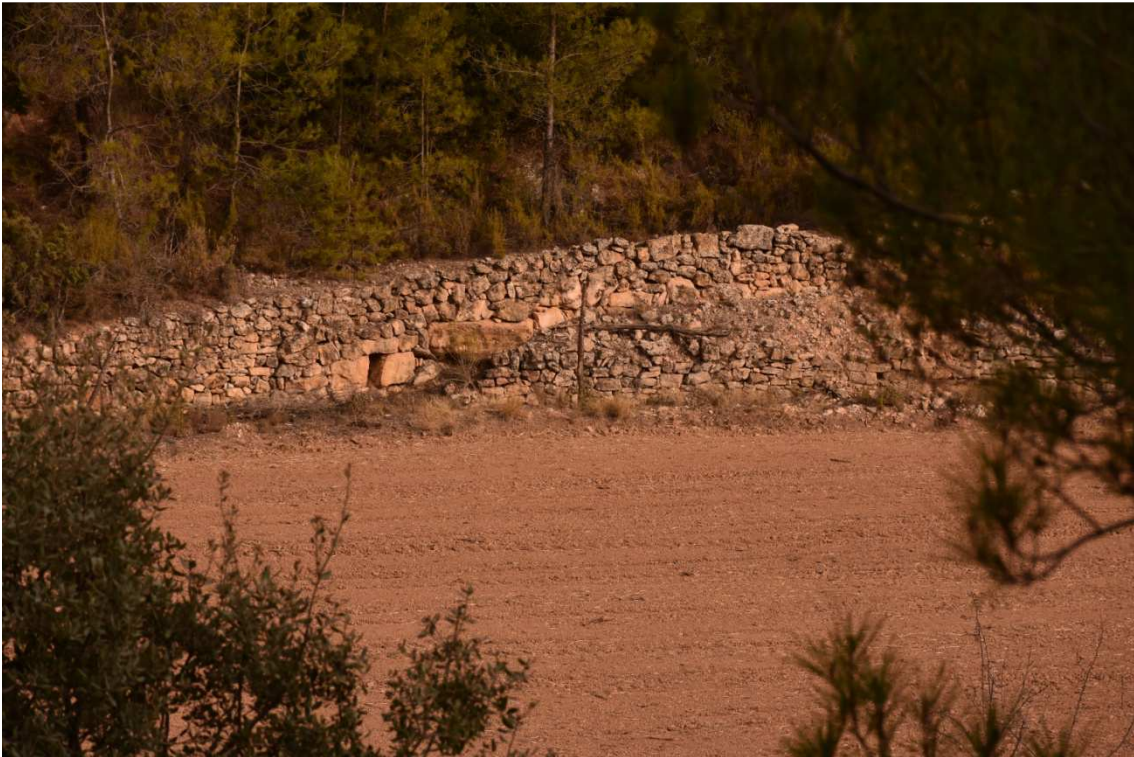
La salida de la conducción de drenaje es un hueco rectangular, de unos 60 cm de altura, cerrado a los lados por dos grandes bloques cúbicos de arenisca y coronado por una losa plana.

Estado de conservación: bueno

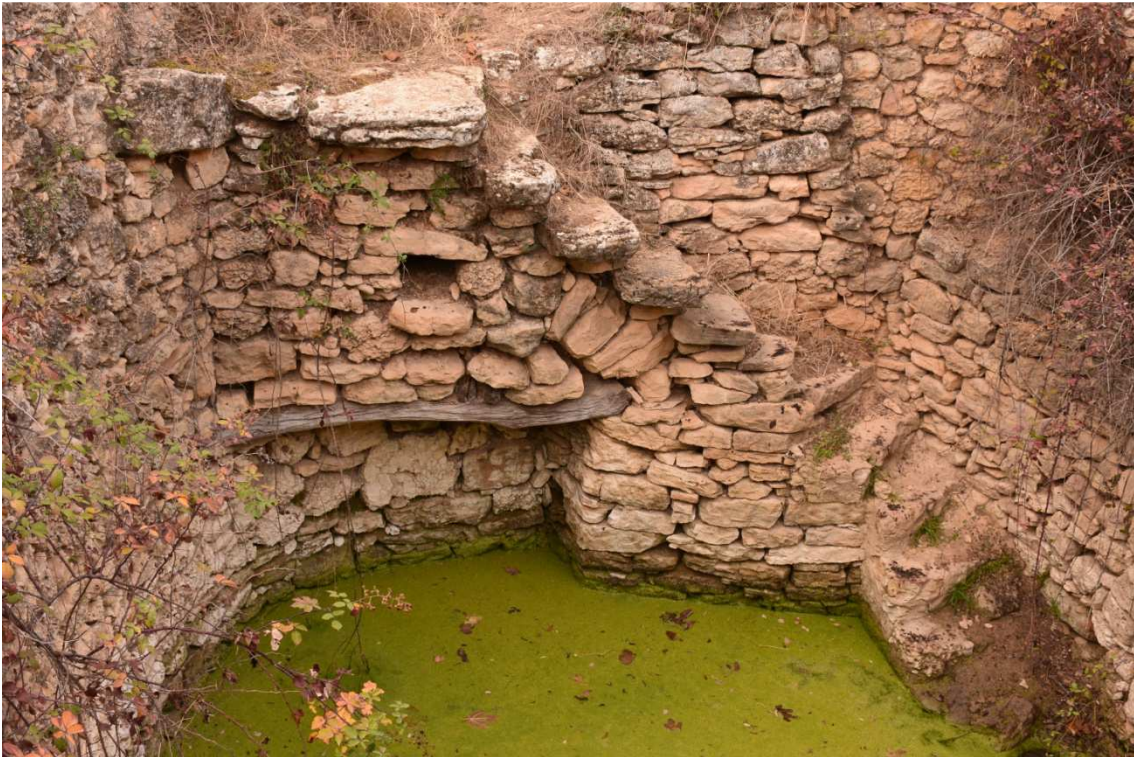
Es un pozo de forma circular irregular, tendente al óvalo, cuyo perímetro está revestido de mampostería en seco hasta el nivel del suelo. Destaca en él especialmente la escalera, una estructura de obra con una sólida caja de mampostería en seco adosada a la pared, cuyo trazado se adapta al perímetro de esta y gira en curva en su tramo final; los peldaños están realizados mediante grandes losas planas. En la parte alta de la caja de la escalera se abre un gran hueco cuadrangular destinado a la alimentación de la balsa, que aparentemente se nutría del caudal procedente de una estructura de drenaje, quizá del camino contiguo.

Estado de conservación: bueno

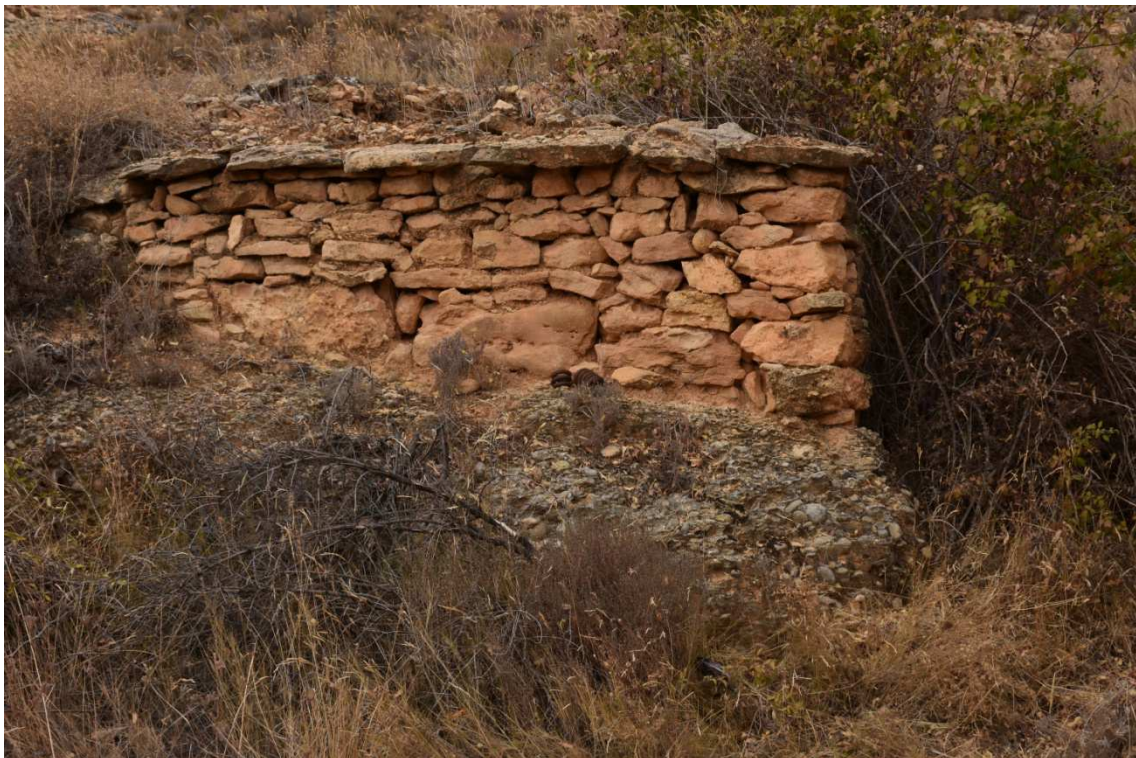
Estado de conservación: ruina. La cubierta está hundida. La vegetación impide el acceso a su interior.

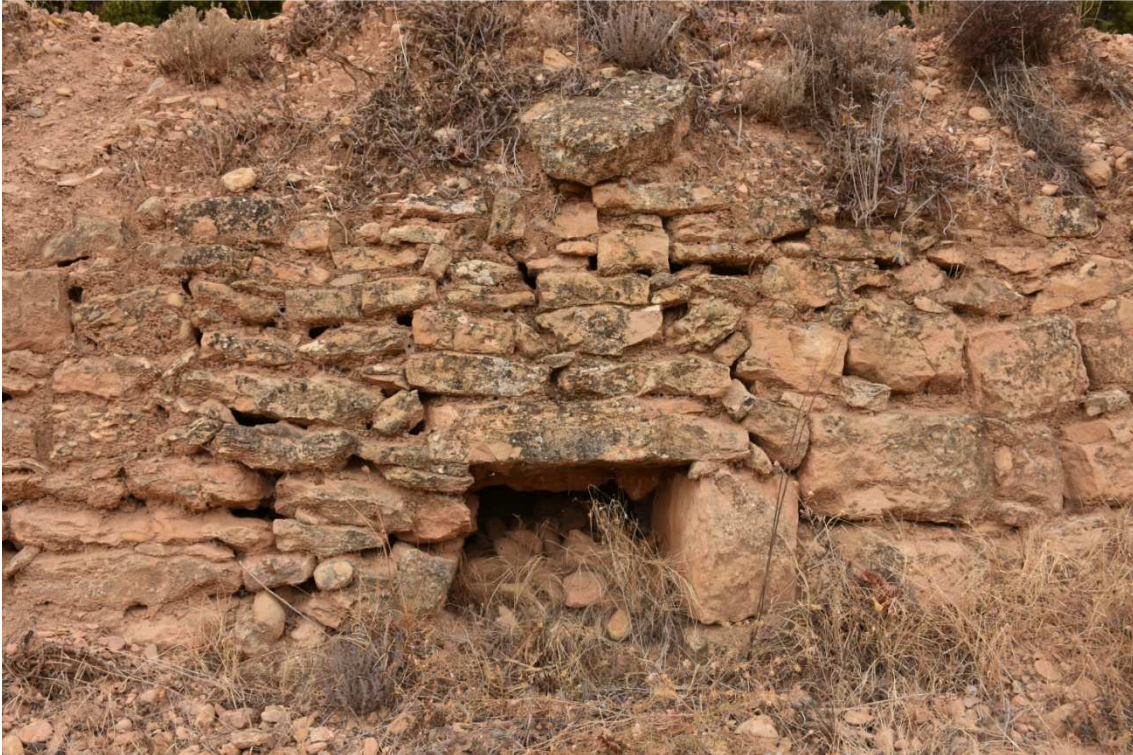
Estado de conservación: bueno

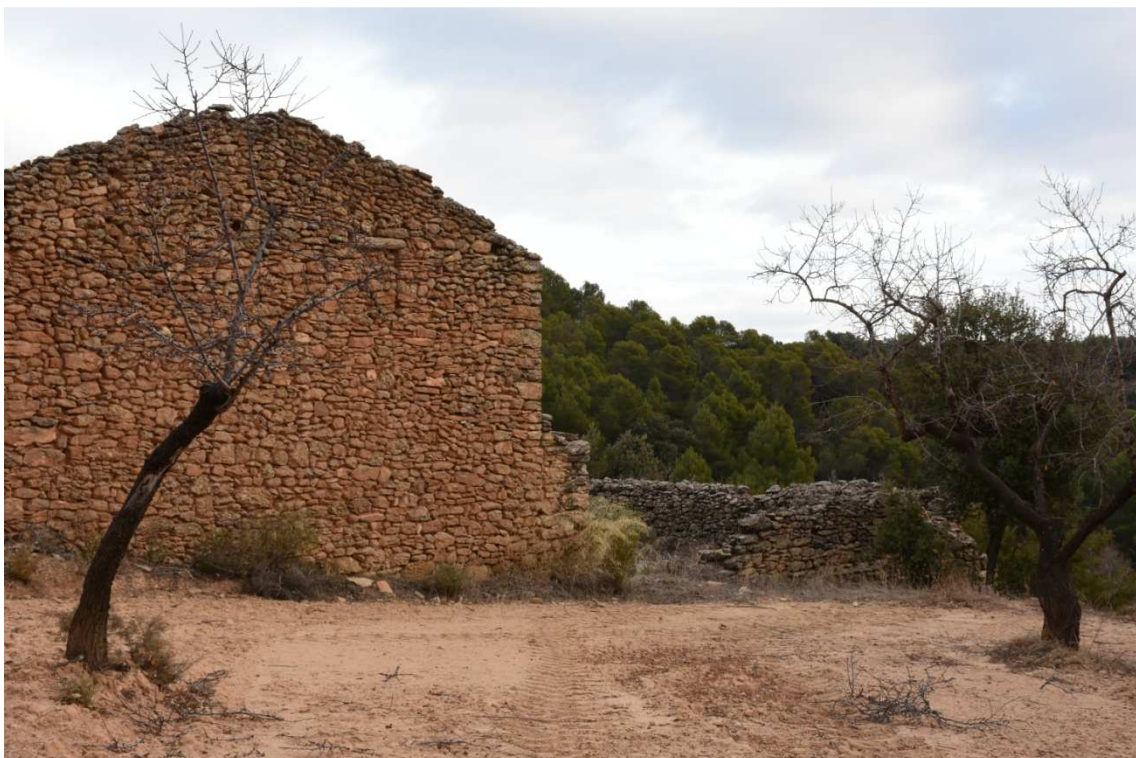
Estado de conservación: ruina avanzada. No solo se han hundido todas las cubiertas de las zonas que disponían de ellas, sino que una parte importante del muro perimetral se encuentra derruida.

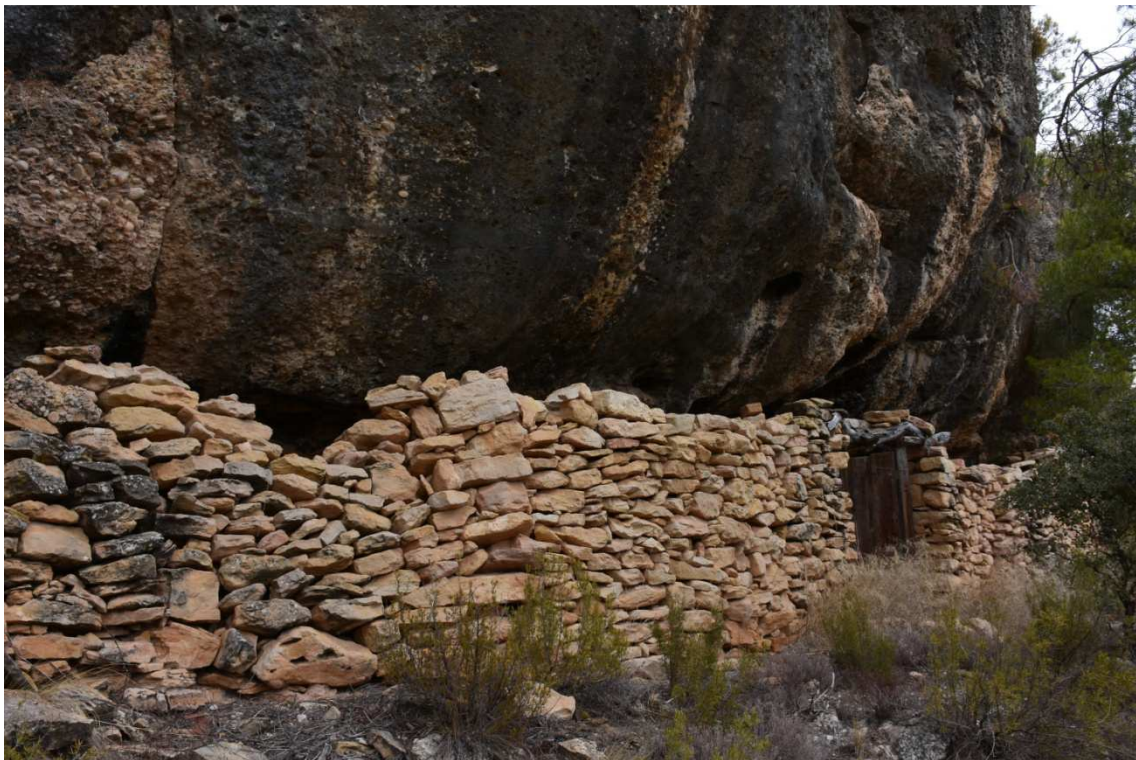
Ante el muro del corral hay un espacio plano aterrazado, cuyo talud frontal está reforzado por un muro de arenisca de similares características a las del corral.

Estado de conservación: aunque en general se encuentra en buen estado a lo largo de toda la obra, ha comenzado un proceso de ruina. Las piezas de las paredes de ambos extremos han empezado a caer, lo que a su vez va debilitando las zonas inmediatas que irán paulatinamente viniéndose abajo.

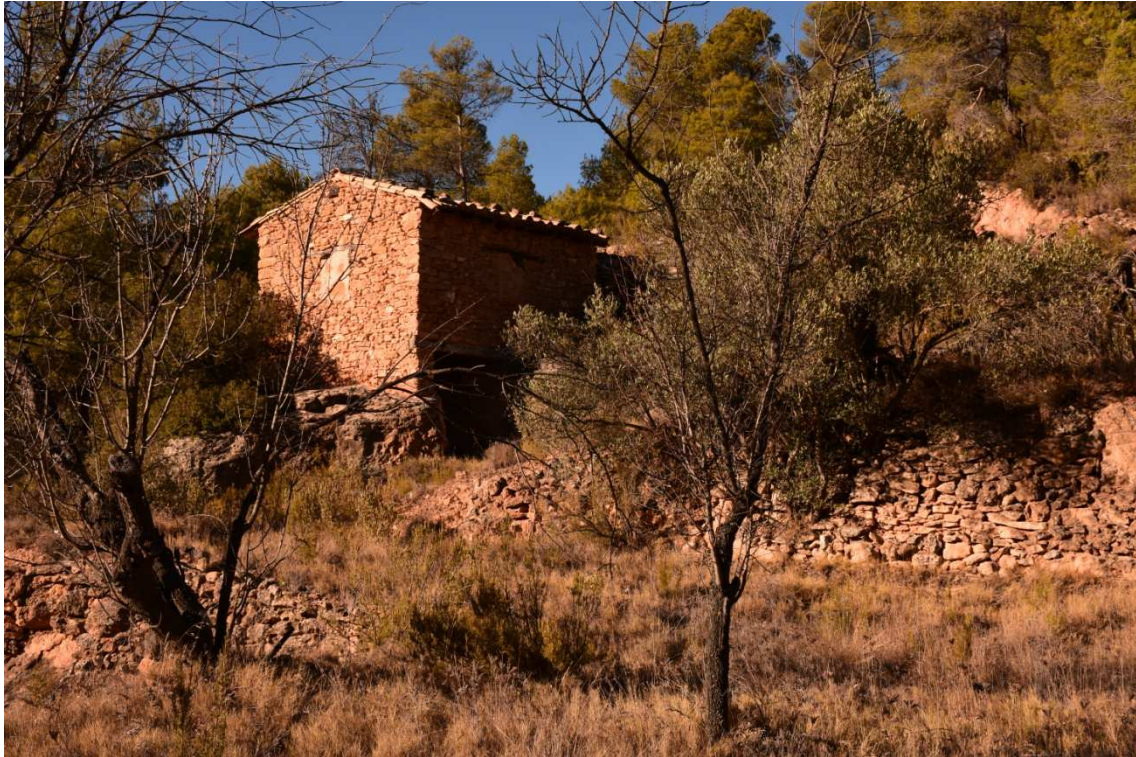
AUBELLONS

Construcciones relacionadas: la val junto a la que se encuentra cuenta con un sistema tradicional de drenaje subterráneo, algunos de cuyos elementos, como una pareja de obellons (020_Fórnoles), son todavía visibles.

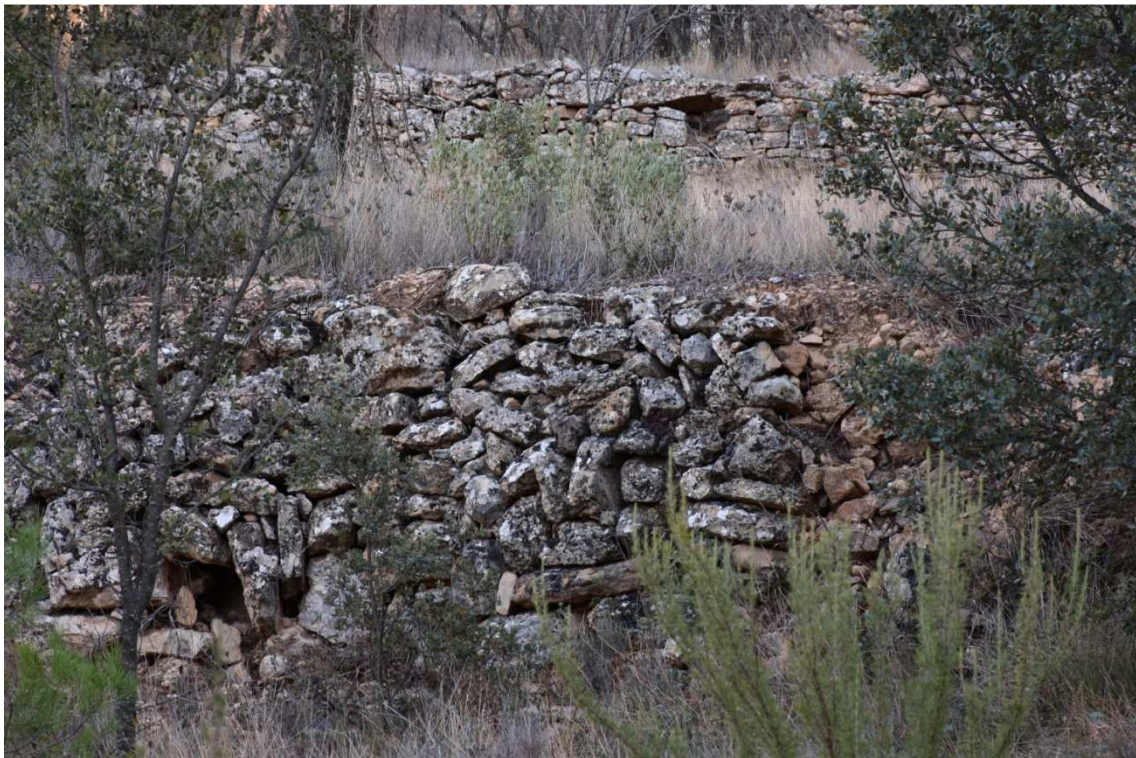
Descripción: se trata de una sucesión de terrazas con frentes de piedra seca de no excesiva altura (aproximadamente 1,80 m), realizadas con mampuestos muy irregulares dispuestos en una obra de factura tosca. La conducción subterránea de drenaje discurría por la parte central de las fajas. Se conservan visibles todavía al menos dos de las salidas de agua de dicha conducción abiertas en sendos bancales sucesivos, aproximadamente alineadas entre sí. Se trata de dos huecos cuadrangulares, de perímetro relativamente irregular. Su rasgo distintivo más interesante es que no se encuentran en la base de la pared, como suele ser habitual, sino a cierta altura (unos 50 cm en un caso, y casi a la altura del remate del bancal en el otro). Esto es debido a que la conducción debe discurrir a escasa profundidad, según es usual en las vales de escasa pendiente.

Estado de conservación: bueno. Las paredes pueden verse afectadas a medio-largo plazo por la proliferación de la vegetación natural.

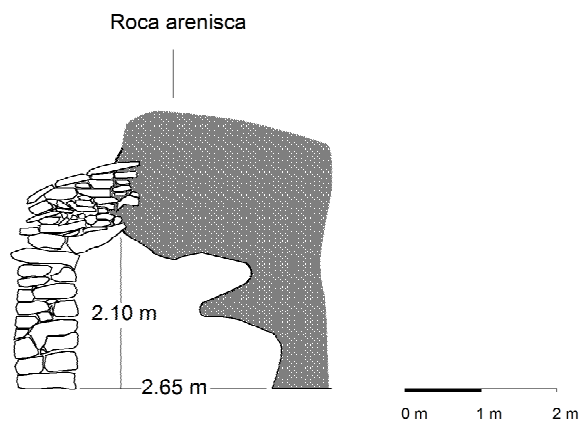
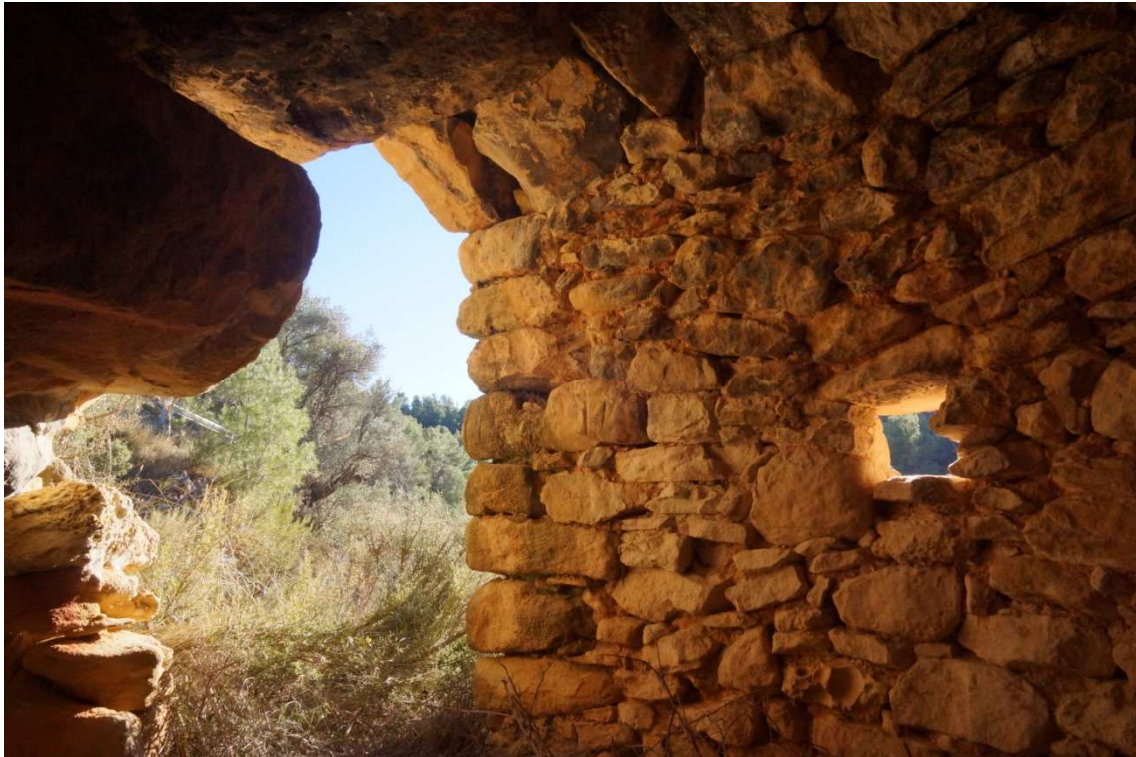
Sección. Alzado

Estado de conservación: bueno

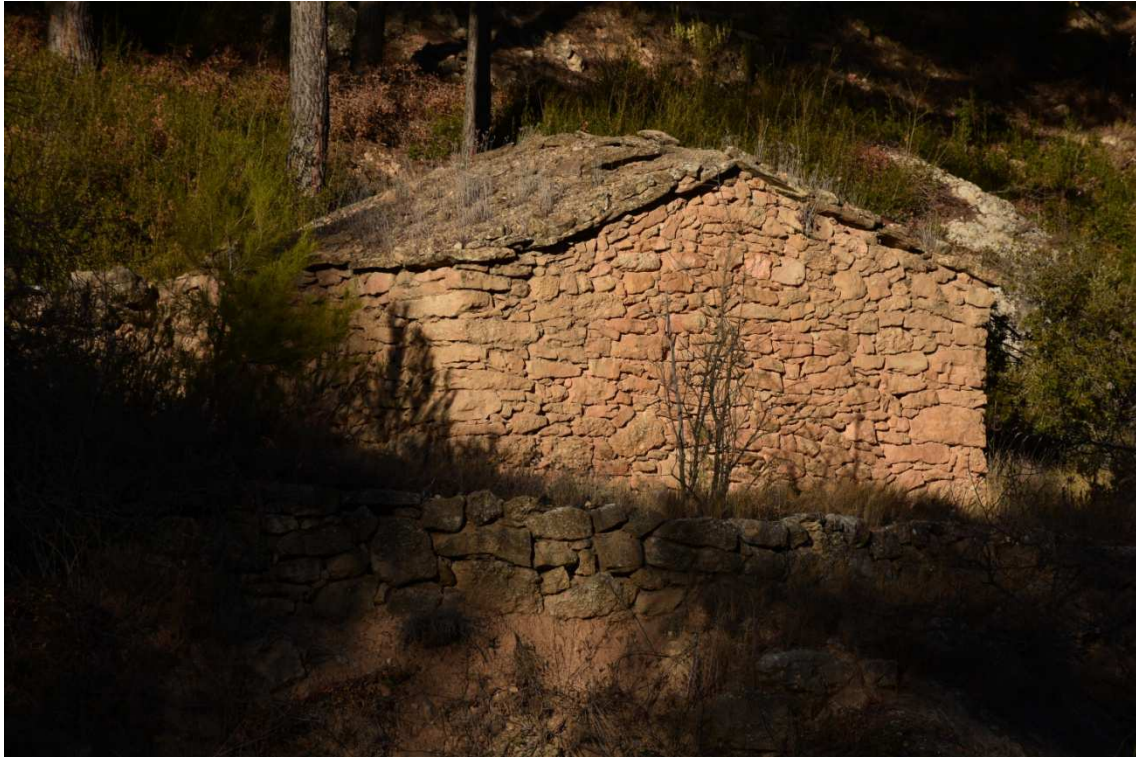
Al interior, destaca el forjado de cubierta, a base de una viga central (cubrera, en el vértice del tejado) y pares de madera de pino separados por una distancia de 30-40 cm; estos apean en una viga lateral de madera situada en la parte superior de la pared por uno de sus lados, y quedan insertos directamente en la obra en piedra por otro. Sobre los pares se disponen directamente grandes losas de arenisca; el cierre del vértice superior del tejado, donde confluyen las losas de ambas vertientes, está realizado mediante una hilera de losas planas dispuestas sobre la cubrera.

Estado de conservación: en proceso de ruina, se ha hundido parcialmente el tejado por uno de sus lados, con rotura de los pares y caída de las losas. Los muros perimetrales se encuentran en buen estado.
