***FICHAS CATALOGRÁFICAS
DE CONSTRUCCIONES EN
PEDRA EN SEC EN LA
COMARCA DEL
MATARRAÑA/MATARRANYA***

FÓRNOLES/FÓRNOLS

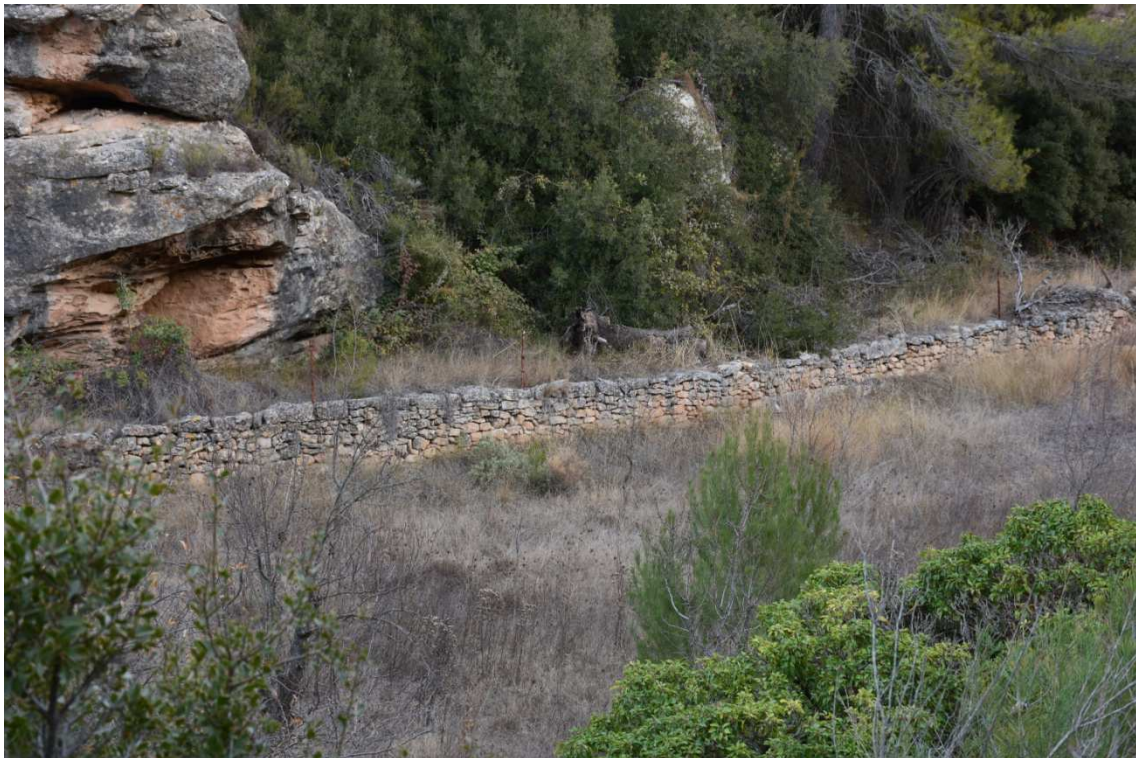
Se conservan visibles poco más de 50 m de la conducción.

Estado de conservación: gran parte de la conducción ha desaparecido o es apenas visible debido a la vegetación.

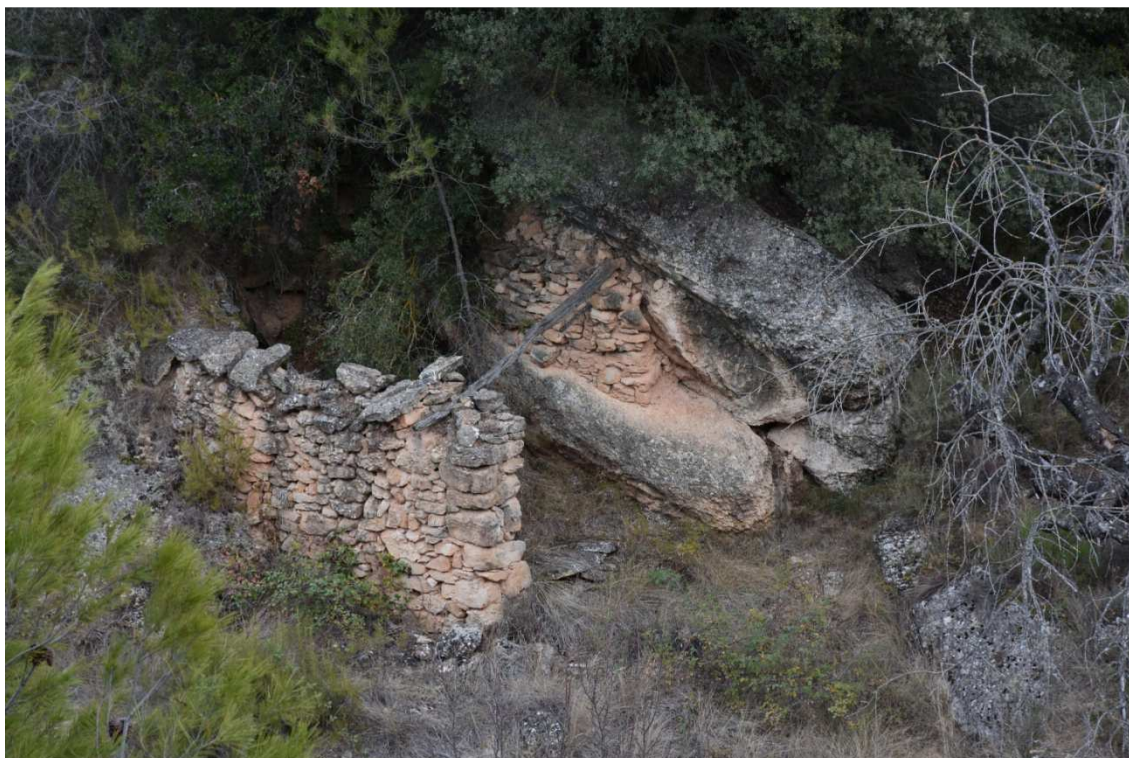
Asimismo, en la pared rocosa que cierra el lado opuesto se ha rellenado un gran hueco con obra de mampostería, con la finalidad de configurar una superficie de apoyo relativamente regular para las vigas del forjado de cubierta. Solo se conserva una de estas vigas, sobre las que irían apoyadas directamente las losas planas, de las cuales se mantienen solo algunas piezas testimoniales sobre el muro exterior de cierre.

Estado de conservación: en proceso de ruina. Si bien el muro de cierre se encuentra relativamente íntegro, la cubierta se ha hundido en su totalidad.
