***FICHAS CATALOGRÁFICAS
DE CONSTRUCCIONES EN
PEDRA EN SEC EN LA
COMARCA DEL
MATARRAÑA/MATARRANYA***

LA FRESNEDA/LA FREIXNEDA

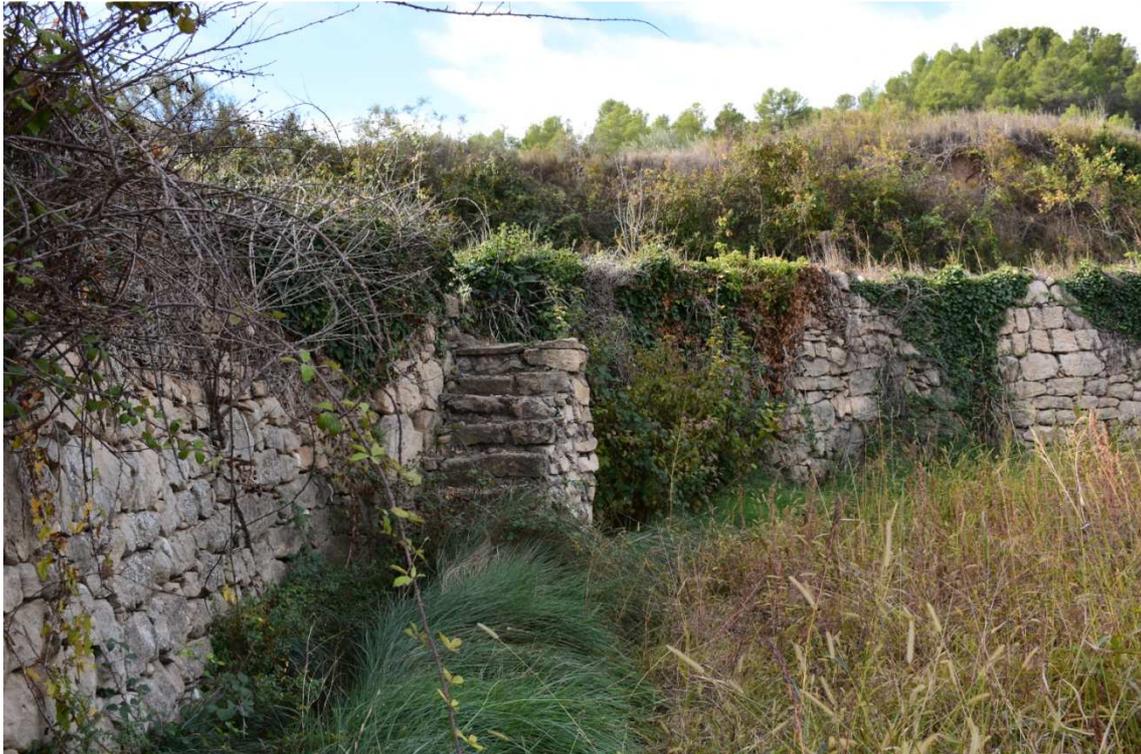
001_La Fresneda 1-INM-TER-027-108-008

Descripción: está adosada a un bancal de frente curvo, de unos 3 m de altura, realizado con mampostería de arenisca muy regular, calzada con abundantes falcas, dispuesta en hiladas continuas de diferentes alturas.

La escalera es una estructura de obra adosada a la pared. Consta de un cuerpo macizo, sobre el que se dispone la escalera propiamente dicha. Esta está realizada mediante grandes losas de arenisca relativamente planas (una para los peldaños inferiores y dos para los superiores).

Los huecos han sido rellenados con tierra, que parece haber tenido la función de aglutinante.

Estado de conservación: bueno

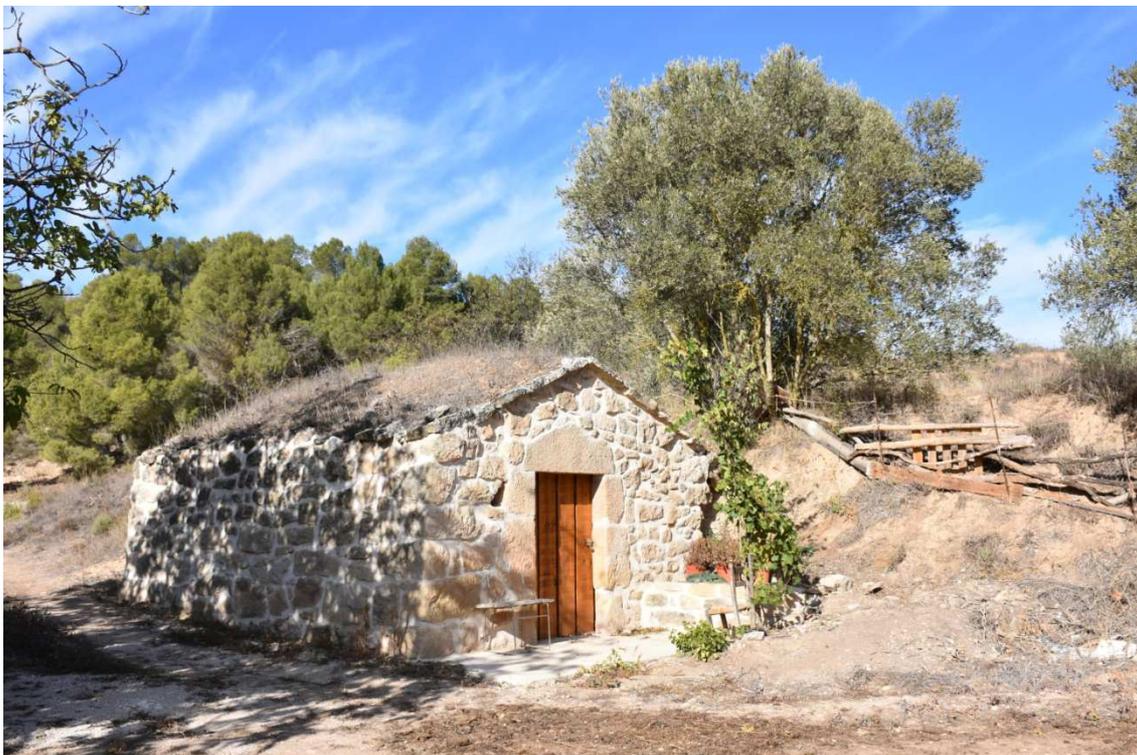
003_La Fresneda 1-INM-TER-027-108-009

Descripción: construcción de planta rectangular, realizada mediante mampostería de arenisca cuyo tamaño y regularidad se reduce hacia la parte superior.

La puerta de acceso está situada en uno de los lados cortos, cerrada mediante un dintel monolítico cuya parte superior está tallada en ángulo. Apea sobre jambas de sillares de arenisca, dispuestos verticalmente.

Cerrada en el momento de la visita, según testimonios recogidos el interior se encuentra cubierto por bóveda de cañón realizada mediante lajas de arenisca dispuestas de canto.

Estado de conservación: restaurada. El aparejo ha sido muy rejuntado con mortero, de forma que desvirtúa su aspecto original.

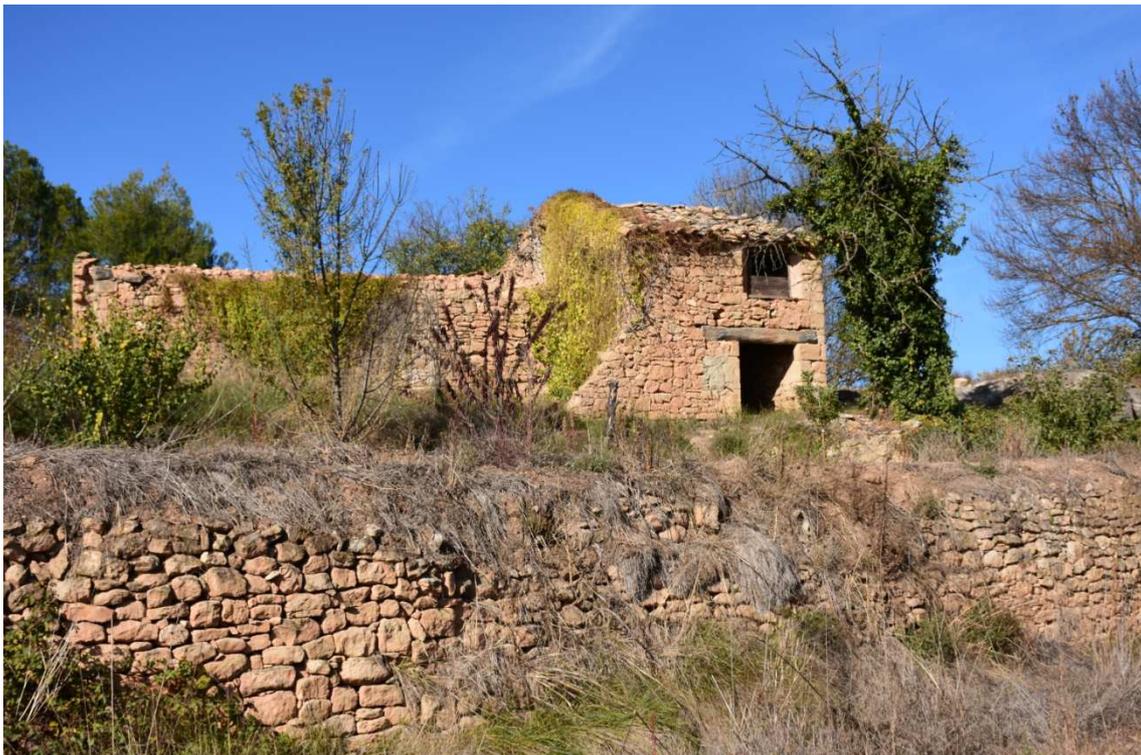
004_La Fresneda 1-INM-TER-027-108-010

Levantada en pendiente sobre un afloramiento de arenisca, es una construcción de planta rectangular y dos pisos de altura. Está realizada con mampostería de arenisca bastante regular, salvo en las esquinas y en las jambas de la puerta, donde se utilizan grandes sillares de cantería que pueden proceder de otra construcción.

La puerta de acceso se sitúa en uno de sus lados cortos, descentrada, adintelada con una enorme viga de madera sobre jambas de cantería. Sobre ella, una gran ventana cuadrangular correspondiente a la zona de cocina de la planta superior.

La mitad delantera de la planta baja se encuentra ocupada por la zona destinada a las caballerías, con un pesebre. La parte trasera, por el afloramiento de roca del terreno, que abarca casi toda la altura de esta planta.

Las escaleras de acceso a la planta superior están talladas sobre la roca arenisca natural del interior y continúan con un breve tramo de obra dispuesto en escuadra al anterior.

La parte trasera, a partir del nivel del afloramiento de roca, se reserva para el almacenaje de productos agrícolas. Este espacio está dividido en dos niveles por un forjado de vigas y cañizo, con el fin de separar los distintos productos.

Estado de conservación: bueno

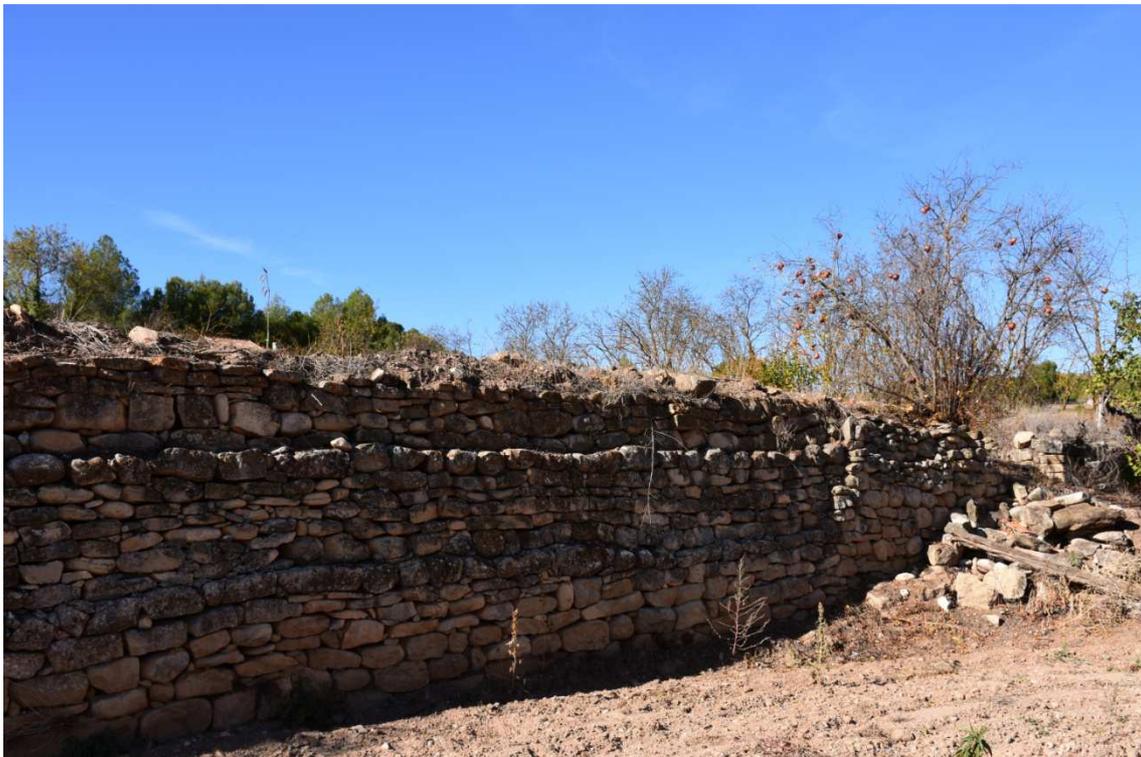
006_La Fresneda 1-INM-TER-027-108-011

Descripción: se trata de una pared de unos 2,5 m de altura en la que se conjugan diversas peculiaridades, ya que se trata de una obra escalonada y con uno de sus tramos recrecido, además de presentar una llamativa reparación con aparejo dispuesto verticalmente. Asimismo, dispone de escalera de subida integrada en la pared.

Está realizada con mampostería de arenisca, relativamente regular y generalmente dispuesta en hiladas continuas, calzada en algunas zonas con abundantes falcas. Cada aproximadamente 80 cm presenta un escalonamiento y un retranqueo, el primero de unos 5 cm y el segundo mucho más profundo, de unos 20 cm; la parte superior de cada uno de los tres cuerpos resultantes está enrasada mediante una hilada de losas planas más grandes y regulares. El cuerpo superior, más retranqueado, parece haber sido producto de un recrecimiento de la obra original.

Asimismo, presenta un tramo de unos 2,5 m de longitud totalmente reconstruido mediante mampuestos delgados dispuestos verticalmente. La finalidad de esta disposición de la piedra, habitual en las reparaciones o reconstrucciones, es permitir una mejor filtración del agua hacia el terreno inferior en puntos donde la acumulación de agua ha producido la rotura de la pared.

Por último, debe señalarse la existencia de una escalera volada en el bancale. Utilizando como primer “peldaño” el retranqueo del primer cuerpo de la pared, se disponen a continuación cuatro losas hincadas en el muro, con unas distancias intermedias de 35-45 cm.

Estado de conservación: bueno

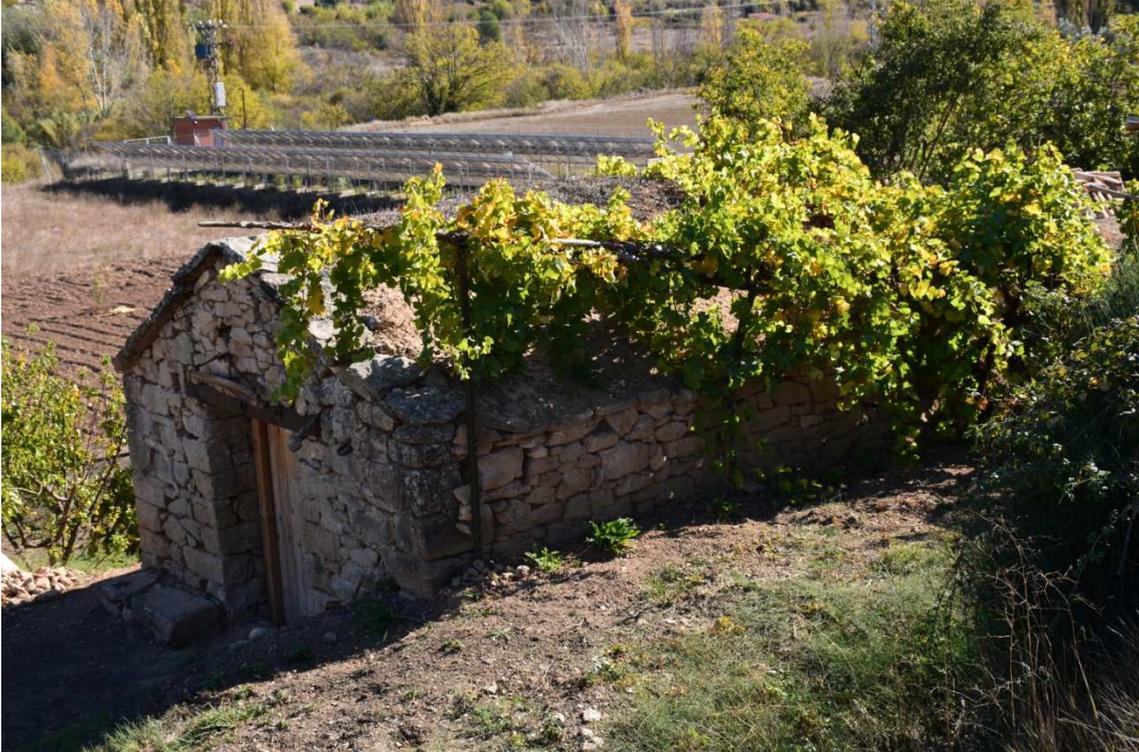
007_La Fresneda 1-INM-TER-027-108-012

Construida junto a un talud, tiene planta rectangular. Está realizada con mampostería de arenisca de diferentes tamaños: pequeño en la parte central y mayores en las zonas más próximas a las esquinas.

La puerta, adintelada sobre viga de madera, se encuentra en el centro de uno de los lados cortos. En uno de sus lados se abre una sencilla ventana cuadrangular, adintelada con un bloque monolítico sobre jambas de losas dispuestas verticalmente; el vano está derramado hacia el interior.

Al interior, la bóveda de cañón es irregular, pues uno de sus lados es considerablemente más largo que el otro.

Estado de conservación: bueno. Ha sido objeto de algunas reparaciones. Parte de la bóveda está rejuntada con cemento y, actualmente, reforzada con un puntal.

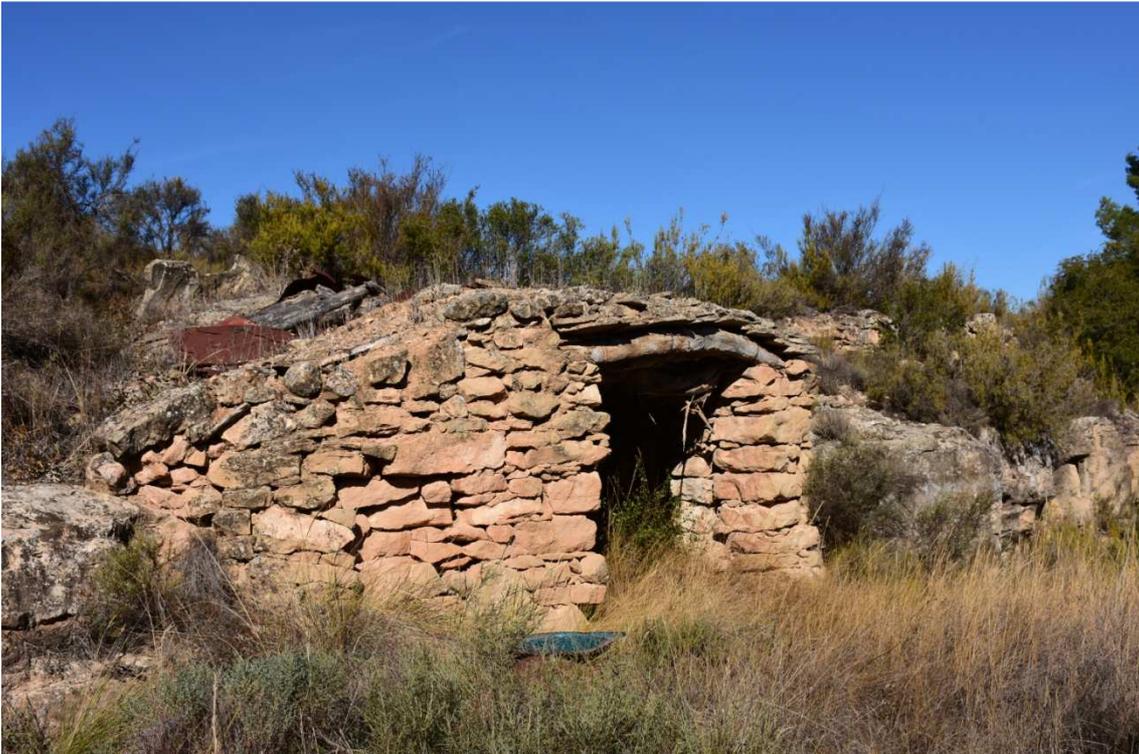
Estado de conservación: en proceso de ruina. La cubierta se encuentra parcialmente hundida en su mitad trasera

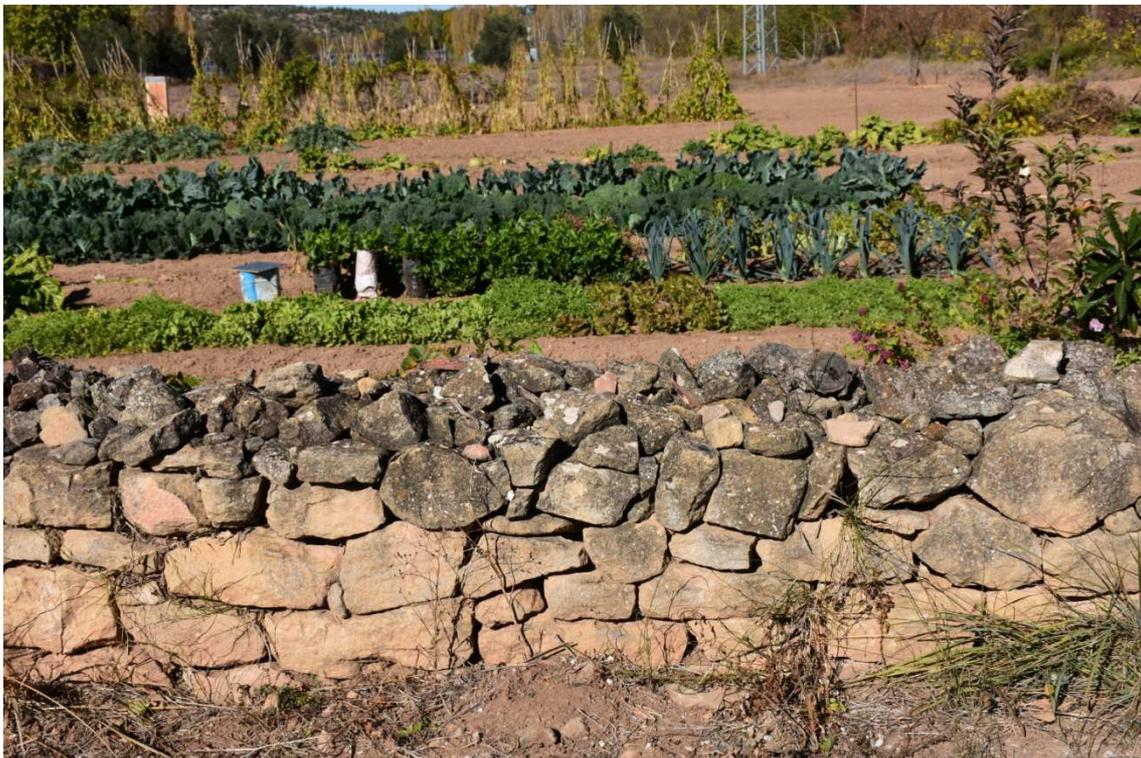
Descripción: pared de aproximadamente 2,5 m de altura que destaca por su cuidada obra, que le otorga un gran interés plástico.

Las piezas de mampostería tienen distintas formas y tamaños, pero se han agrupado para componer hiladas regulares de piedras de parecidas dimensiones y características. De este modo, partiendo de una hilada de grandes losas planas, van alternando hiladas en las que las piedras presentan frentes cuadrados, rectangulares horizontales o incluso rectangulares verticales en el caso de una hilada de pequeñas piezas dispuestas de canto.

Estado de conservación: bueno

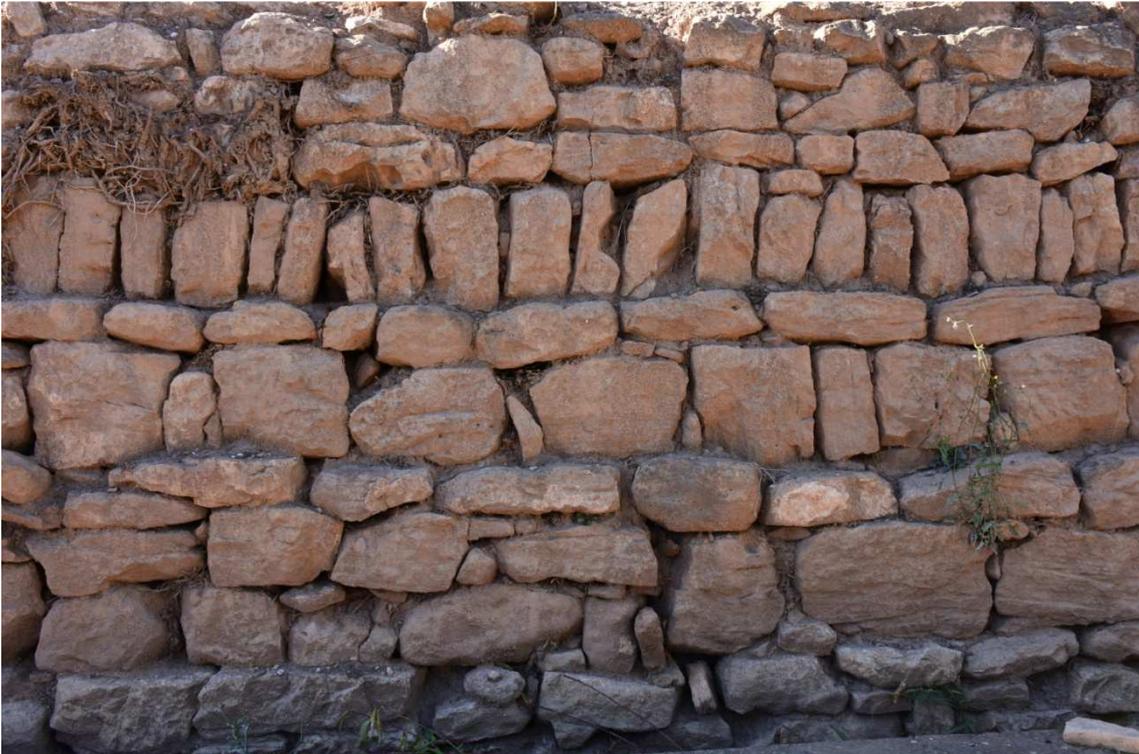
En este caso, se trata del inicio de una de dichos filas, abierto en la base de un bancal de mampostería de arenisca bastante irregular. Por el lado opuesto discurría la acequia madre y, a través de esta conducción abierta a ras de suelo, comenzaba a verter el agua a la fila, que discurría a cielo abierto a lo largo de las huertas.

Se trata de un hueco cuadrangular, delimitado por losas planas de cierta regularidad. En la actualidad vierte a una pila de piedra rectangular, realizada mediante losas de piedra asentadas con cemento, a partir de la cual se toma el agua para regar la huerta circundante.

Estado de conservación: bueno

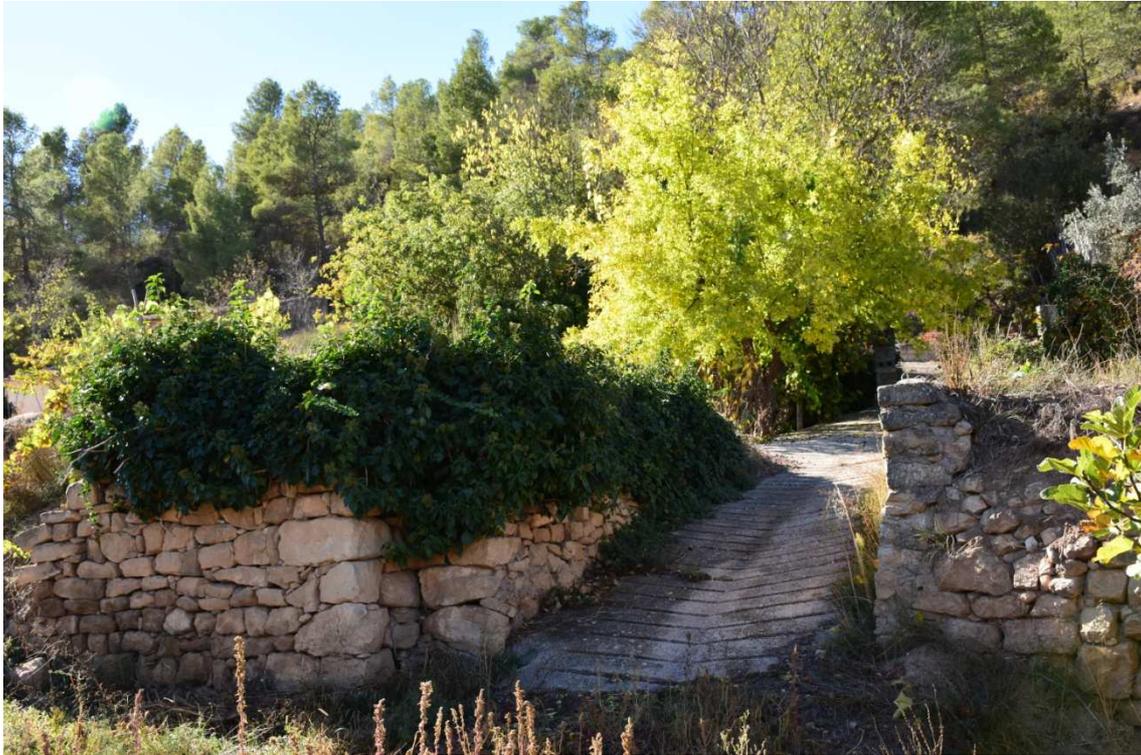
Esta obra es un puente en pendiente (o una rampa-puente) que permite salvar el curso de la acequia madre, de algo más de 1 m de anchura en este punto.

Apoya en un muro de refuerzo del talud de la faja superior, realizado mediante enormes bloques de arenisca asentados en seco y calzados con abundantes falcas, a cuyos pies discurre la acequia madre.

El puente consta de un ojo abovedado, con embocaduras en arco de medio punto realizadas mediante losas dispuestas de canto.

Sobre él se dispone la rampa, de tierra, cuyos laterales están reforzados por obra de piedra en seco, a base de mampostería de arenisca muy irregular.

Estado de conservación: bueno

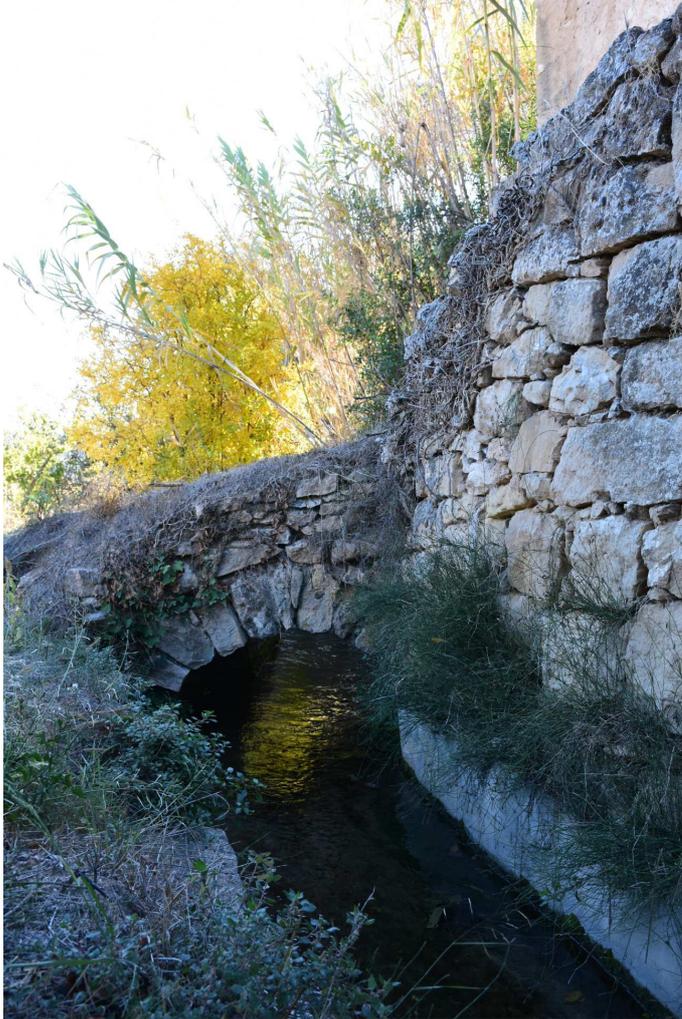
Descripción: se trata de un murete de aproximadamente 1 m de altura que separa dos huertos de distintos propietarios.

El tramo superior está realizado en piedra, a dos caras de mampuestos de arenisca bastante regulares, con relleno de tierra y guijarros. Corona el muro una hilada de grandes piedras que cubren toda su anchura, con la finalidad de evitar la filtración vertical de agua de lluvia.

Hay un segundo tramo realizado en tapial de tierra, sobre un basamento de una o dos hiladas de piedra. Posiblemente se trate de una reconstrucción de un muro que originalmente también fuera de piedra.

Estado de conservación: el tramo de piedra se encuentra en buen estado; el de tapial presenta un considerable desgaste, con bastantes pérdidas en la zona superior.

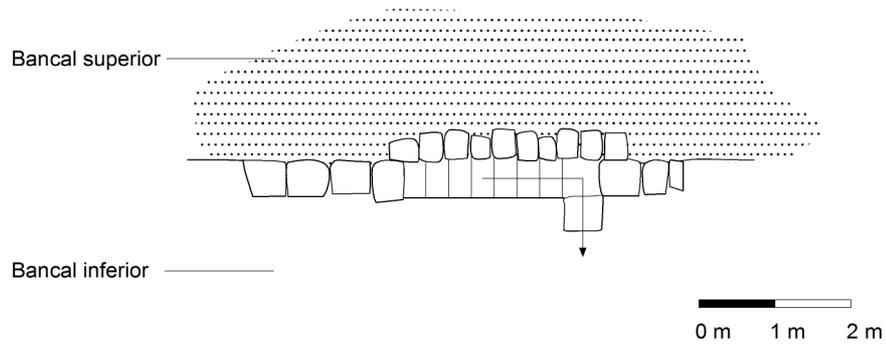
Planta

Consta de siete peldaños realizados mediante grandes bloques paralelepípedicos de dimensiones regulares. Hay una estructura de acceso, a modo de primer peldaño, dispuesta perpendicularmente a la pared y del arranque de la escalera propiamente dicha: una gran losa plana que apoya sobre un bloque de piedra dispuesto de canto.

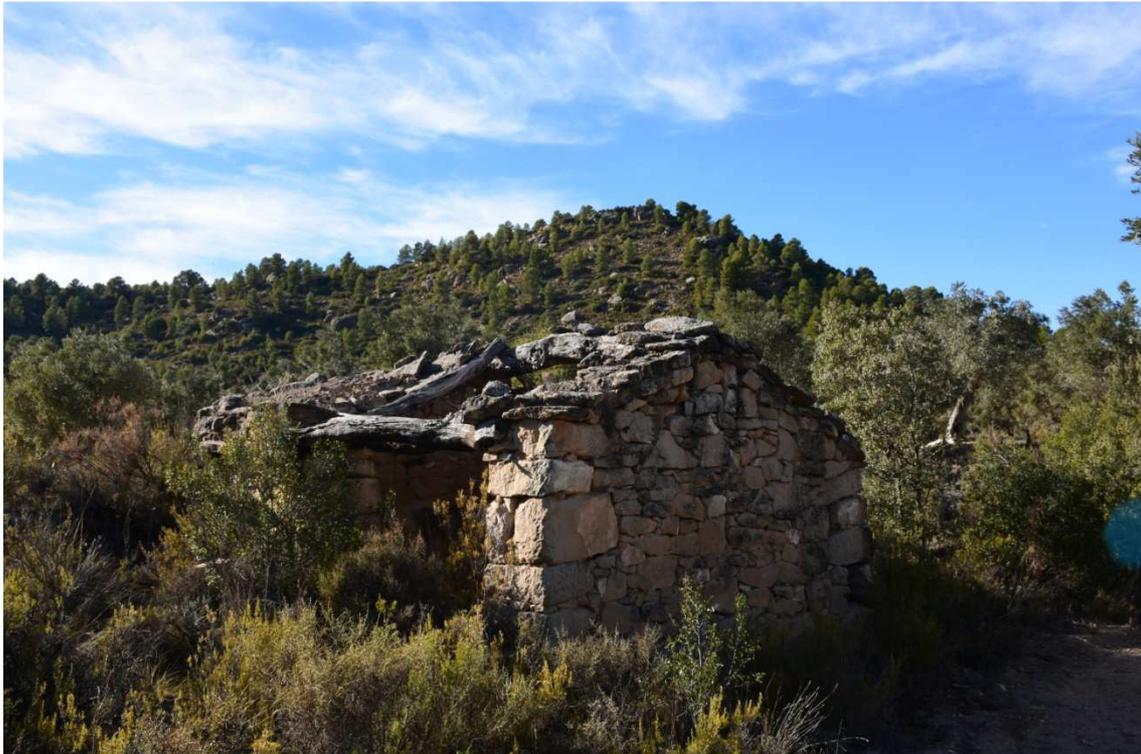
Estado de conservación: ruina. La mitad de la cubierta se ha hundido y la parte restante se encuentra en muy mal estado.

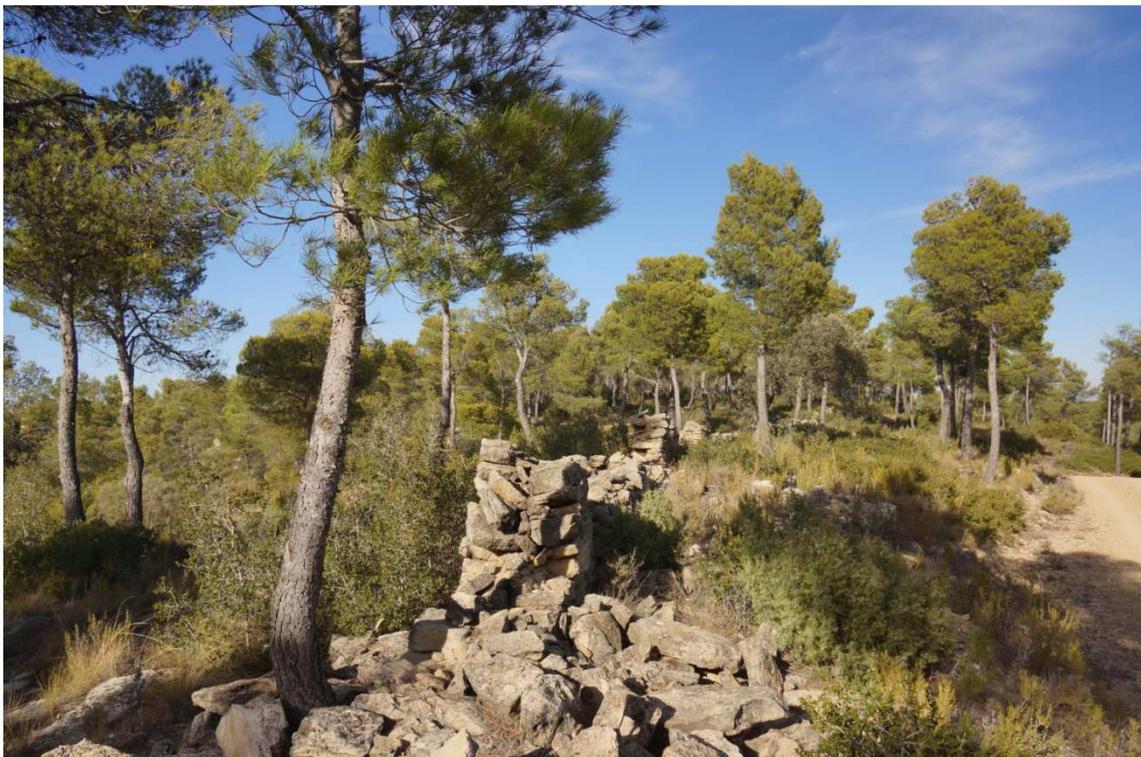
Estado de conservación: en ruina. Se encuentra muy desmoronado y apenas quedan tramos íntegros

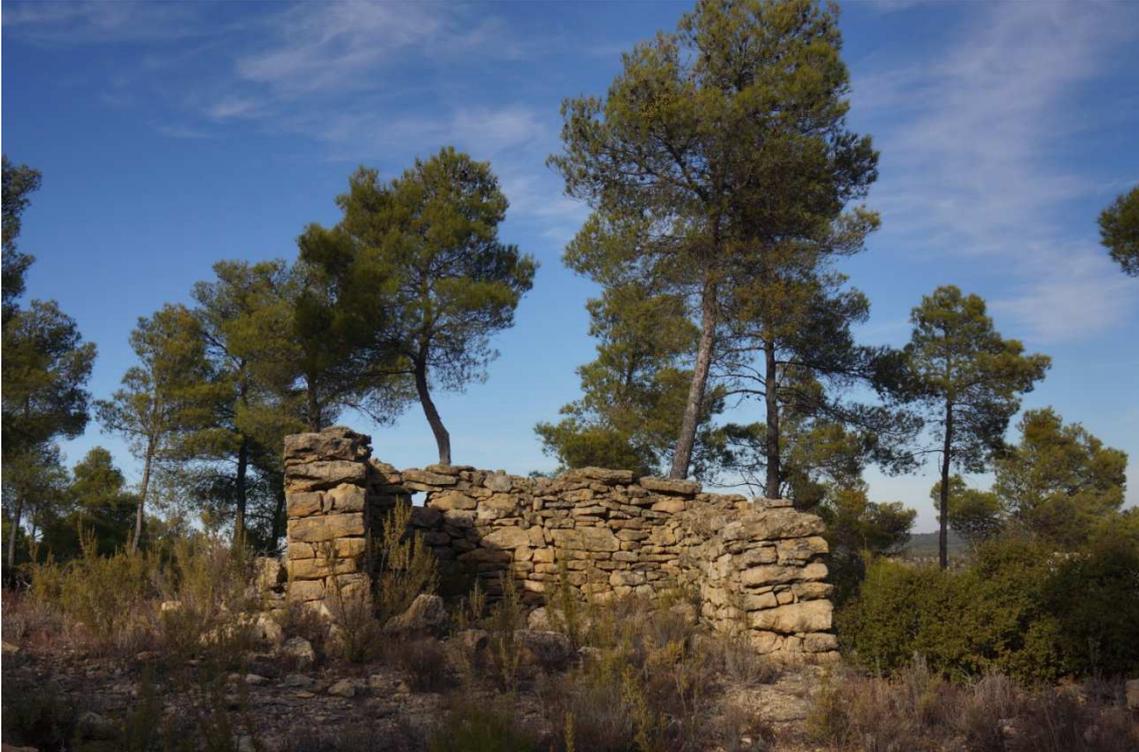
Estado de conservación: ruina parcial. Su cubierta ha desaparecido totalmente, aunque la obra de los muros no parece presentar por el momento problemas de consideración

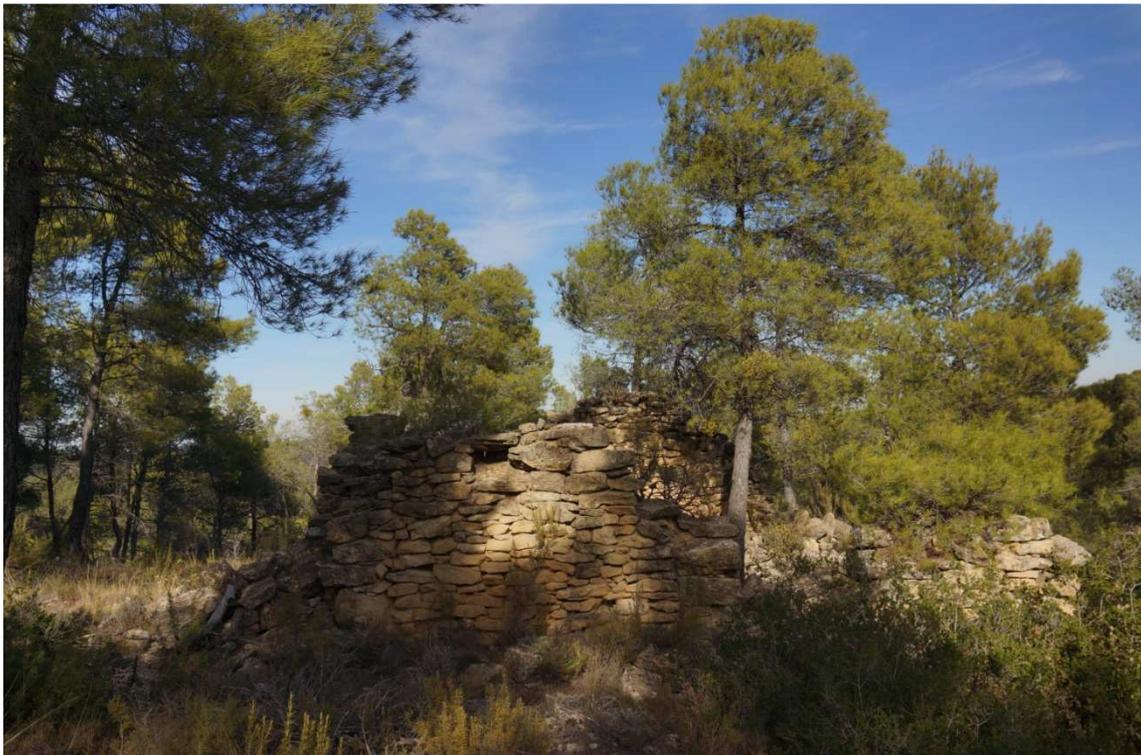
Estado de conservación: ruina. Ha perdido la cubierta, sus muros perimetrales han comenzado también a perder materiales en su parte superior

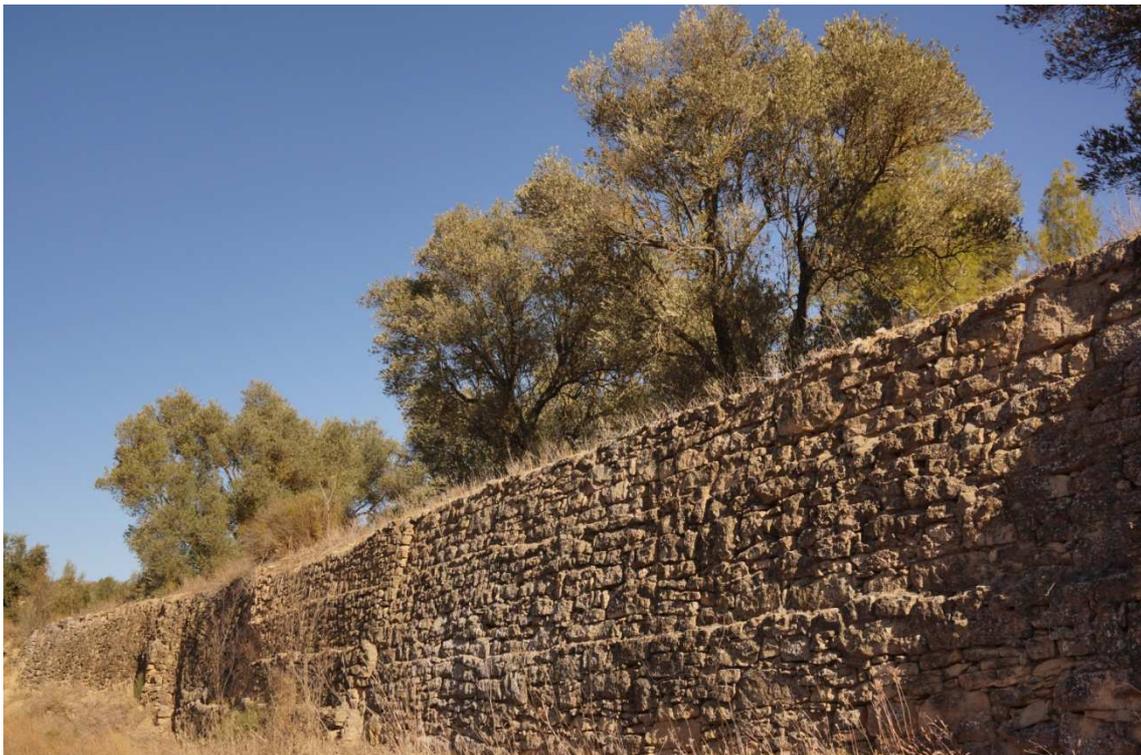
unos 4 m de longitud, ligeramente saliente respecto al resto de la pared y dividido en 4 niveles escalonados; en este caso los cuatro niveles tienen aproximadamente la misma altura y no coinciden con los del resto del bancale. Este tramo parece haber sido reconstruido tras una rotura.

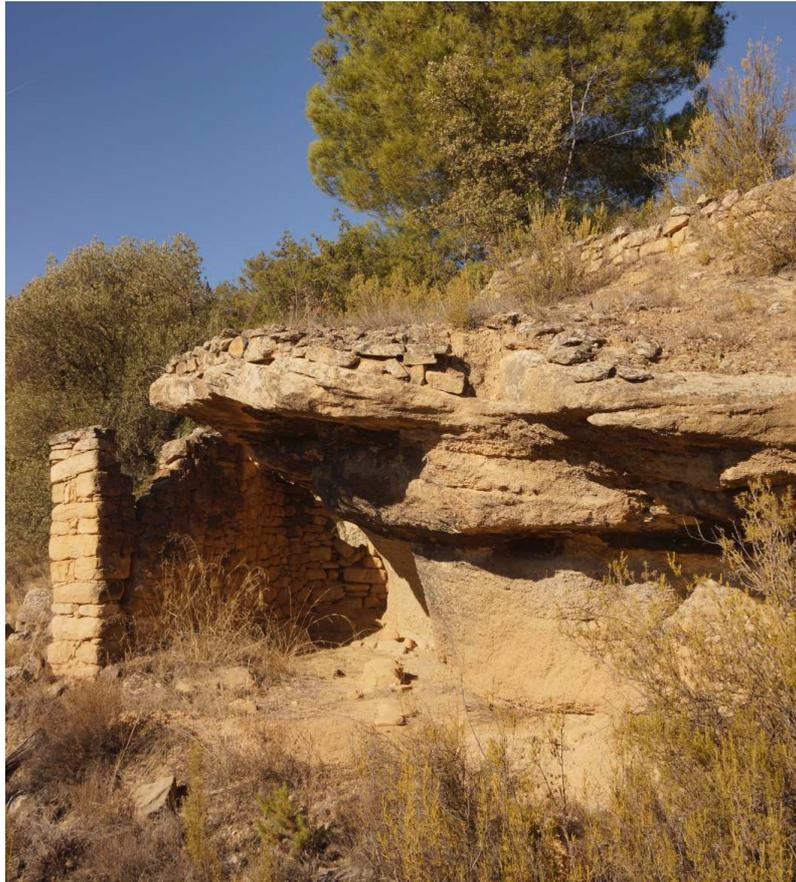
Estado de conservación: en proceso de ruina. Un sector de la pared de algo más de 1 m de longitud, en la zona de unión entre la pared propiamente dicha y su extremo de cierre, se ha venido abajo.

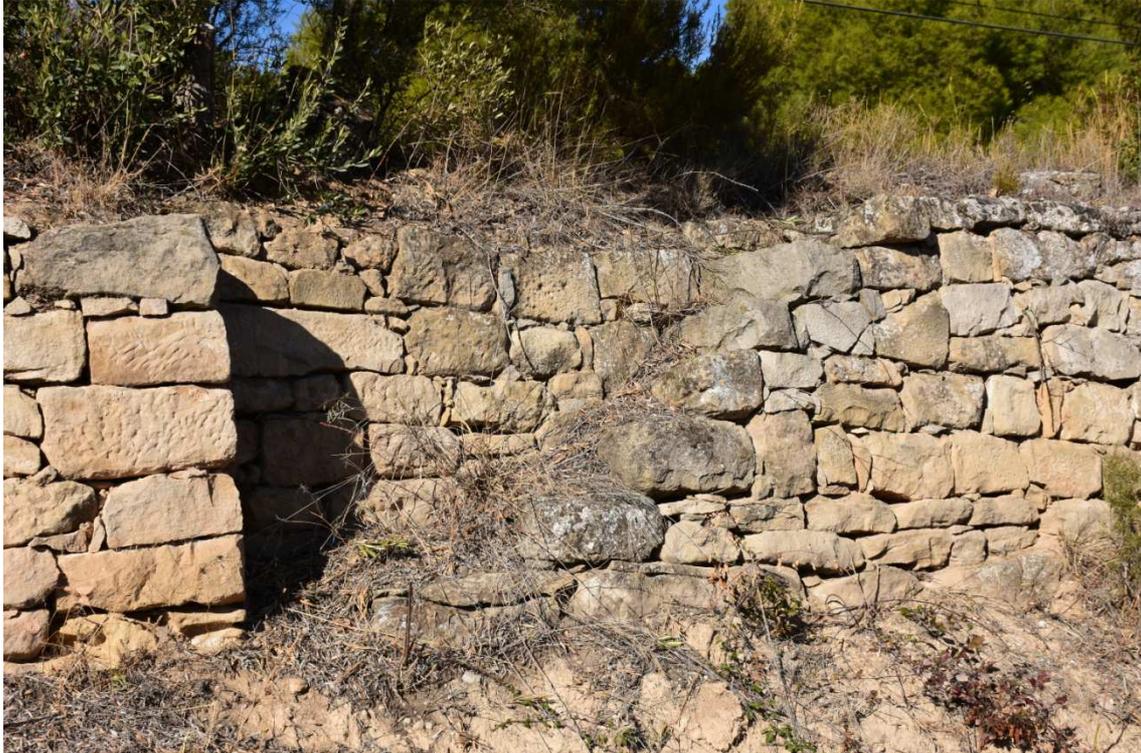
Se sitúa en un retranqueo de la pared, de poco más de 50 cm de profundidad. Cada peldaño está realizado mediante una única piedra paralelepípedica, que va disminuyendo de longitud conforme se asciende.

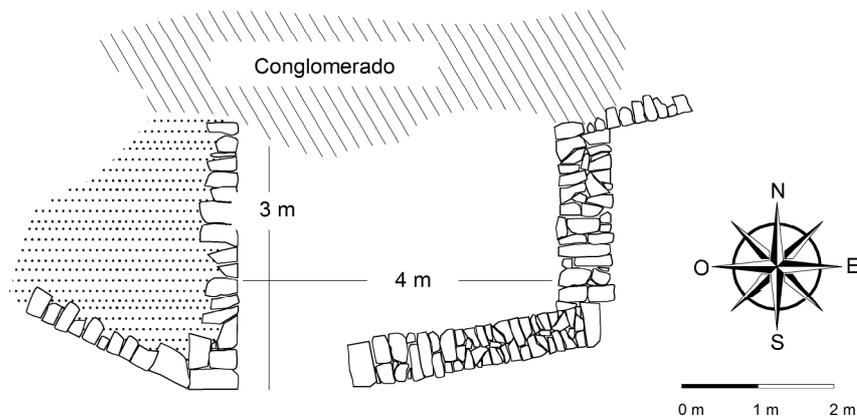
Planta

Estado de conservación: en proceso de ruina, una parte significativa de la cubierta se ha hundido.

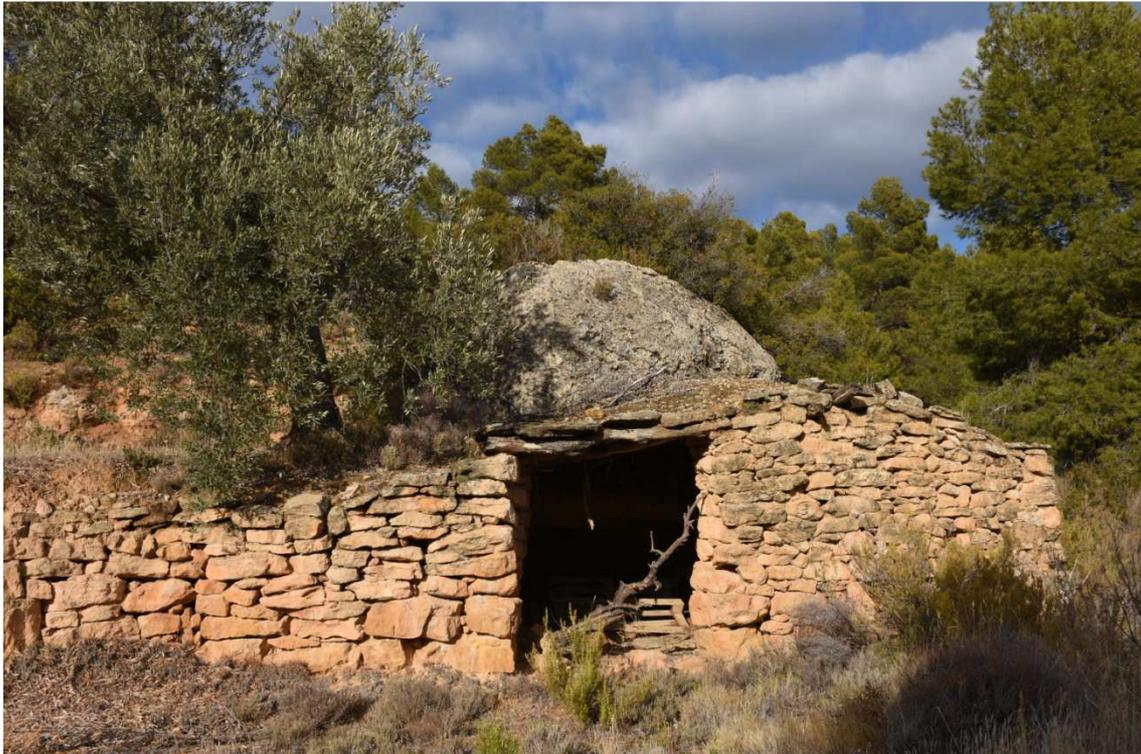
052_La Fresneda 1-INM-TER-027-108-053

Descripción: apoyada en un bancal por uno de sus lados cortos, es una caseta de planta rectangular totalmente abierta por su frente sur.

Sus lados cortos tienen diferente altura, ya que la cubierta a un agua estaba colocada transversalmente al eje de la caseta y las vigas, que eran de ramas de pino, estaban dispuestas de una pared lateral a otra. Estaba cubierta con losas, aunque solo se conservan las situadas en los extremos del tejado, sobre los muros laterales.

Los muros, realizados a dos caras, están levantados con piezas muy irregulares de mampostería.

Estado de conservación: en proceso de ruina. Ha perdido la cubierta.

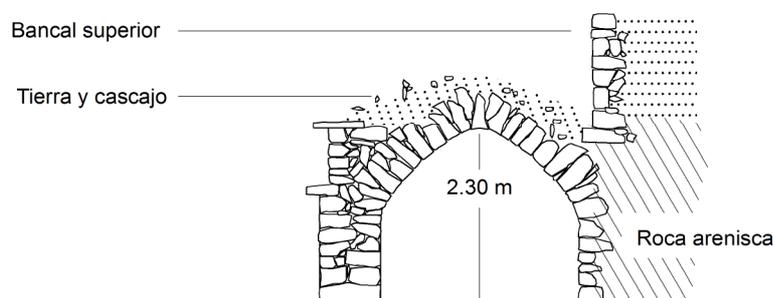
Alzado. Sección transversal

Estado de conservación: bueno. La pieza tallada del dintel de la puerta presenta una gran grieta.

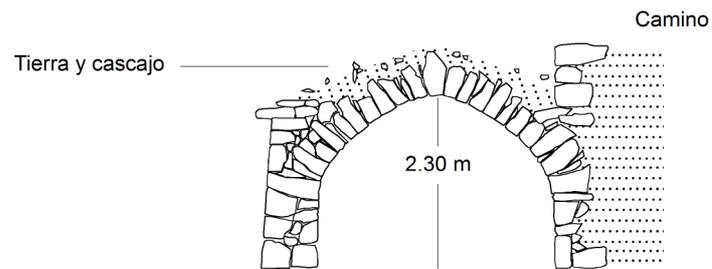
Sección. Alzado

Estado de conservación: la fachada presenta importantes grietas verticales. También las piezas de las hiladas superiores de la bóveda parecen ligeramente desplazadas.
