***FICHAS CATALOGRÁFICAS
DE CONSTRUCCIONES EN
PEDRA EN SEC EN LA
COMARCA DEL
MATARRAÑA/MATARRANYA***

MONROYO/MONT-ROIG

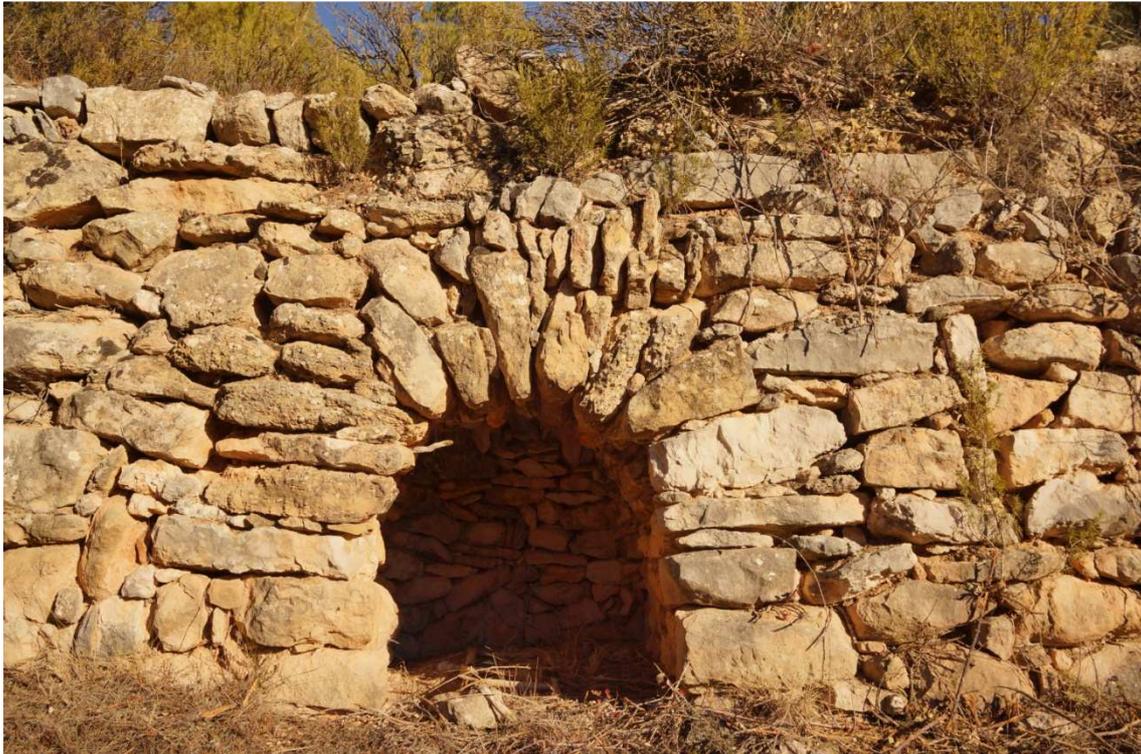
001_Monroyo 1-INM-TER-027-154-108

El caño se abre en la parte baja del banal. Es una abertura de aproximadamente 1 m de altura por 60 cm de anchura, rematada por arco de medio punto realizado mediante mampuestos dispuestos de canto, que apea en jambas de mampuestos más grandes y regulares que los del resto de la pared.

Su interior, de aproximadamente 1 m de profundidad, tiene todas sus paredes revestidas de obra de piedra en seco, utilizándose en este caso solamente arenisca. Está cubierto por bóveda de medio cañón realizada mediante mampuestos dispuestos de canto.

Estado de conservación: bueno

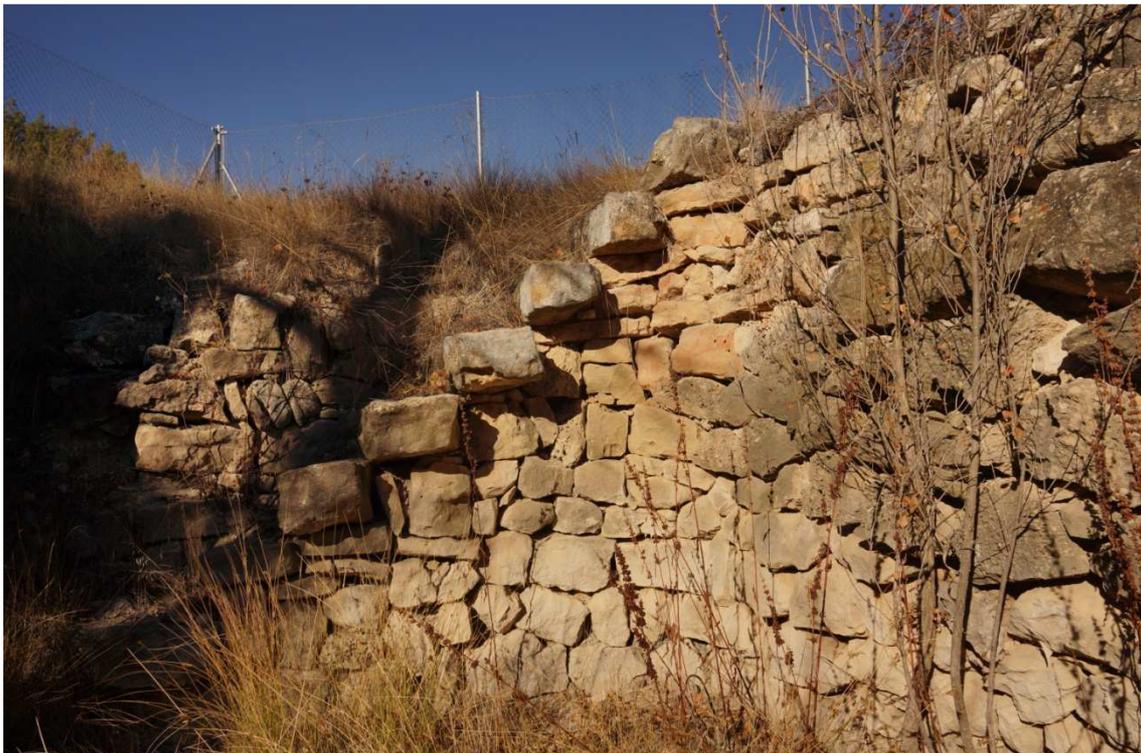
002_Monroyo

Se trata de una balsa de planta oval, de unos 2,5 m de profundidad, con las paredes laterales reforzadas con obra de mampostería en seco.

En uno de los lados cortos del óvalo hay una escalera de descenso, realizada mediante grandes bloques paralelepípicos de arenisca hincados en la tierra de la pared y dispuestos inmediatamente unos sobre otros. Consta de 8 peldaños.

Estado de conservación: parcialmente deteriorada, con pérdida de algunos mampuestos de la zona de la pared más cercana a las escaleras

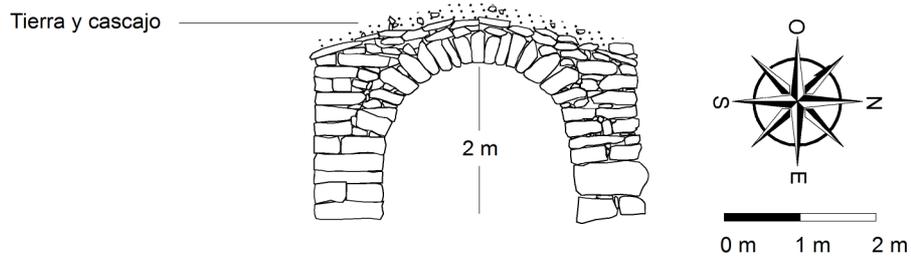
Alzado. Frente

Tiene planta rectangular. Uno de sus lados cortos queda totalmente abierto mediante un arco de medio punto rebajado realizado mediante grandes losas dispuestas de canto, que apea en jambas con mampuestos de gran tamaño, regularizados a pico, dispuestos generalmente a tizón.

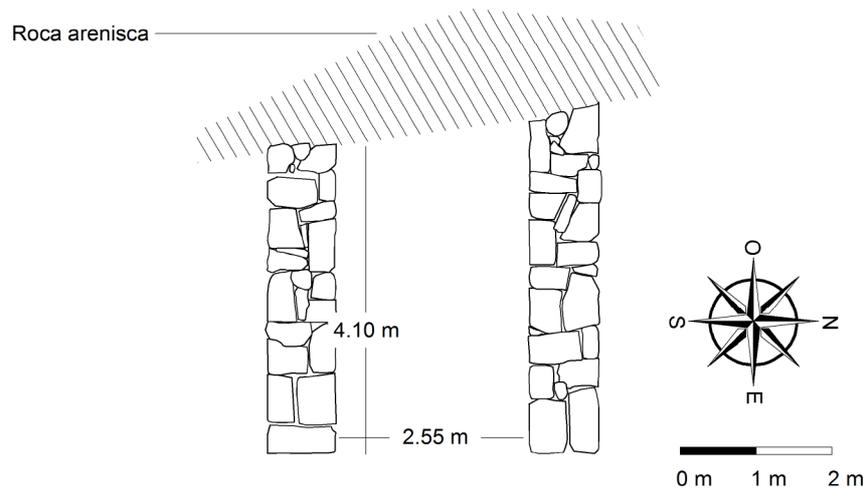
Planta

Descripción: construida apoyando en un afloramiento de piedra natural, que sustituye a la pared trasera. Está realizada con mampostería en seco, a dos caras, con aparejo muy diferente: más tosco e irregular en la exterior y considerablemente más regular en la interior.

El interior es un espacio unitario, cubierto con bóveda de cañón rebajado, a base de losas grandes y regulares colocadas de canto.

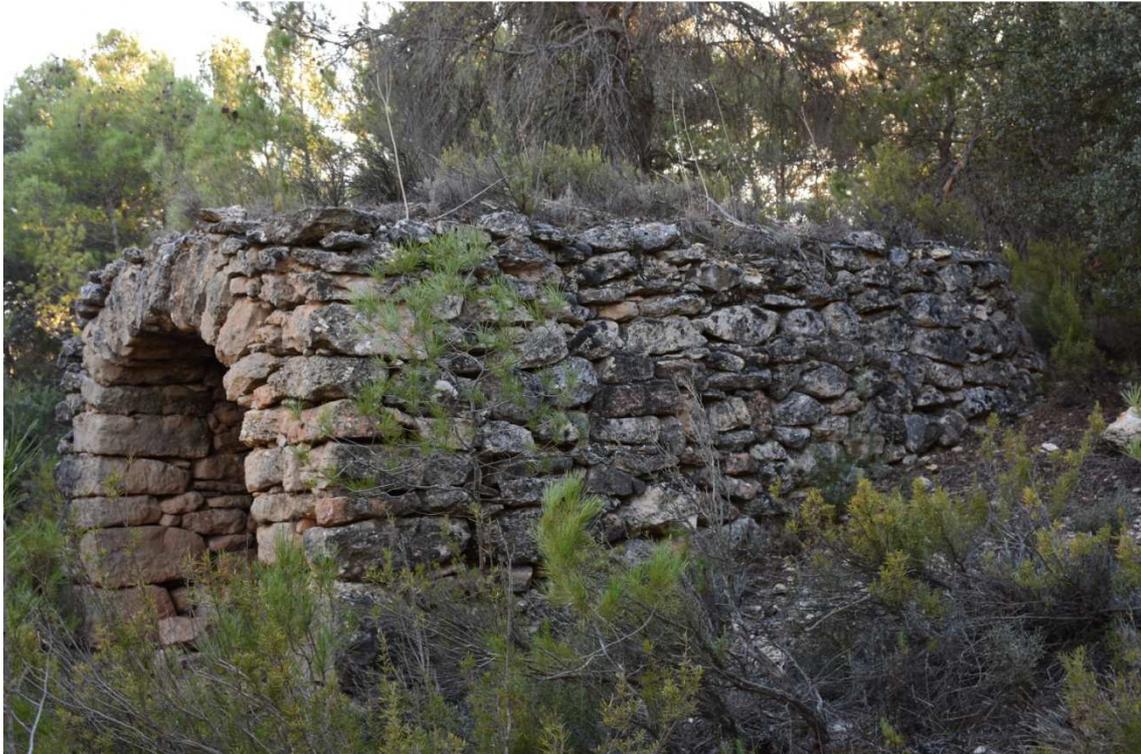
003_Monroyo 1-INM-TER-027-154-110

Estado de conservación: bueno

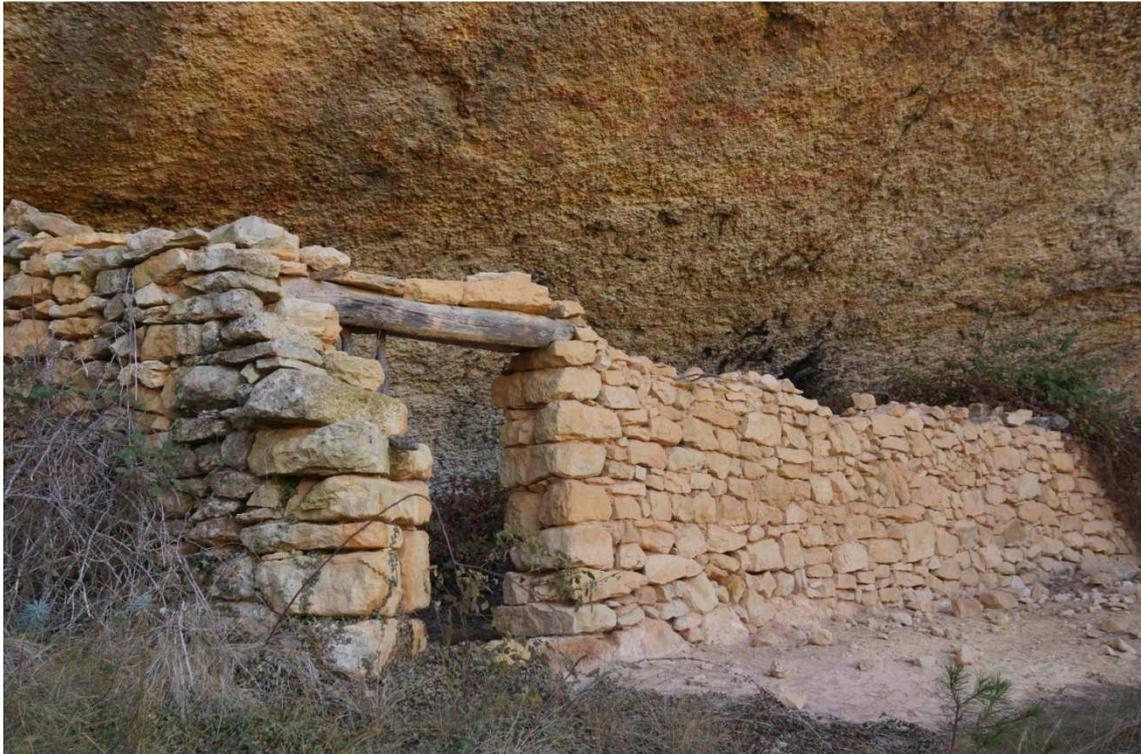
004_Monroyo 1-INM-TER-027-154-111

Descripción: corral para ganado construido en el interior de una gran oquedad abierta en la base de una pared rocosa, que sirve como cubierta y como cierre trasero. Se construyen dos paredes laterales y una frontal, configurando un recinto de planta aproximadamente rectangular (con una de sus esquinas redondeada), orientado hacia el norte.

Está realizado mediante mampostería de arenisca bastante irregular, a dos caras, reservándose las piezas mayores y más regulares para el hueco de acceso, donde se disponen alternadamente a soga y tizón.

Estado de conservación: deteriorado. Aunque no presenta patologías de consideración, ha comenzado a perder algunos mampuestos de la parte superior del muro; asimismo, la cubierta del habitáculo del pastor se encuentra hundida.

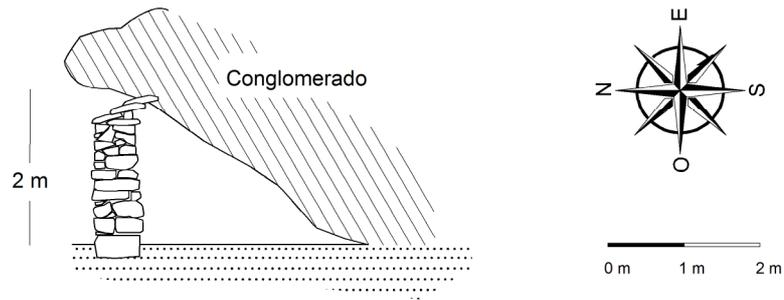
Sección. Alzado

El muro avanza ligeramente respecto al saliente de roca que cubre el interior del refugio, por lo que queda un pequeño hueco de unos 80 cm a cielo abierto, que presenta señales de haber estado cerrado con losas, que apoyarían tanto en la parte superior del muro como en la roca natural. Estas losas arrancaban a una altura de 1,60 m e iban fijadas al muro mediante argamasa de barro.

El hueco de acceso se encuentra en la parte central de la construcción. Parece haber estado cerrado por un dintel de madera, ya que hay un retranqueo de la hilada superior del muro para permitir el apoyo de la viga. El dintel iría cubierto por varias hiladas de mampostería para alcanzar la altura total del resto de la pared y permitir el apoyo de la cubierta de losas.

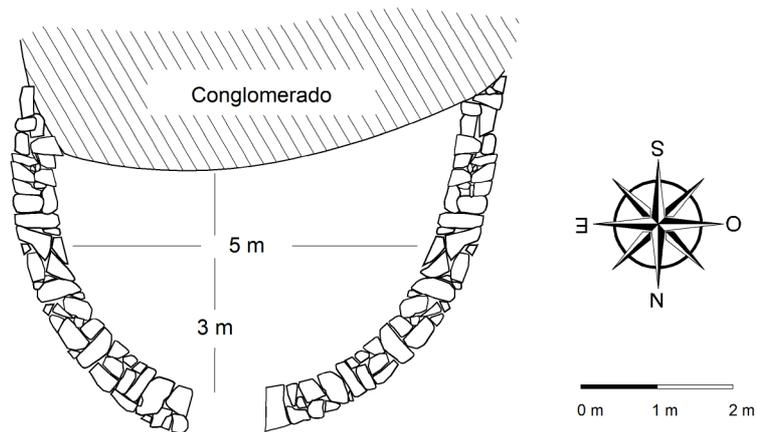
Planta

Descripción: está construido en una ladera, aprovechando un hueco abierto bajo un afloramiento de conglomerado, cuyo frente se cierra mediante dos segmentos de muro de trazado curvo, entre los que queda un hueco central de acceso.

Es una gruesa pared, levantada a dos caras. Por el interior está parcialmente revocada en algunos puntos para mejorar la habitabilidad del refugio.

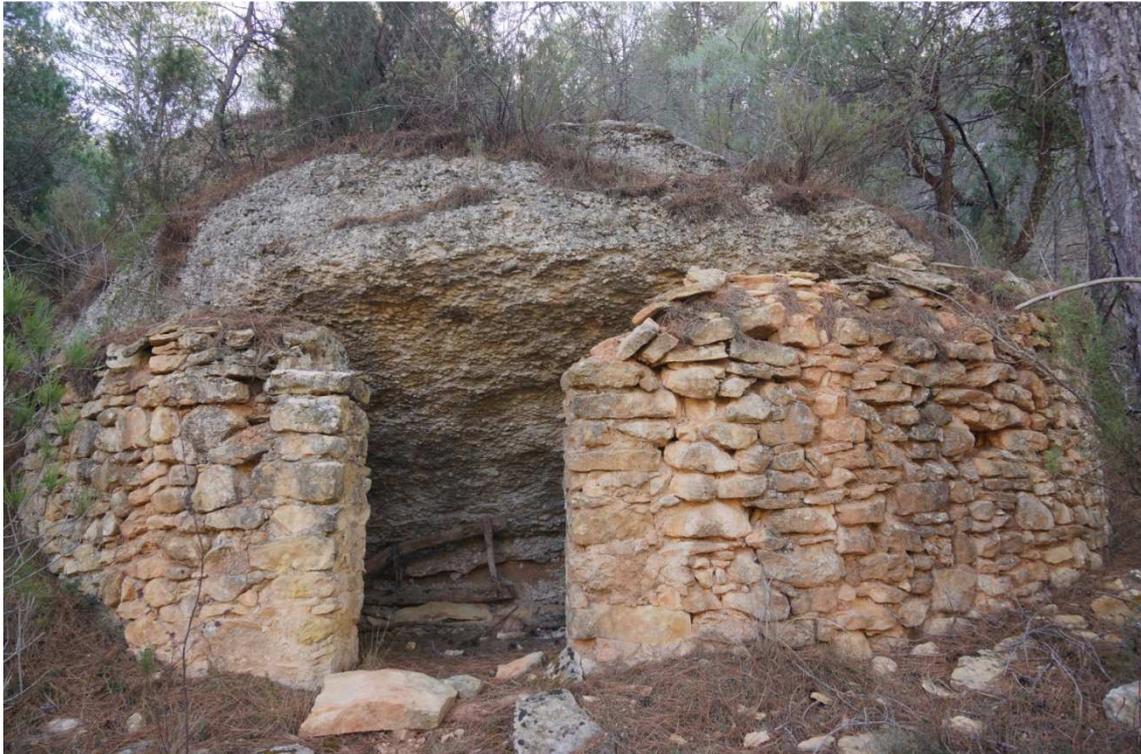
005_Monroyo 1-INM-TER-027-154-112

Estado de conservación: ha perdido el dintel y la cubierta de losas del hueco delantero, aunque por lo demás no parece presentar problemas de importancia.

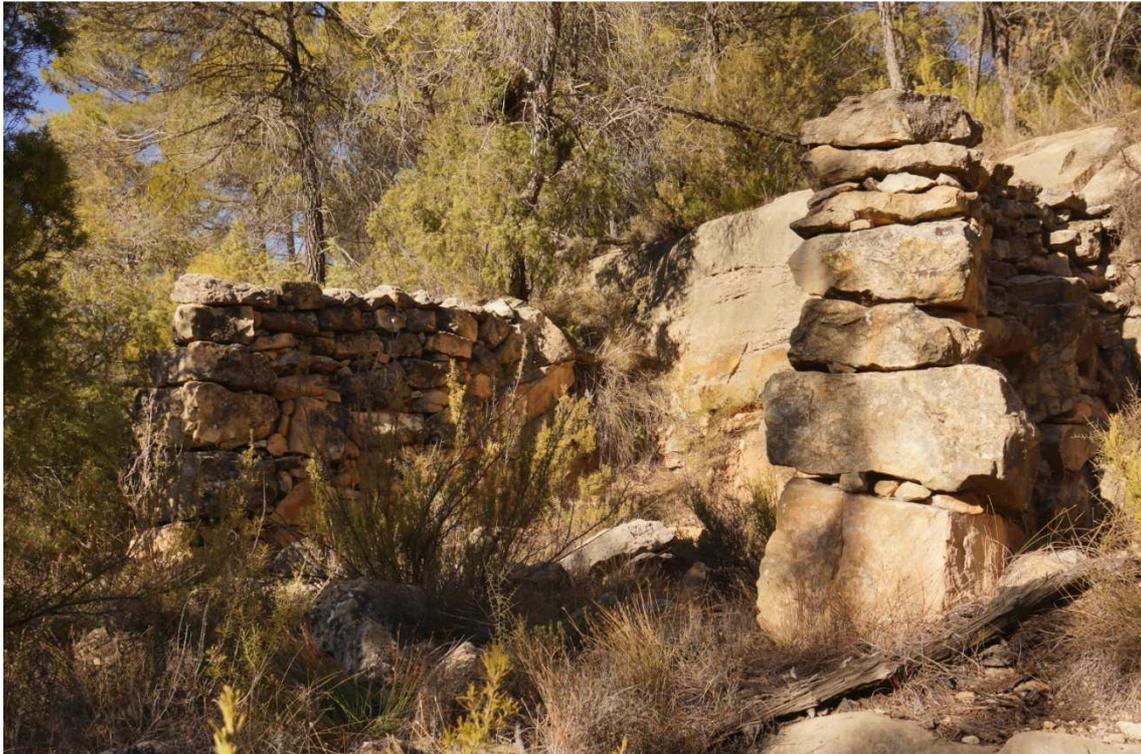
006_Monroyo 1-INM-TER-027-154-113

Descripción: construcción muy sencilla apoyada en una pared natural de arenisca, que le sirve como cierre por la parte trasera. De ella parten dos muros entre los que queda un espacio frontal totalmente abierto, que serviría como acceso.

Ambos muros tienen un gran grosor y están realizados mediante mampostería muy irregular de arenisca, a doble cara. Destacan los extremos de estos muros que flanquean el hueco de acceso, por estar levantados mediante enormes mampuestos que abarcan toda la anchura de la pared.

Estado de conservación: en ruina, ha perdido la cubierta.

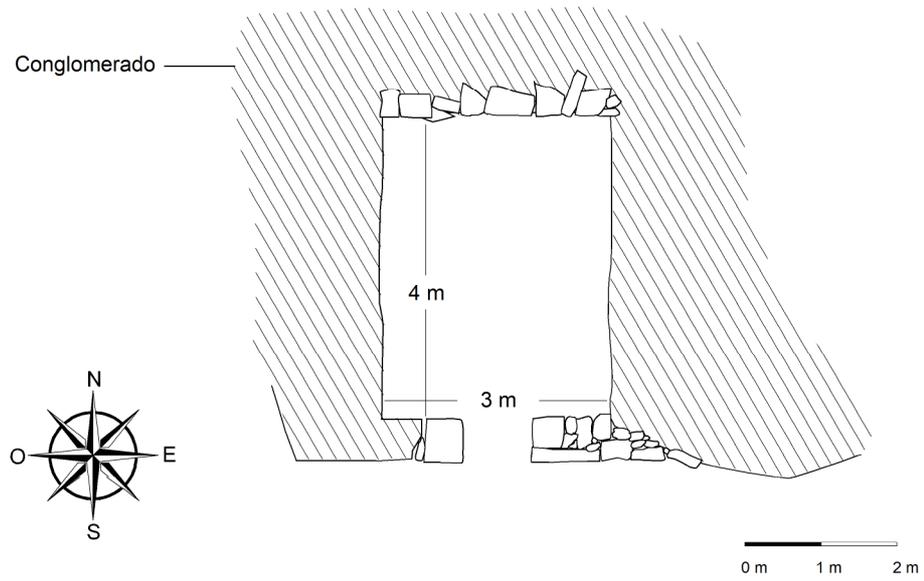
Planta

Descripción: se encuentra en la base de una ladera rocosa con arbolado natural de pinos. Se construyó entre dos grandes afloramientos rocosos de conglomerado, que sirven como cierres laterales a la caseta, de modo que solo fue necesario edificar la pared trasera y la frontal.

Estas están levantadas en mampostería de arenisca de considerable irregularidad, calzada con abundantes falcas de pequeño tamaño.

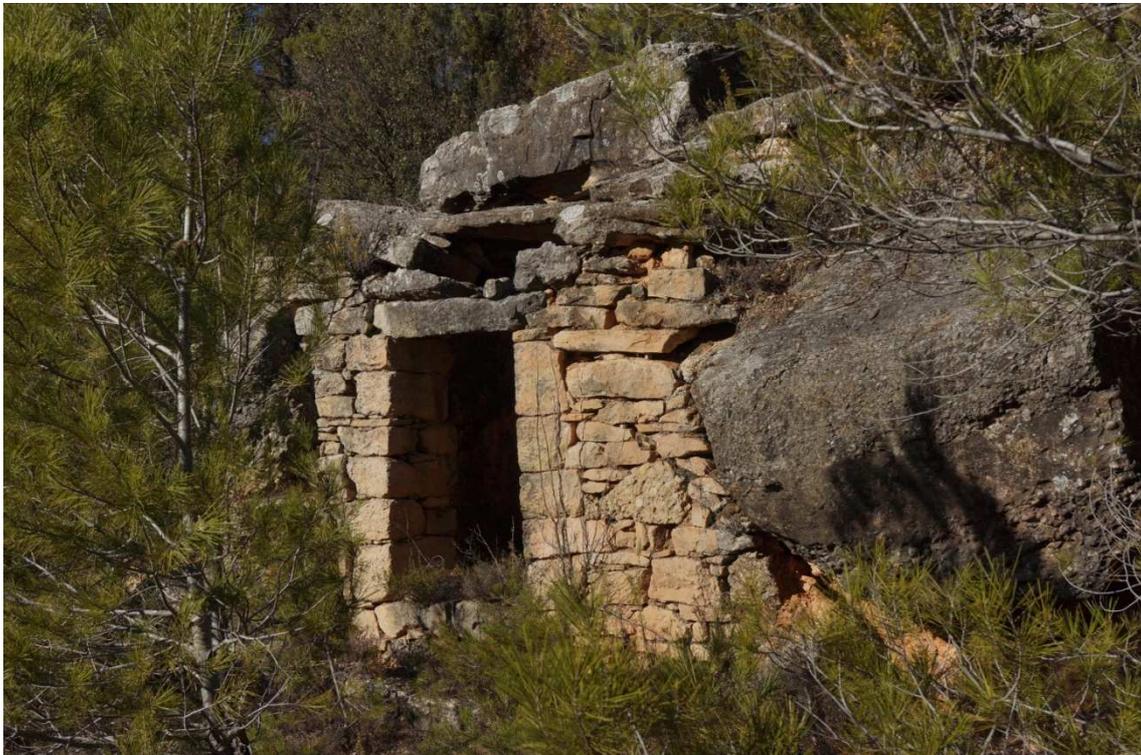
007_Monroyo 1-INM-TER-027-154-114

La puerta se abre, descentrada, en la pared frontal. Está cerrada por un gran dintel monolítico de arenisca, que apea en jambas realizadas a base de mampuestos de mayor tamaño, canteados y regularizados artificialmente, dispuestos alternativamente a soga y tizón.

El interior estaba cubierto mediante techumbre plana, sobre forjado de gruesas vigas de madera tendidas transversalmente al eje, apoyando en las paredes de roca natural. Sobre ellas, cubierta de enormes losas planas de arenisca.

Estado de conservación: en proceso de ruina. Tiene la cubierta parcialmente hundida

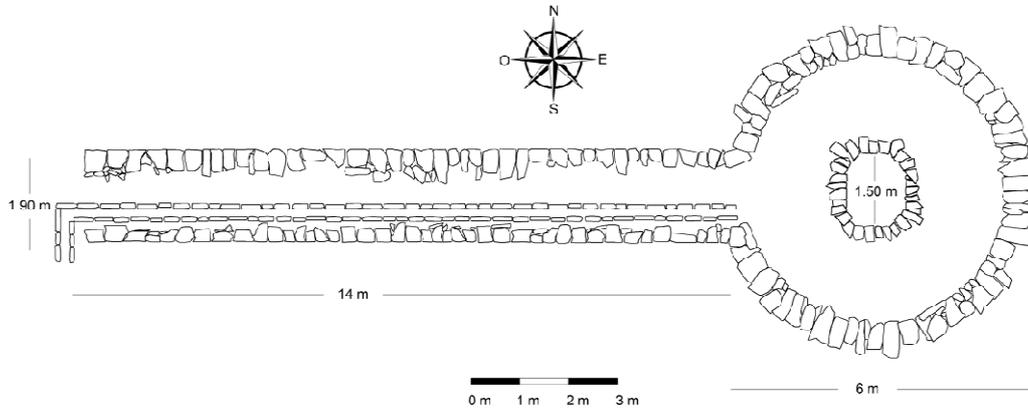
Planta

Descripción: pozo con noria para extracción de agua, rodeado de una plataforma circular sobreelevada para el giro de la caballería. Hay un camino sobreelevado de acceso a la plataforma, sobre el que también discurre la pequeña acequia de salida del agua obtenida en el pozo. Esta conducción lleva el agua a un *safareig* rectangular para su almacenamiento, situado a unos 15 m del pozo

El pozo está rodeado por una plataforma elevada de tierra de planta circular muy regular, destinada al movimiento de la caballería que hacía girar la noria, de una altura de 2,50 m. Su

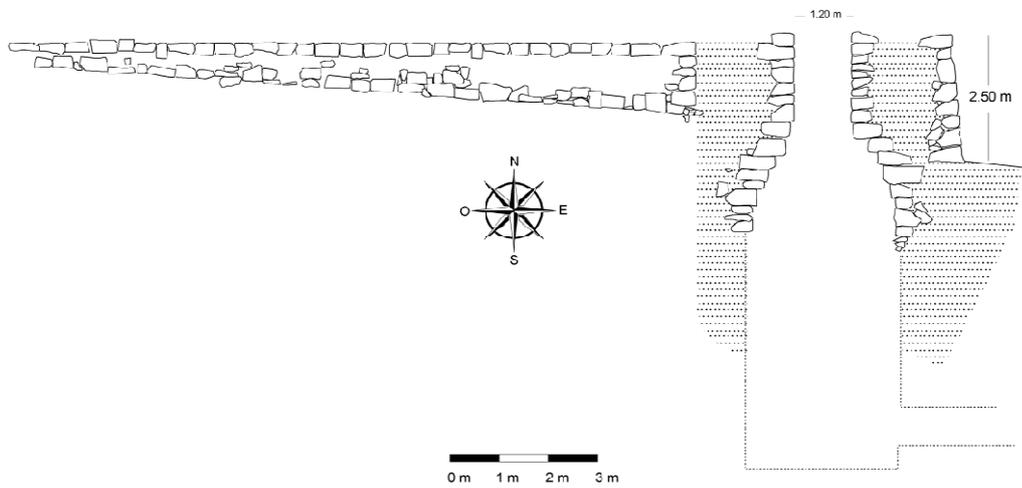
Sección. Alzado

El pozo, de boca oval, adaptada a las dimensiones de la noria de cangilones, tenía forma circular y una profundidad aproximada de unos 12 m, según testimonios recogidos. Del nivel del suelo sobresalía un pretil octogonal muy regular. Su interior resulta imposible de ver debido a la proliferación de vegetación en la boca del pozo. En cualquier caso, la noria debía verter a una pila situada en el interior del propio pozo comunicada con la conducción de agua que la llevaba hasta el *safareig*, que atraviesa la plataforma circundante bajo la superficie de tierra.

Para acceder a ella personas y caballerías, había un camino sobreelevado de tierra compactada de 14 m de longitud y 1,20 m de anchura, cuyos laterales también estaban reforzados con obra de mampostería de características similares a la de la plataforma.

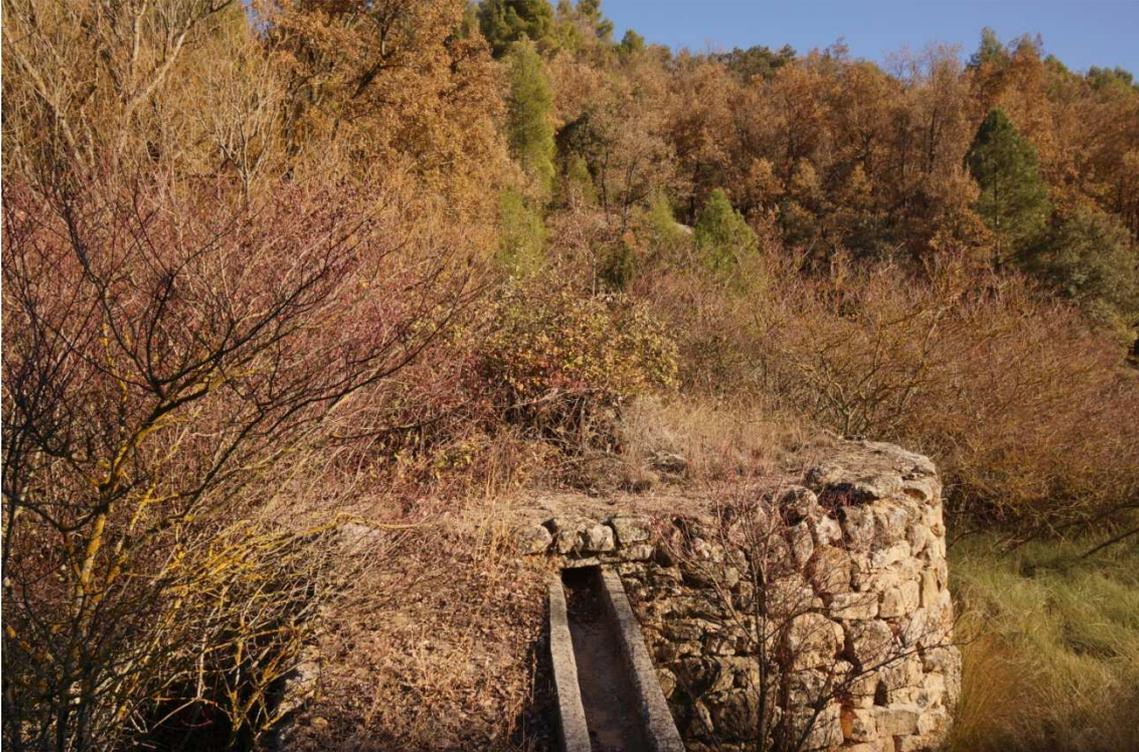
008_Monroyo 1-INM-TER-027-154-115

Estado de conservación: en el interior de la boca del pozo ha crecido abundante vegetación, que puede afectar a la conservación de la obra a corto plazo. Los restantes elementos no presentan en apariencia ningún problema de consideración.

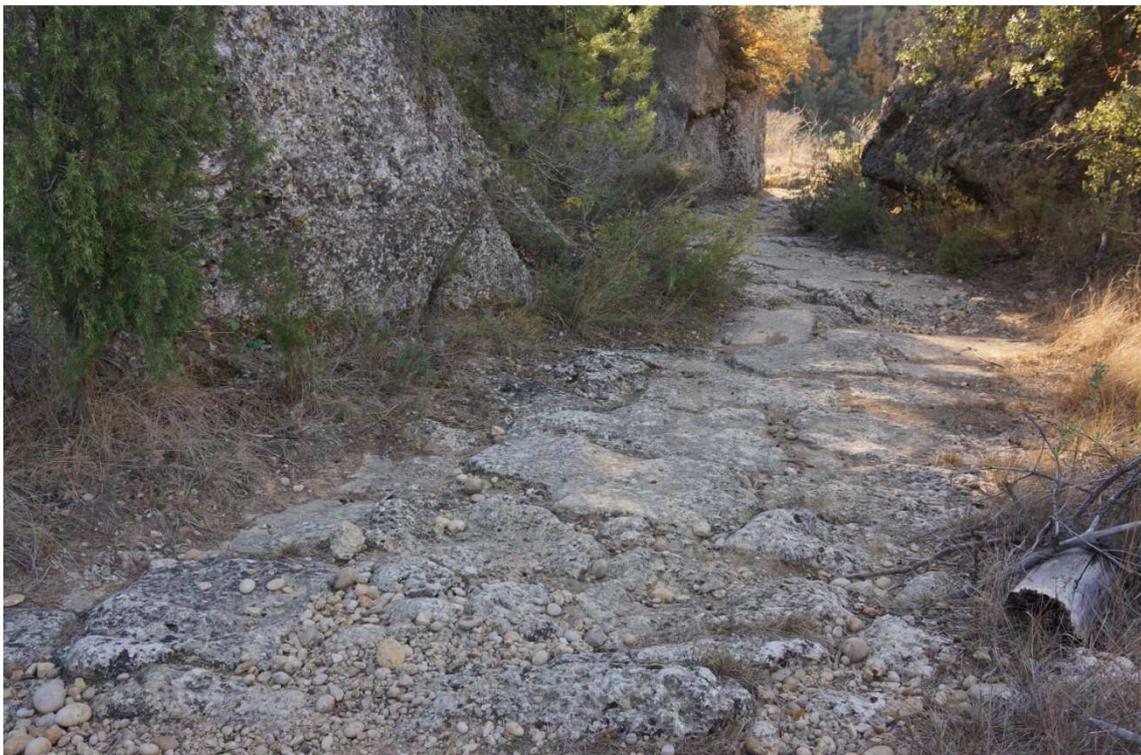
009_Monroyo 1-INM-TER-027-154-116

Descripción: se conserva un tramo de unos 30 m del antiguo camino que comunicaba ambas localidades. Es una vía, de aproximadamente 2 m de anchura, magníficamente empedrada a base de grandes losas planas, dispuestas con cierta inclinación para permitir el drenaje lateral. En algunos breves tramos se han añadido elementos de cierre lateral. Se trata de grandes bloques de conglomerado insertos en el terreno.

Estado de conservación: bueno

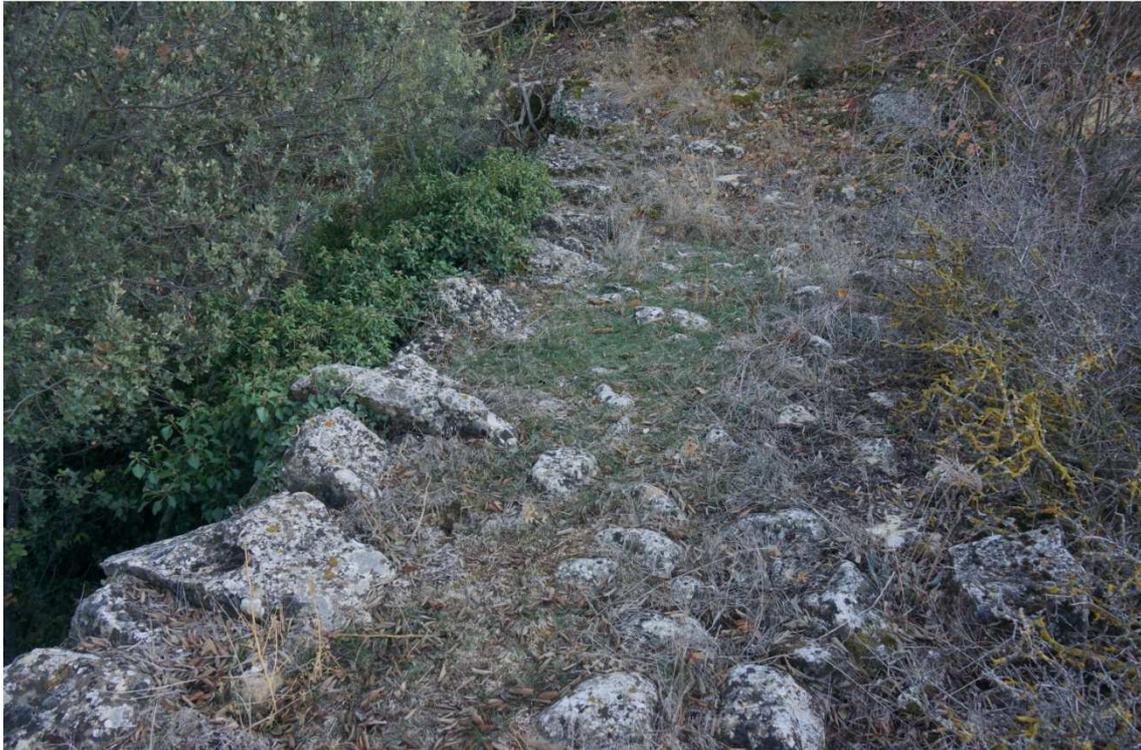
010_Monroyo 1-INM-TER-027-154-117

Los *aubellons* de salida de agua se abren en la pared de contención de la última terraza de la val. Se trata de una pared muy elevada, que supera los 4 m de altura, reforzada mediante obra de mampostería de arenisca adaptada a la gran irregularidad del talud. Está rematada por una hilada de grandes bloques de piedra más regulares, que sirven para enrasar la pared y, simultáneamente, como cierre del camino que discurre sobre ella.

En el frente de la pared, a la altura de la base, se abren dos huecos de salida de agua, que posiblemente correspondieran a otras tantas conducciones de drenaje que se hacen confluír en este punto. Uno de ellos presenta una gran boca triangular (de 80 cm de altura por 1,50 m de anchura en la zona de la base), configurada mediante dos grandes rocas naturales dispuestas en ángulo; parece un hueco natural, hacia el que se conduciría el agua de uno de los drenajes. El segundo aubelló, situado aproximadamente a 1 m del anterior, es una pequeña abertura rectangular (25 x 10 cm) delimitada mediante losas.

Sobre la pared discurre un *pas de bestiar*, que la aprovecha para cruzar por ese punto el pequeño barranco generado por la salida de agua de la presa. Tiene aproximadamente 1,20 m de anchura. Está empedrado con piedra menuda en su parte central y sendas hileras de grandes piedras en las laterales (una de ellas es la ya mencionada hilada de coronamiento de la pared de la presa).

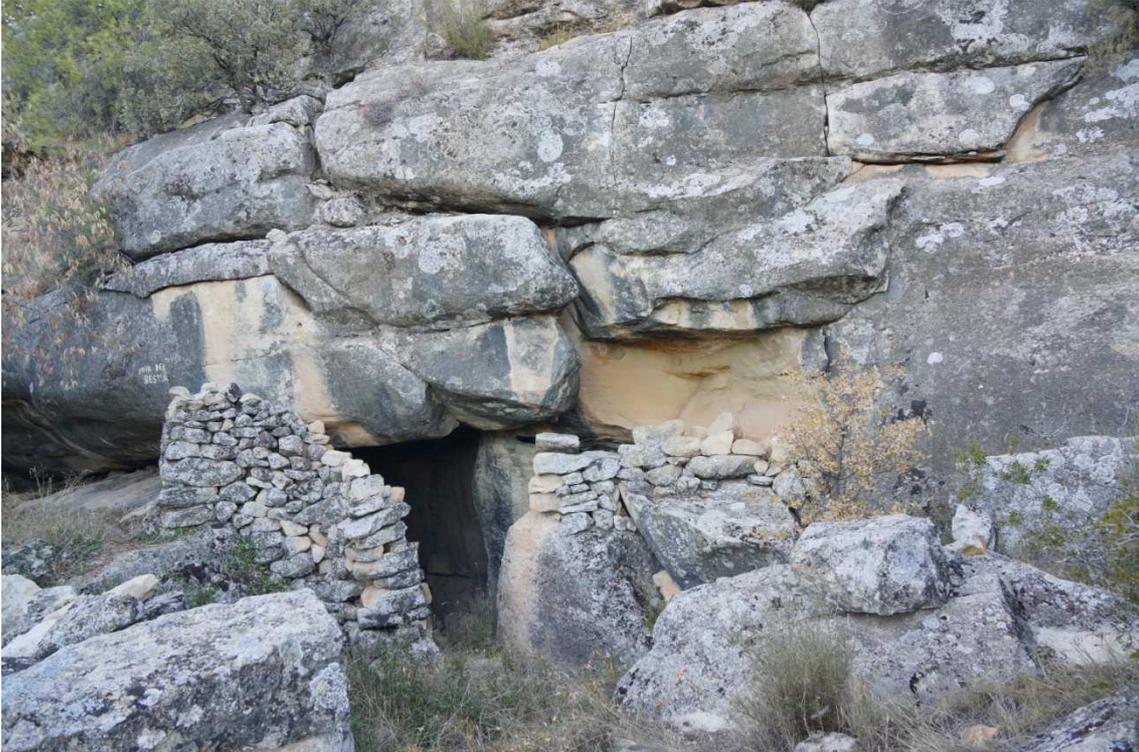
011_Monroyo 1-INM-TER-027-154-118

Descripción: abierto en la base de una pared de arenisca, con algún ocasional afloramiento de conglomerado, se aprovechó una larga galería natural abierta en la roca, de forma acodada, en la que solo fue necesario cerrar ambos extremos mediante obra construida.

El acceso se sitúa en la más grande de las bocas de la galería, orientada hacia el este. Se construyó una pared mediante mampuestos muy irregulares de arenisca, elevada a dos caras, con relleno de piedra menuda. De trazado ligeramente curvo, deja un hueco de aproximadamente 1 m de anchura entre su extremo y la pared, que sirve como acceso al interior.

Estado de conservación: bueno, mantenida por sus propietarios

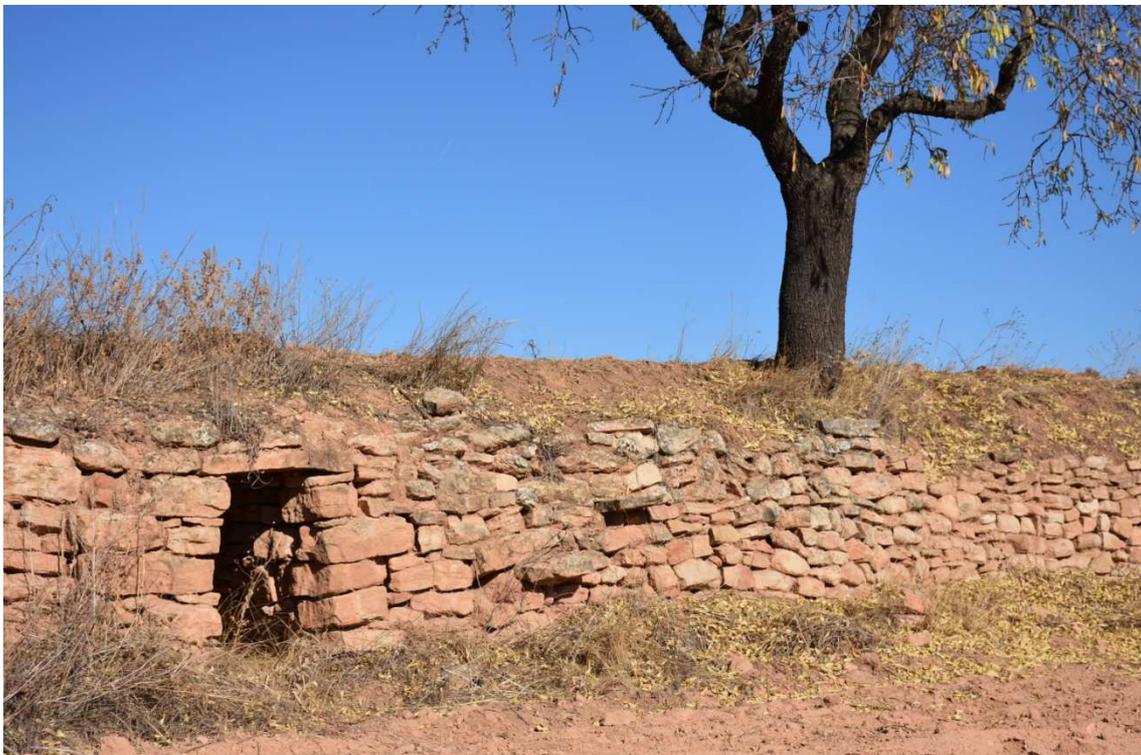
012_Monroyo 1-INM-TER-027-154-119

Descripción: pared de contención de una pequeña terraza, de aproximadamente 1,50 m de altura, realizada en mampostería de arenisca en seco. En ella se abre un caño de grandes dimensiones, junto al que se construyó una escalera de comunicación con la faja superior.

El **cano** es una abertura de grandes dimensiones que abarca casi toda la altura del bancale. Se construyó con la finalidad tanto de depositar aperos a resguardo como de mantener a la sombra la comida y bebida del agricultor. Dado su tamaño, podía servir incluso como refugio humano temporal en caso de necesidad (tormentas).

Tiene una altura aproximada de 1,40 m, anchura de 40 cm y profundidad de 1,50 m.

Aproximadamente a un metro de distancia del caño hay una sencilla **escalera** de factura muy tosca. Consta únicamente de dos losas voladas, insertas entre las piedras de la pared.

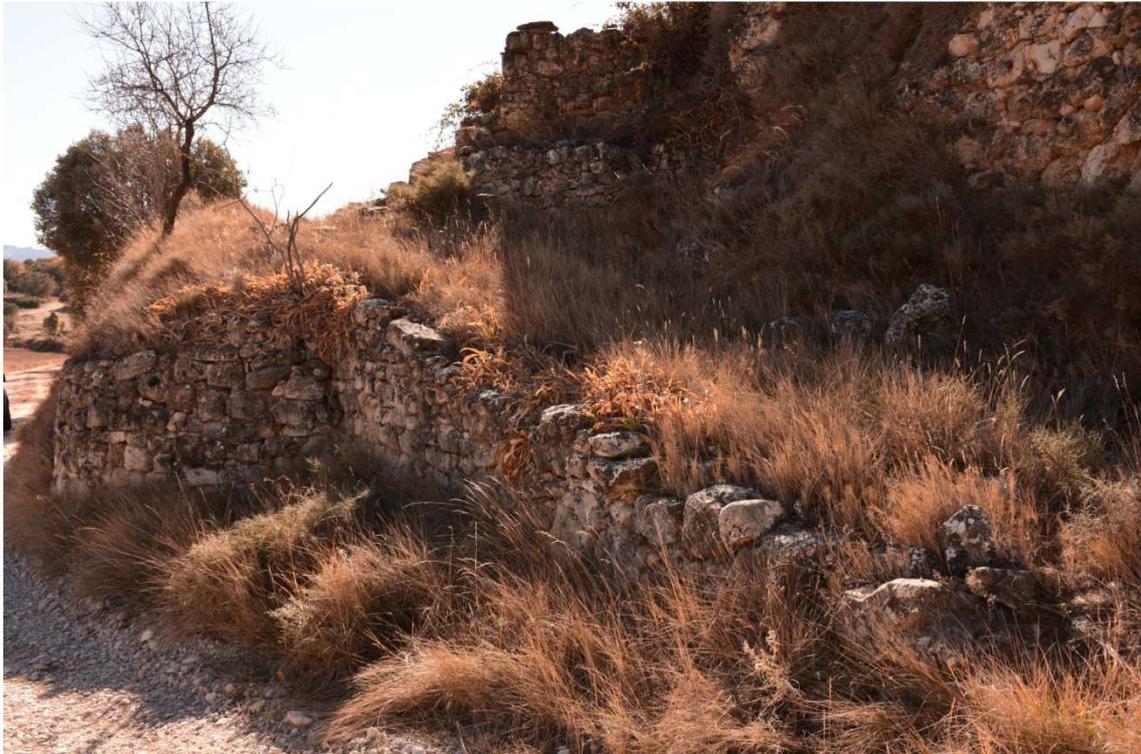
013_Monroyo 1-INM-TER-027-154-120

Estado de conservación: bueno. La pared de la terraza superior, que flanquea la parte interior de la rampa, está parcialmente derruida

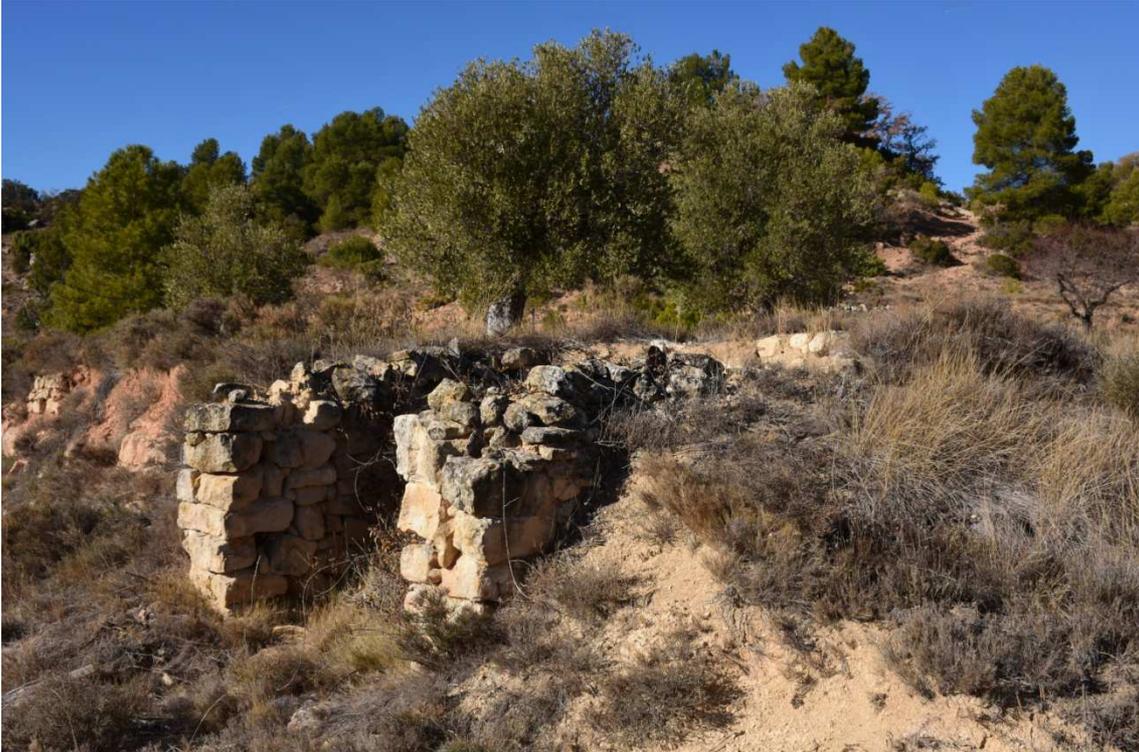
014_Monroyo 1-INM-TER-027-154-121

Estado de conservación: en proceso de ruina. Aparte de haber perdido la cubierta, las hiladas superiores de los muros laterales se encuentran muy dañadas y sus mampuestos ofrecen escasa estabilidad.

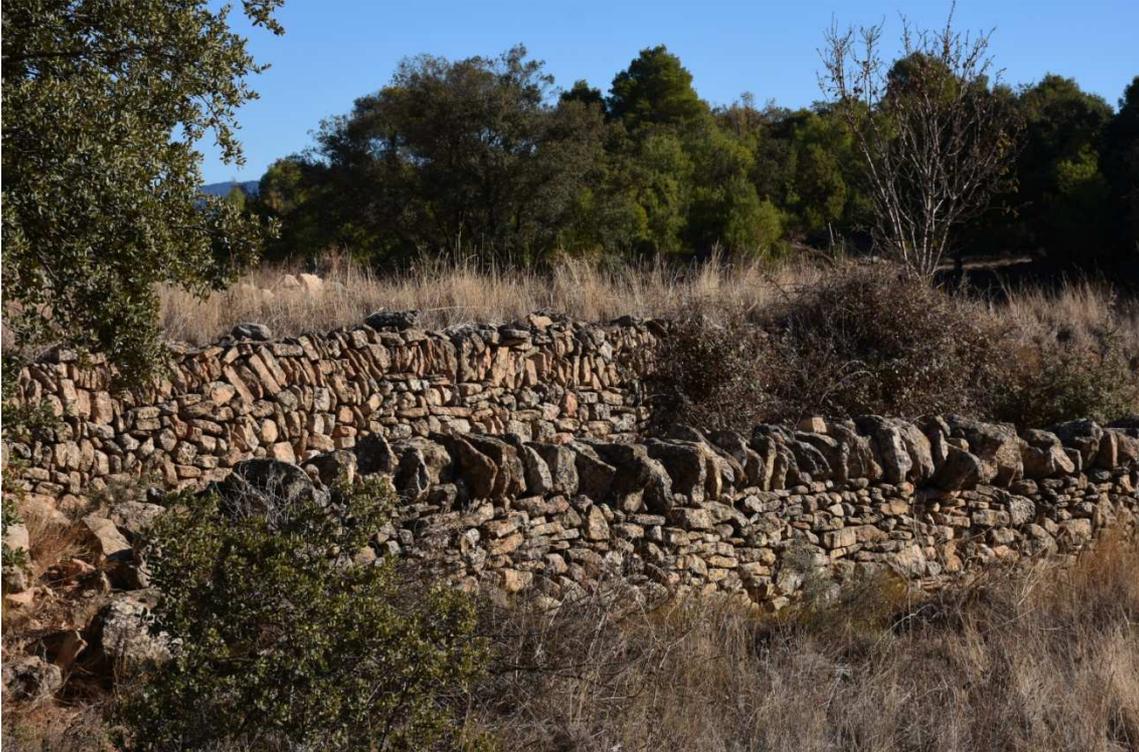
015_Monroyo 1-INM-TER-027-154-122

En el último tramo conservado, a la altura de la caseta 015, el camino discurre a los pies del muro de un banal, con un murete de delimitación por el otro lado.

Estado de conservación: la conservación es desigual según los tramos, pues mientras algunos de ellos se mantienen todavía en perfecto estado, otros han comenzado a perder los mampuestos de sus hiladas superiores.

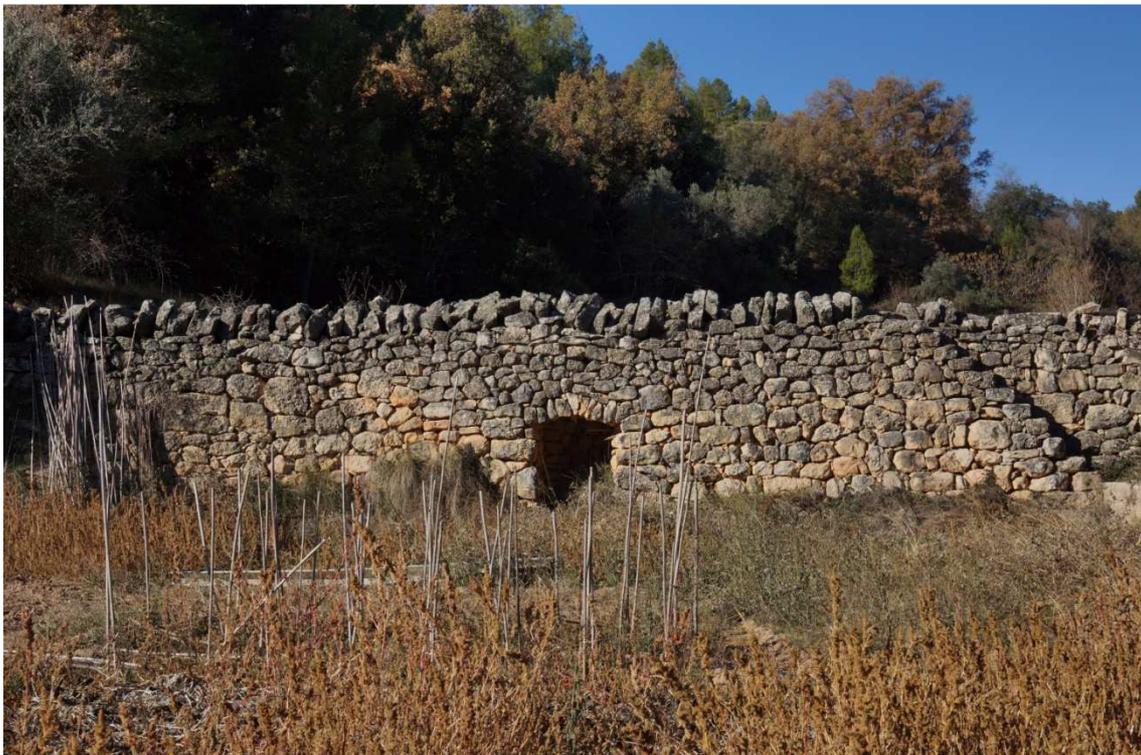
019_Monroyo 1-INM-TER-027-154-125

* Para descender desde el nivel de lavadero hasta la balsa, esta pared cuenta con unas **escaleras** de magnífica factura. Construidas en un saliente de la pared, están configuradas por 11 grandes peldaños de areniscas y conglomerados, que descienden adosados al muro. Desemboca junto a la balsa descrita más arriba.

* Por el lado opuesto a estas escaleras, y debido al hecho de que el muro sobresale 80 cm del nivel del suelo, hay unas segundas **escaleras**, en este caso muy toscas: tres peldaños volados hincados en el muro, que permiten acceder a la cúspide del muro y enlazar con la escalera de descenso.

A la altura del lavadero, el camino discurre entre la pared de un bancal y un pequeño murete de mampostería, destinado a impedir que el ganado en tránsito penetrara al recinto del lavadero.
