***FICHAS CATALOGRÁFICAS
DE CONSTRUCCIONES EN
PEDRA EN SEC EN LA
COMARCA DEL
MATARRAÑA/MATARRANYA***

PEÑARROYA/ PENA-ROJA DE TASTAVINS

CANO / PARED DE CONTENCIÓN

001_Peñarroya 1-INM-TER-027-179-004

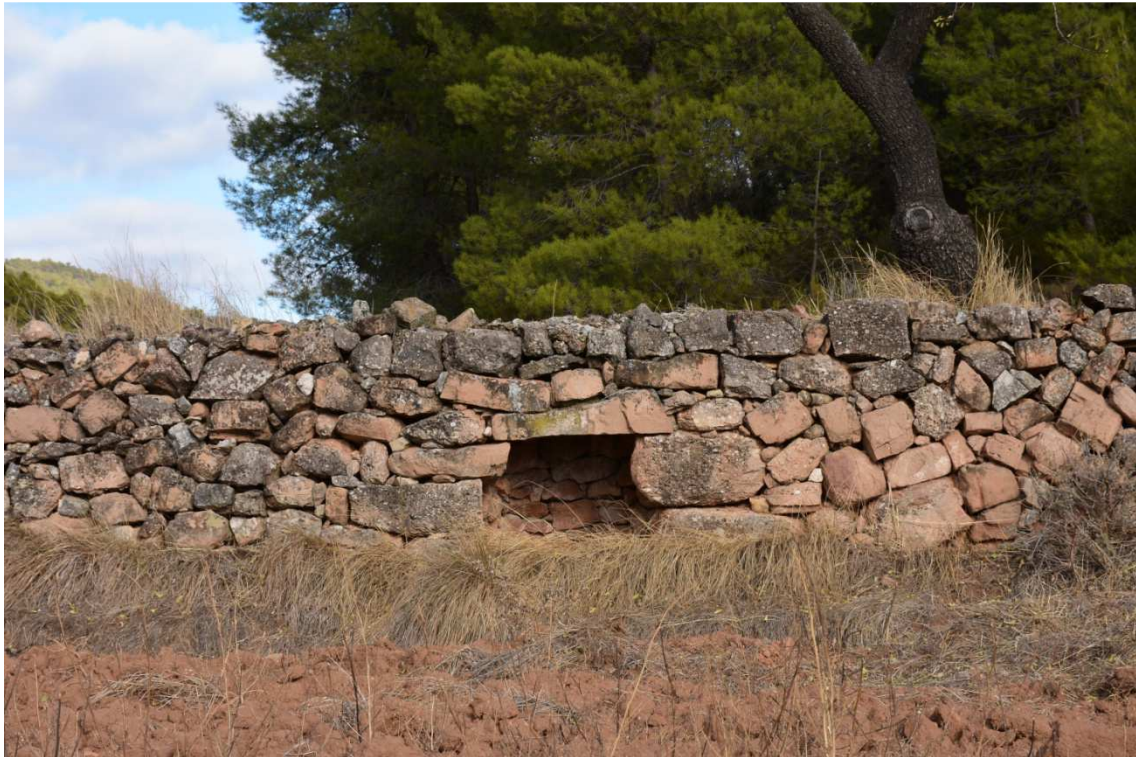
Descripción: se trata de un hueco de reducidas dimensiones abierto en la pared de un bancal con la finalidad de mantener a la sombra y al fresco el alimento y la bebida mientras se realizan las faenas agrícolas.

La pared en la que está situado, de una altura aproximada de 1 m, combina un aparejo de arenisca, que suele reservarse para la zona inferior de la pared, y conglomerado, a base de mampuestos muy irregulares. Al ser muy escasa la pendiente en esta zona del valle, las paredes de las sucesivas terrazas tienen características similares.

El caño se abre en la base de la pared. Es un hueco cuadrangular, con una boca de unos 50 x 50 cm y una profundidad aproximadamente similar. Su embocadura está delimitada por grandes mampuestos en los laterales y por una losa de arenisca bastante plana en la parte superior. Todo su interior está revestido por obra de piedra en seco, en este caso exclusivamente mampuestos de arenisca de pequeño tamaño.

Estado de conservación: bueno

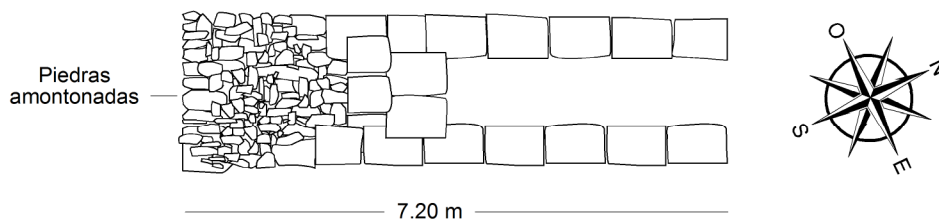
Planta a nivel del terreno

Se abre casi a ras de tierra, pues las estructuras construidas (hiladas superiores de la pared en el primer tramo y bóveda en el segundo) apenas sobresalen del suelo unos 25 cm.

Su boca es una gran abertura rectangular de la que arrancan directamente las escaleras. Los escalones, de una altura regular de 25 cm, están realizados mediante grandes piezas de piedra. Las escaleras están a cielo abierto durante un tramo de 3,75 m. El último tramo está cubierto mediante una bovedilla de cañón muy rebajada, realizada mediante losas de gran longitud dispuestas de canto y asentadas en seco. Sobre la bóveda, al exterior, se amontona piedra de pequeño tamaño.

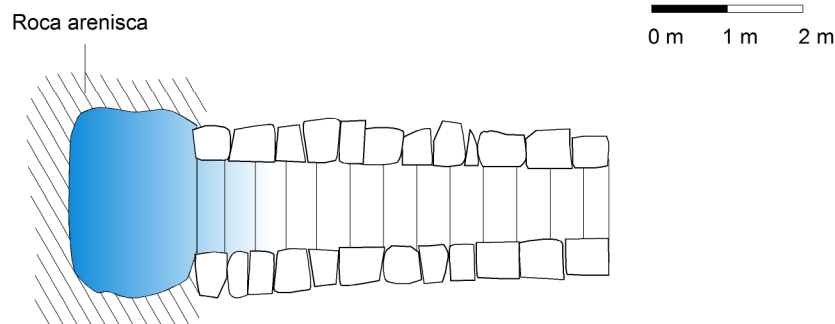
Planta

Al fondo se abre el depósito, de forma aproximadamente oval, que albergaba el agua del manantial.

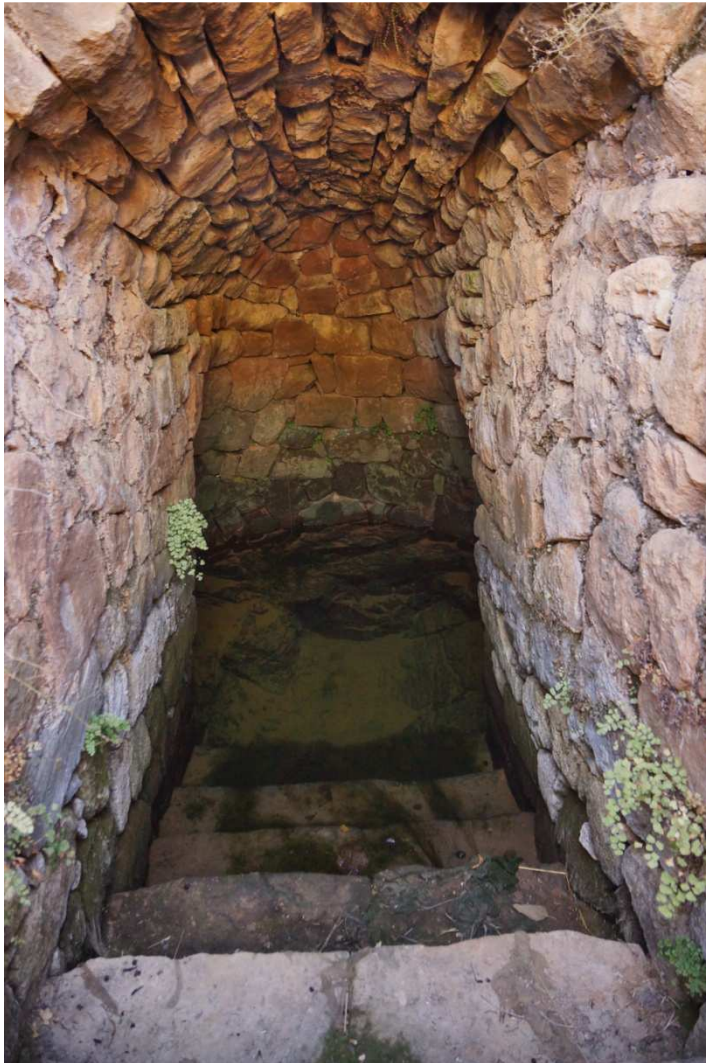
Descripción: está situada en una zona de acusada pendiente, en la base de una de las laderas de monte que flanquean el área de cultivos del valle, y probablemente recogía el agua de lluvia que descendía por escorrentía de la ladera.

Es una balsa de grandes dimensiones, de forma aproximadamente oval (muy alargada). Tiene una profundidad de 1,50-1.70 m, aunque se encuentra colmatada en algunas zonas.

Está realizada en mampostería de arenisca muy regular: piezas de relativo tamaño y forma aproximadamente paralelepípedica que tratan de disponerse en hiladas alineadas, aunque no del todo regulares.

En el extremo de uno de sus lados largos cuenta con una escalera de descenso al interior. De factura muy tosca, consta de tres grandes peldaños, muy separados entre sí, insertos en la pared de piedra.

Estado de conservación: uno de sus lados cortos se encuentra caído y hay otro pequeño tramo que también se ha venido abajo. Está parcialmente colmatada de tierra y puede verse afectada por el crecimiento de vegetación en la base de los muros.

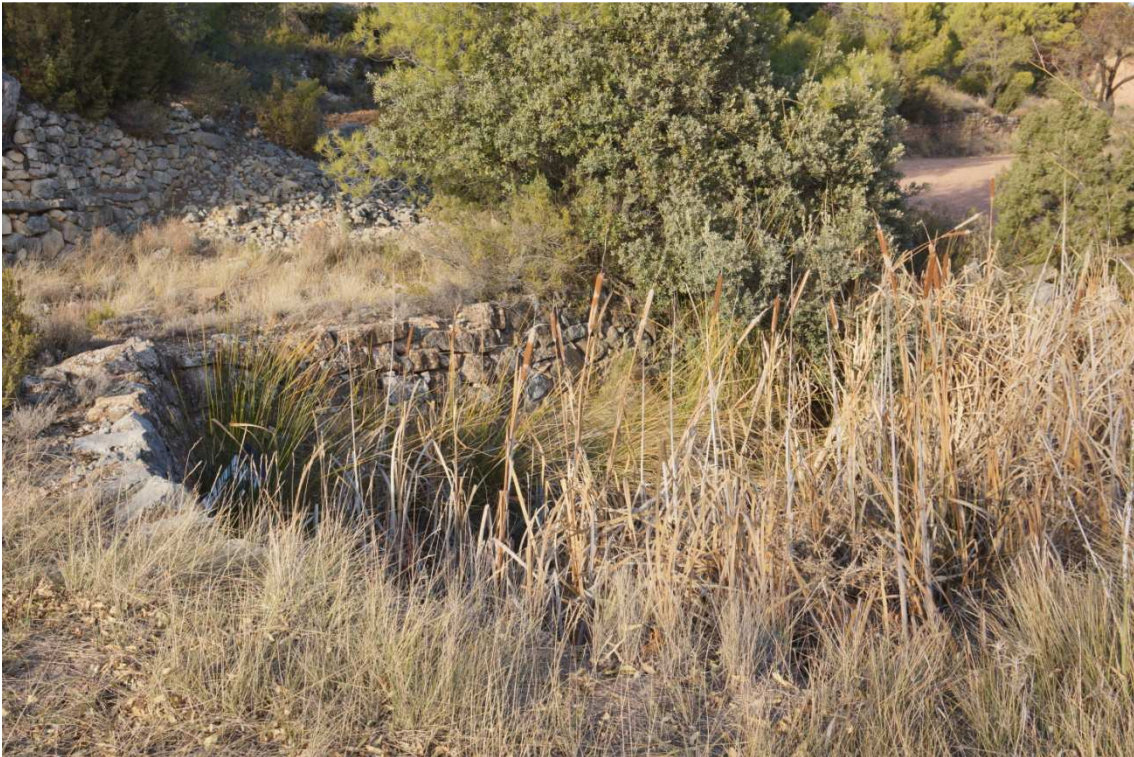
004_Peñarroya 1-INM-TER-027-179-007

Es una construcción de menor tamaño que la denominada balsa 1 del *mas* de Torretes. Tiene forma aproximadamente cuadrangular, aunque alguno de sus lados tiene un trazado relativamente curvo. Colmatada y totalmente invadida por la vegetación, es imposible averiguar su profundidad exacta, que puede calcularse en torno a 1,80 m.

En una de sus esquinas, el muro superior cuenta con un ligero rebaje para la entrada de agua, en cuya base se ha colocado una losa plana.

Estado de conservación: está parcialmente colmatada de tierra y totalmente invadida por la vegetación, aunque la obra en piedra no parece presentar problemas de consideración.

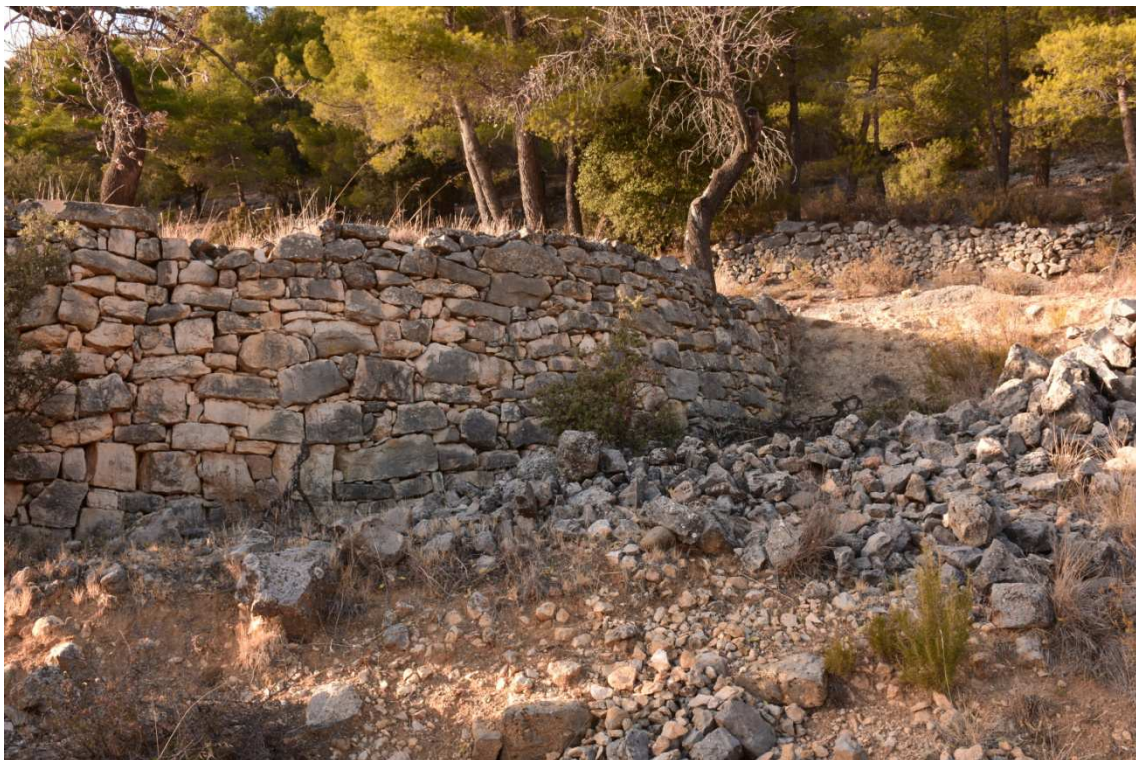
005_Peñarroya 1-INM-TER-027-179-008

Se construyó aprovechando un talud de unos 2,5 m de altura, con el frente redondeado. Este está reforzado con una pared de piedra en seco, a base de grandes e irregulares mampuestos de arenisca que han debido ser calzados con abundantes falcas. Parece haber estado rematada por una hilada de losas planas, varias de las cuales han desaparecido.

La plataforma superior, de tierra apisonada, era utilizada como era de trilla.

Estado de conservación: ha perdido algunas losas y mampuestos en las hiladas superiores.

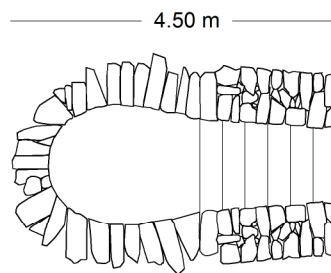
Planta

Al interior la obra presenta también peculiaridades. Los laterales del pasillo descendente están reforzados por una pared de mampostería, que en su parte alta va adoptando una progresiva curvatura y configurando la bóveda, que finalmente es cerrada en su cúspide por una hilera de grandes losas planas dispuestas de canto y frontalmente.

El pasillo descendente cuenta con una escalera, realizada mediante grandes bloques de piedra, que llega al depósito, de forma ligeramente redondeada.

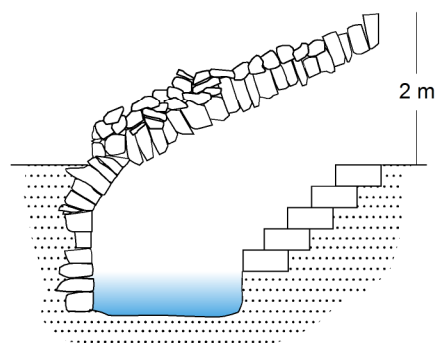
Sección. Alzado

Su frente presenta una embocadura en arco de medio punto muy estrecho, realizado a base de finas losas de piedra y cerrado en su parte central por una gran losa colocada de canto y de frente a modo de clave, que corresponde a la hilada de losas que cierran la parte superior de la bóveda.

Al exterior, la obra saliente adopta la propia inclinación de la bóveda. Esta va cubierta por una piedra menuda para aumentar su impermeabilidad y mejorar su conservación.

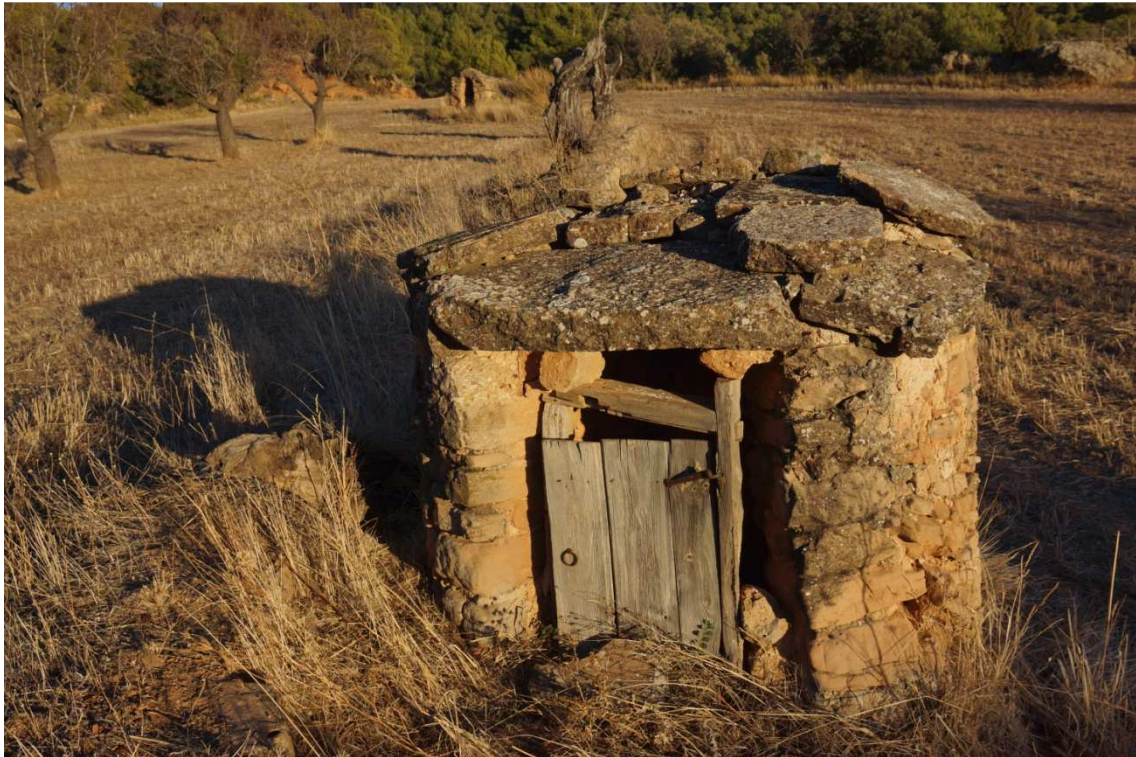
007_Peñarroya 1-INM-TER-027-179-010

Descripción: está situado junto al *mas*. Es un pozo de planta circular, con las paredes revestidas de obra de mampostería en seco. Tiene una profundidad de 3-4 metros.

Al exterior, consta de una estructura cilíndrica de mampostería de arenisca, bastante pequeña e irregular, aparejada en general con argamasa. Tiene una cubierta cónica de losa, realizada mediante grandes piezas planas.

El acceso es un hueco adintelado, con viga de madera encajada en jambas del mismo material. Sobre los extremos del dintel se disponen sendas piedras, como refuerzo para el apoyo de una de las grandes losas de la cubierta. Se han reservado las piezas de mampostería más grandes y regulares para ambos lados del hueco de la puerta.

Estado de conservación: bueno

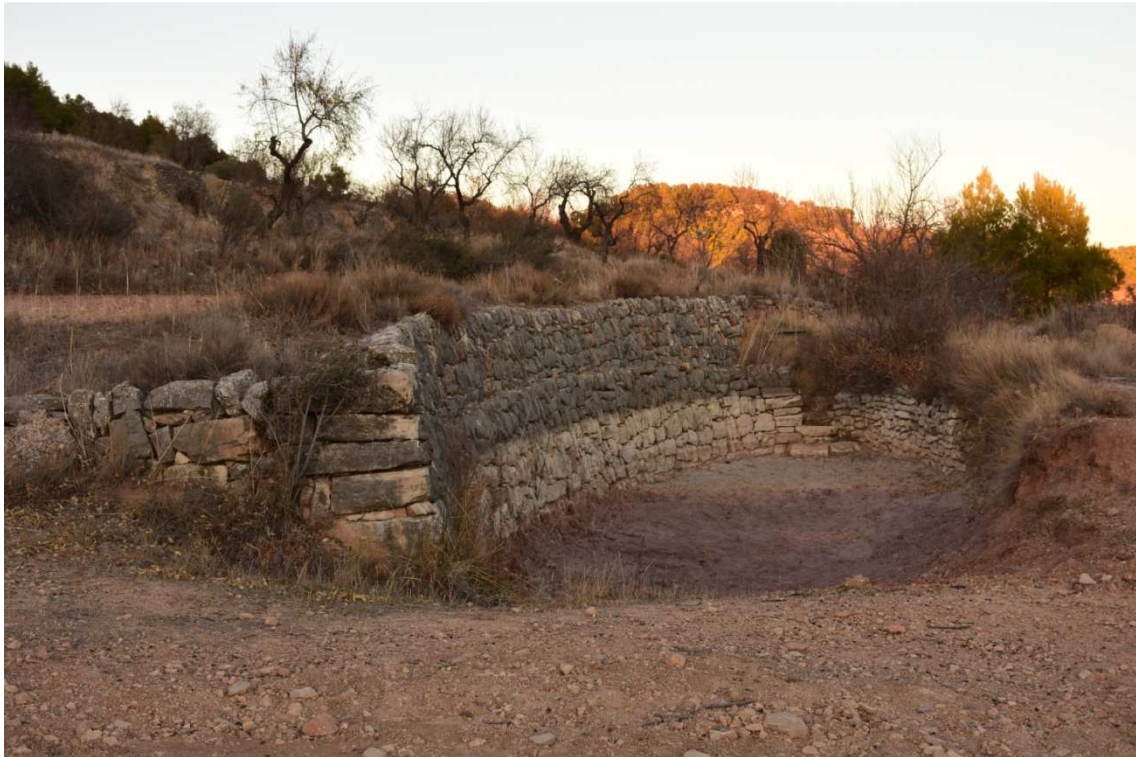
008_Peñarroya 1-INM-TER-027-179-011

Descripción: es una balsa de forma oval de grandes dimensiones (con una profundidad de unos 1,80 m) y elevado interés, tanto por sus propias características constructivas (disposición de la escalera) como por su integración con la pared de contención de una terraza: uno de los lados largos del óvalo está prolongado en su parte superior por el muro del bançal, del cual se va separando paulatinamente conforme aumenta la curvatura del óvalo, originando una repisa de una decena de centímetros de profundidad en el punto donde confluyen el coronamiento del muro de la balsa con el arranque de la pared del bançal.

Está realizado con mampostería de arenisca de dimensiones y características muy variadas: grande y considerablemente regular en el lado que sostiene el bançal, más menuda e irregular en el opuesto.

En uno de sus lados dispone de una escalera de acceso al interior. Está abierta en la propia pared, descendiendo perpendicularmente a ella, rasgo que no suele ser usual en las balsas, dotadas generalmente de sencillas escaleras voladas insertas en el muro.

Estado de conservación: ha perdido totalmente uno de sus frentes, debido a la apertura de un acceso a los campos situados a nivel inferior. La parte conservada se mantiene en buen estado.

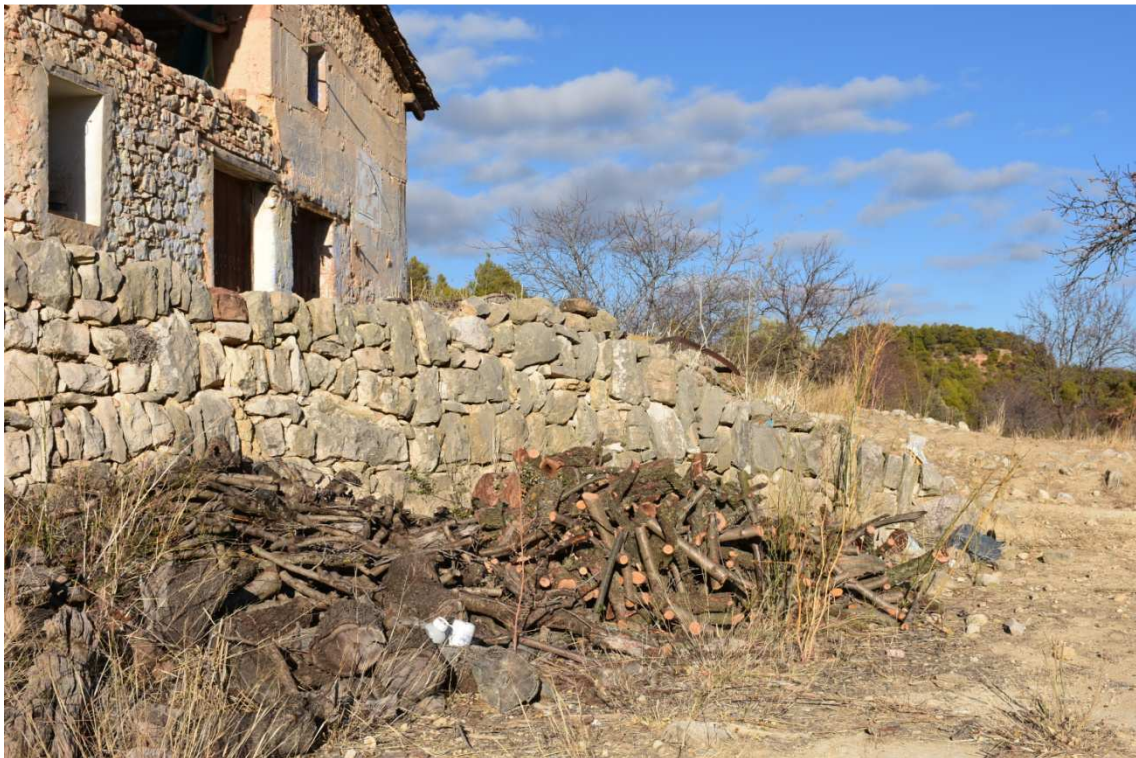
009_Peñarroya 1-INM-TER-027-179-012

Descripción: se trata de la pared de contención de un camino que bordea el conjunto de viviendas del *mas* y desciende paulatinamente a una explanada que pudo ser utilizada como era, ya que en uno de sus extremos hay dos pajares.

La pared está construida con bloques bastante regulares de mampostería de arenisca, que suelen disponerse verticalmente, aunque entre ellos se intercalan horizontalmente algunas piezas más grandes o irregulares.

Estado de conservación: bueno

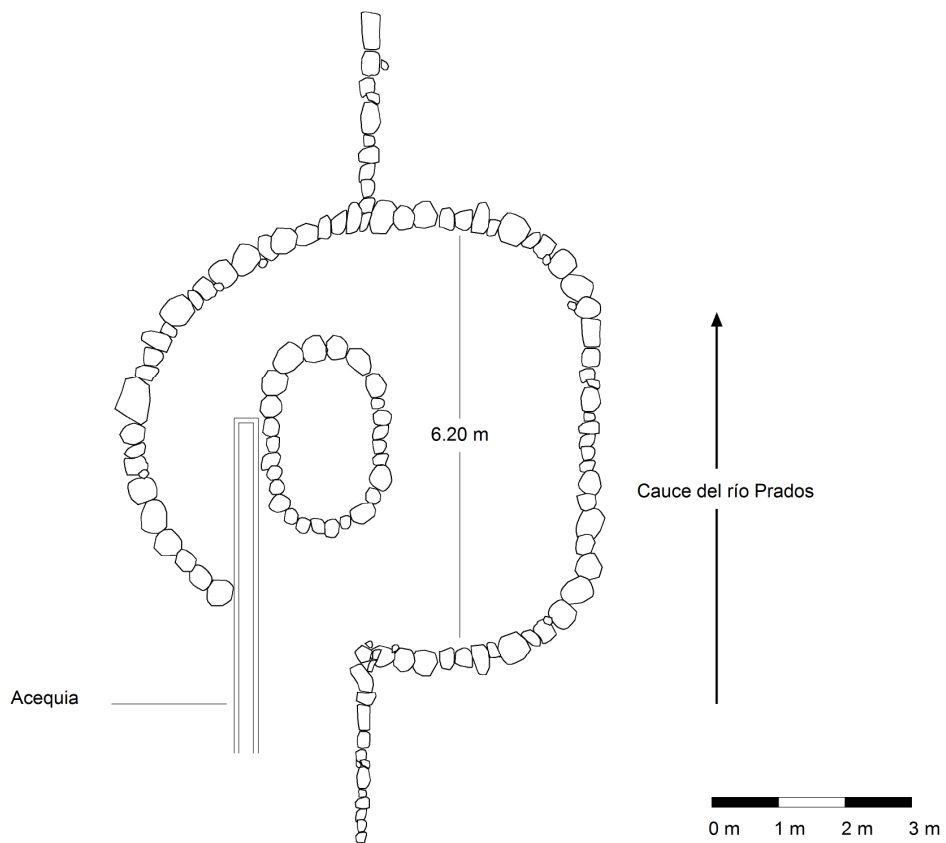
Planta

Es una obra casi exenta, de planta circular y diámetro progresivamente descendente en altura. Utilizando como basamento la propia roca del cauce, es una obra de mampostería muy irregular que combina diversos tipos de piedra, fundamentalmente cantos de río (en el interior del pozo) y conglomerado (en el revestimiento exterior).

En la parte central de esta obra se abre el pozo para la extracción de agua. De planta circular, tiene una boca de pequeñas dimensiones (que se ajustan exactamente al tamaño de la noria) en forma de óvalo irregular, aunque su tamaño aumenta ligeramente conforme se desciende. La boca está rodeada de una hilera de piedras de grandes dimensiones, en las que encaja el eje de la noria. Todo el interior del pozo está reforzado con una pared realizada en piedra seca.

En torno al pozo hay una plataforma de tierra apisonada. En ella se abre una pequeña acequia a la que vertía el agua extraída por la noria. Es una conducción realizada mediante dos hileras paralelas de losas muy regulares insertas en el terreno.

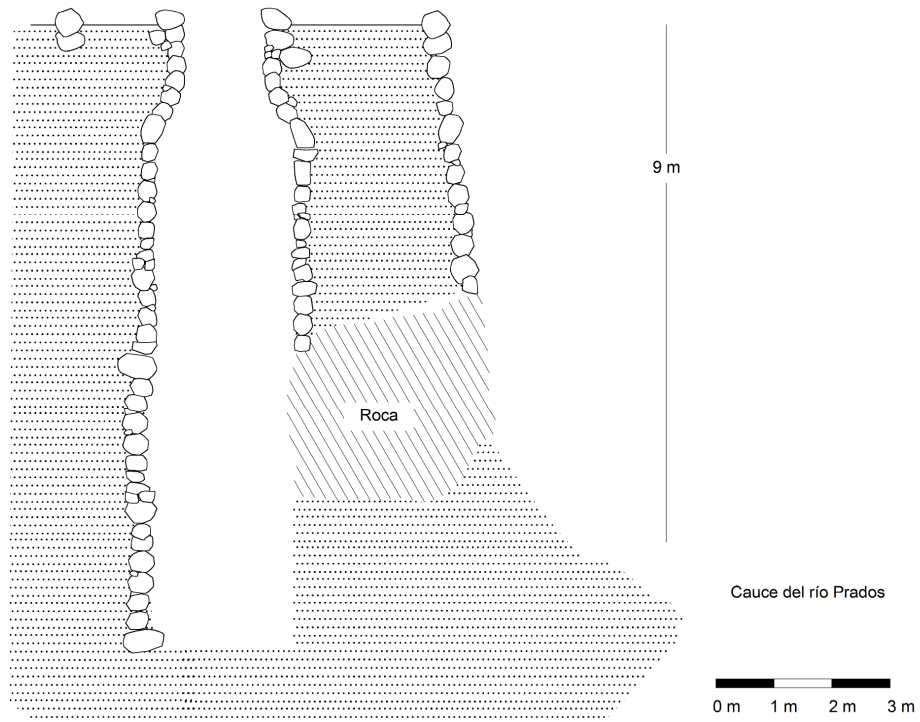
Sección. Alzado

Los frentes del talud en el que apoya el pozo, están reforzados a ambos lados de este por una pared de contención. Realizada también mediante la técnica de la piedra seca, presenta los mismos materiales y características que la obra de la noria.

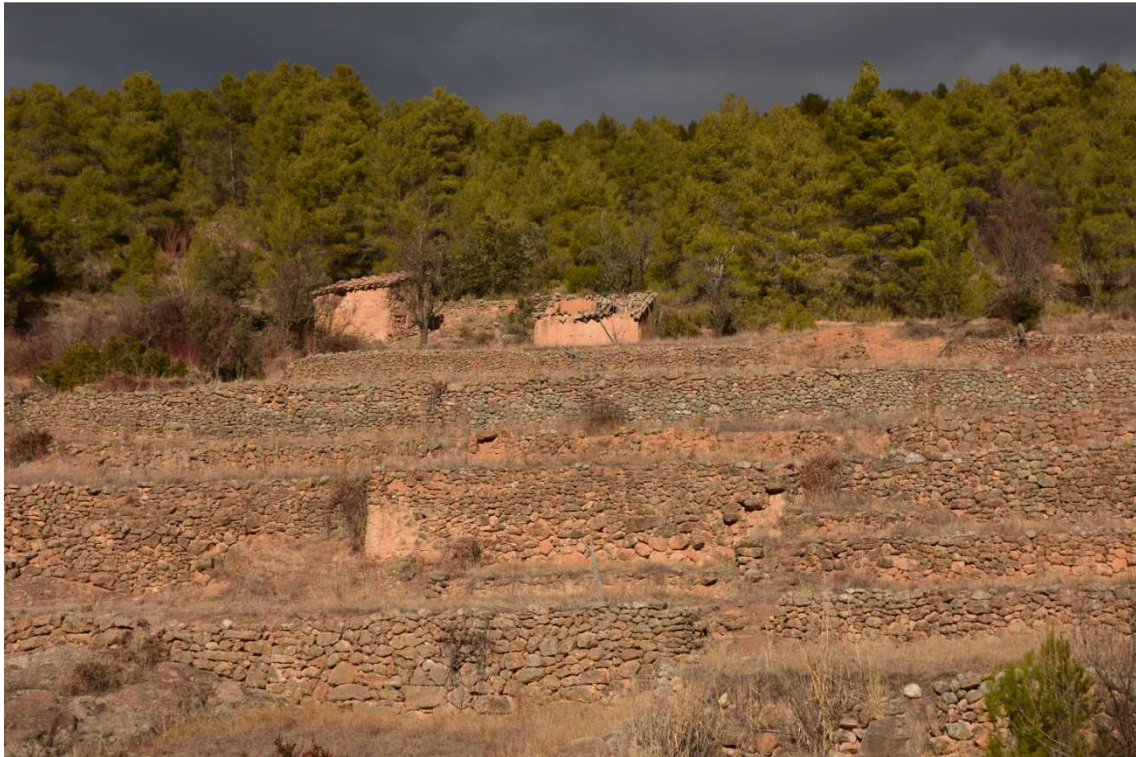
En todos los casos, aunque más marcadamente en las paredes realizadas con conglomerado, se trata de muros con una disposición en ligero talud.

En cuanto a paredes individuales, puede destacarse un pequeño sector en el tramo final de la huerta (aguas abajo; en el lado izquierdo, si uno mira desde el río Prados) donde se concentran varias pequeñas terrazas, fruto de la parcelación de franjas cultivadas de mayor tamaño. Estas terrazas disponen de obra de refuerzo no solo frontal, sino lateral, lo que da lugar a potentes esquinas construidas, con obra más cuidada que en el resto de la huerta; asimismo, en conjunto, presentan interés plástico por la sucesión de poderosos volúmenes geométricos.

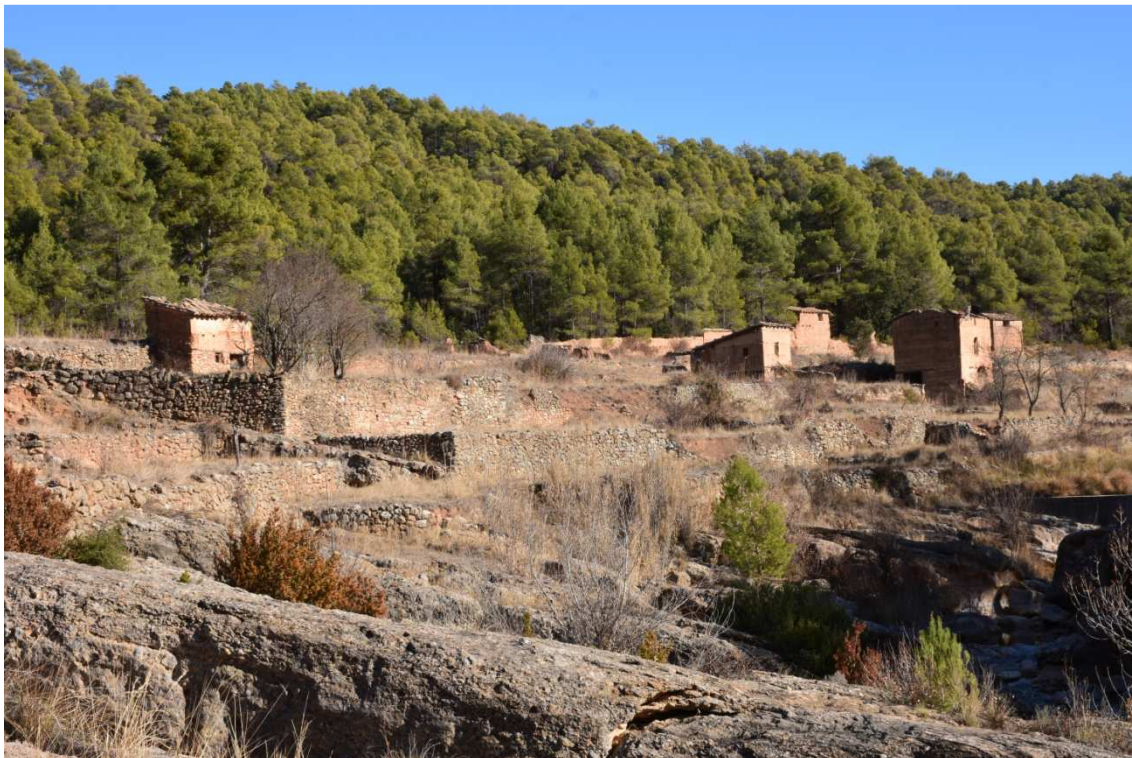
La planta baja, destinada a las caballerías, suele disponer de un pesebre de obra. La superior, para la ocupación humana, tiene chimenea adosada a la pared y alguna alacena abierta en la misma. Cuando disponen de una tercera planta, esta se dedica al almacenaje y secado de productos agrícolas.

Los forjados de entreplanta son de vigas de pino, con bovedillas de revoltón de yeso. Las escaleras, adosadas a la pared, son de obra de mampostería revocada, con peldaños (en general) de grandes piezas de arenisca.
