***FICHAS CATALOGRÁFICAS  
DE CONSTRUCCIONES EN  
PEDRA EN SEC EN LA  
COMARCA DEL  
MATARRAÑA/MATARRANYA***

***TORRE DEL COMPTE/LA TORRE DEL COMTE***

## REFUGIO DE PASTOR

001\_Torre del Compte 1-INM-TER-027-225-007

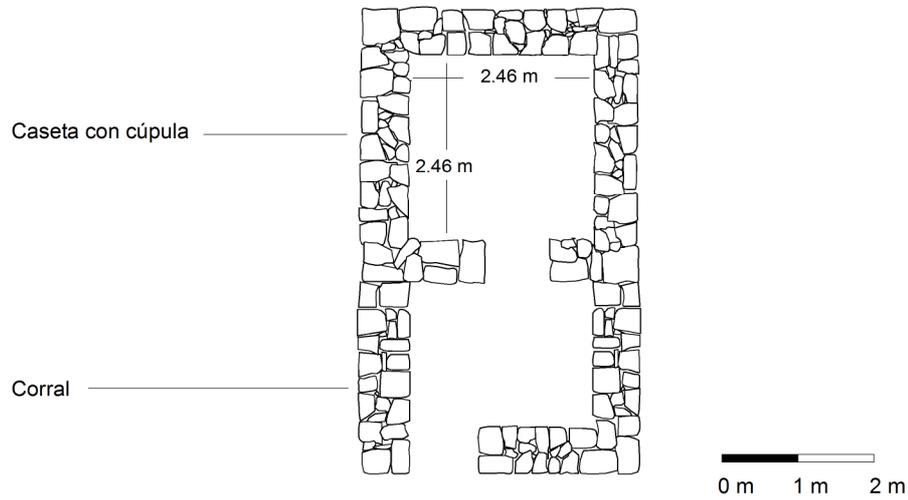
## Planta

Planta: cuadrada, con corral adosado también cuadrado

Dimensiones. Caseta (interior): 2,46 m de lado. Altura interior de la bóveda: 1,90 m

Descripción: caseta cupulada de planta cuadrada con un cercado rectangular ante ella.

Hay otros vanos en el interior para la ventilación y salida de humos: una ventanita de forma trapezoidal abierta en el muro del fondo de la caseta, frente al hueco de la puerta, y dos huecos menores de forma irregular en dos de las esquinas.

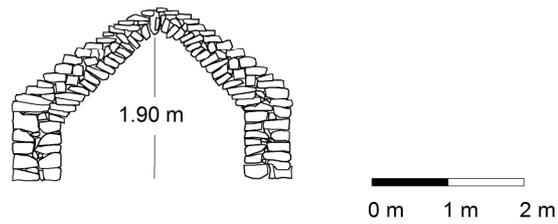
## Sección. Alzado

La cúpula está realizada por aproximación de hiladas, a base de losas planas ligeramente inclinadas hacia el interior. Cada una de ellas entra apenas unos pocos centímetros respecto a la anterior. Debido a ello la cúpula adquiere una gran altura y sus paramentos una pronunciada pendiente.

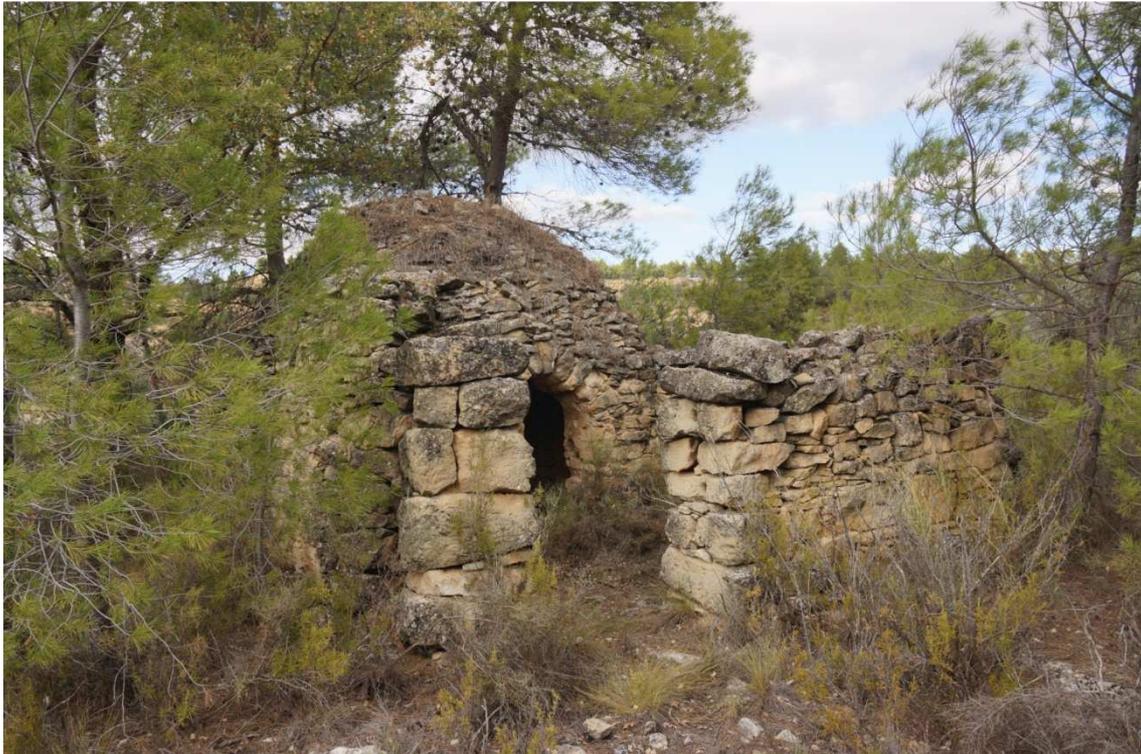
Ambos elementos están realizados en mampostería de arenisca, a dos caras, con relleno de piedra menuda. En el caso del cercado, las piedras más grandes y regulares se reservan para la parte inferior y la superior, quedando la intermedia construida con mampuestos más pequeños e irregulares; la última hilada de remate está realizada en general mediante losas planas, que cubren toda la anchura del muro.

El cercado es un muro rectangular, dos de cuyos extremos apoyan en las esquinas frontales de la caseta. Tiene una altura aproximada de 1,70 m. El vano de acceso se abre en uno de los extremos de su frente, flanqueado por grandes y regulares piezas paralelepípedicas de arenisca.

La puerta de la caseta, centrada en uno de sus frentes, es un vano coronado por arco apuntado realizado mediante mampuestos relativamente planos dispuestos de canto; apea sobre jambas que alternan los mampuestos cortos y largos, que se insertan considerablemente en el tramo contiguo de pared para trabar la obra de la puerta con el resto del edificio.

Estado de conservación: la caseta se encuentra en buen estado. Sin embargo, en el cercado, el lienzo de la jamba de acceso, mal trabado con el resto de la pared, parece presentar escasa estabilidad y ciertas posibilidades de derrumbe a corto plazo.

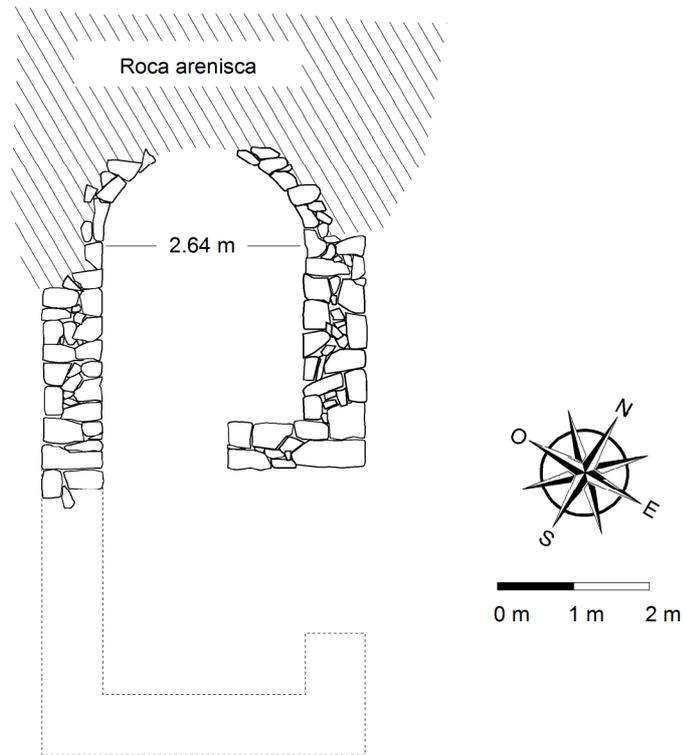
## Planta

Planta: rectangular, con uno de sus extremos de forma semicircular

Su planta es singular, ya que presenta un sector semicircular encajado en la roca que se prolonga mediante dos muros rectos que cierran por el frente opuesto con un muro también recto.

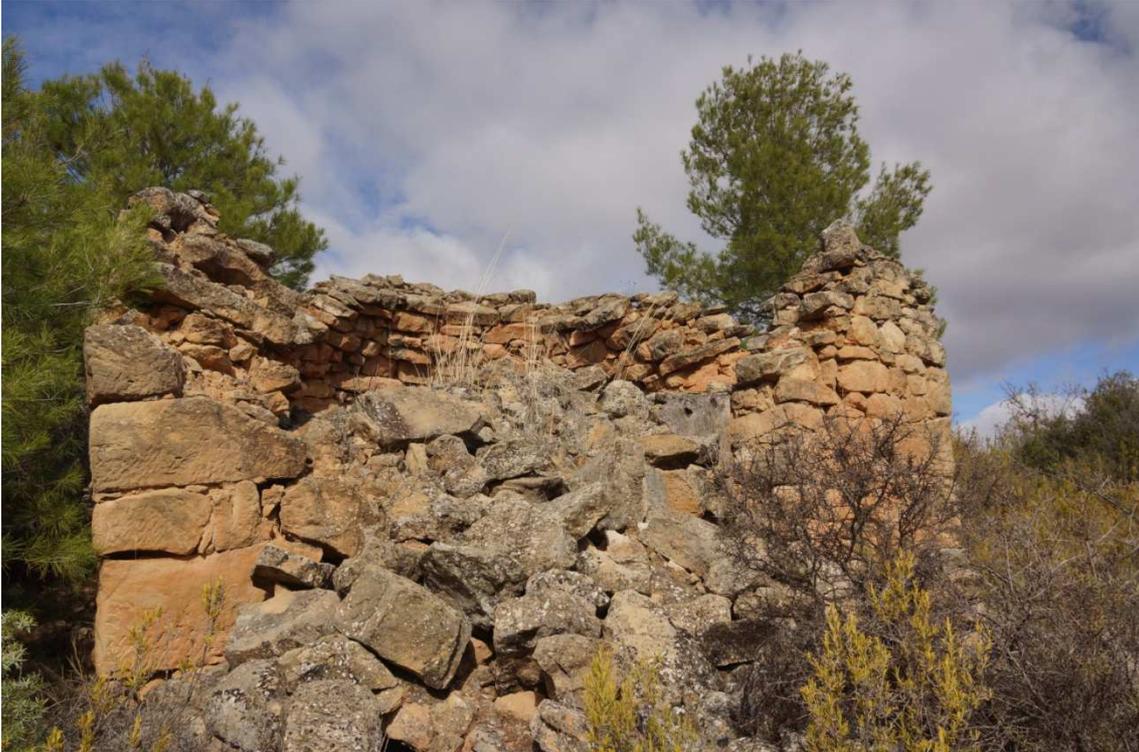
Descripción: construida en un terreno en pendiente, su extremo curvo está encajado en un afloramiento de arenisca, que en algún punto sustituye a la pared de obra.

Está construida mediante mampuestos de arenisca de gran tamaño, a dos caras, con relleno de arcilla y piedra menuda; los muros de apoyo tienen un grosor considerablemente mayor que los de la bóveda. Destaca la obra de las esquinas (con piezas grandes regularizadas mediante trabajo a puntero) y el muro del frente recto, con mampuestos también de mayor tamaño.

Estado de conservación: se encuentra en un estado de ruina avanzada, con la cubierta totalmente derrumbada. Por la parte delantera la zona superior de los muros ha perdido también algunas hiladas de mampuestos.

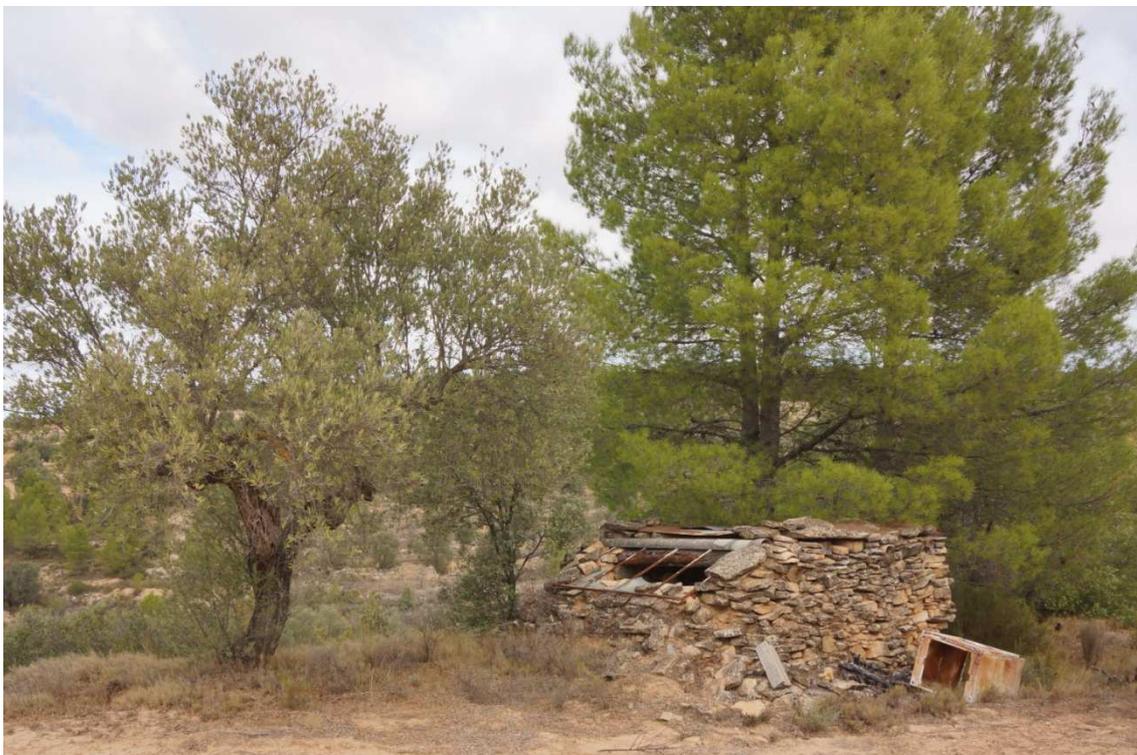
Descripción: caseta de planta rectangular cuya pared trasera apoya en un talud de tierra.

Está construida con mampostería de arenisca, que en esta zona se obtiene en losas generalmente muy finas. Estas se disponen planas, en muchos casos abarcando todo el grosor de la pared; las losas largas alternan con parejas de mampuestos más cortos, generalmente sin ningún tipo de relleno intermedio. Suelen estar calzadas con abundantes falcas de pequeño tamaño.

Uno de los lados cortos de la construcción está totalmente abierto, flanqueado por anchas jambas en cuyas bases se disponen piezas de gran tamaño. El vano de acceso es adintelado, cubierto por una viga de madera ligeramente retranqueada respecto al extremo del muro, de forma que la cubierta sobresalga ligeramente hacia el exterior y proteja la pieza de madera.

El forjado, de vigas de pino, se dispone transversalmente al eje de la caseta, inserto en la parte superior del muro. La cubierta ha perdido la mayor parte de las losas que la componían, aunque se conservan algunas a lo largo del perímetro de los muros y sobre el dintel.

Estado de conservación: en proceso de ruina. La cubierta se encuentra hundida.

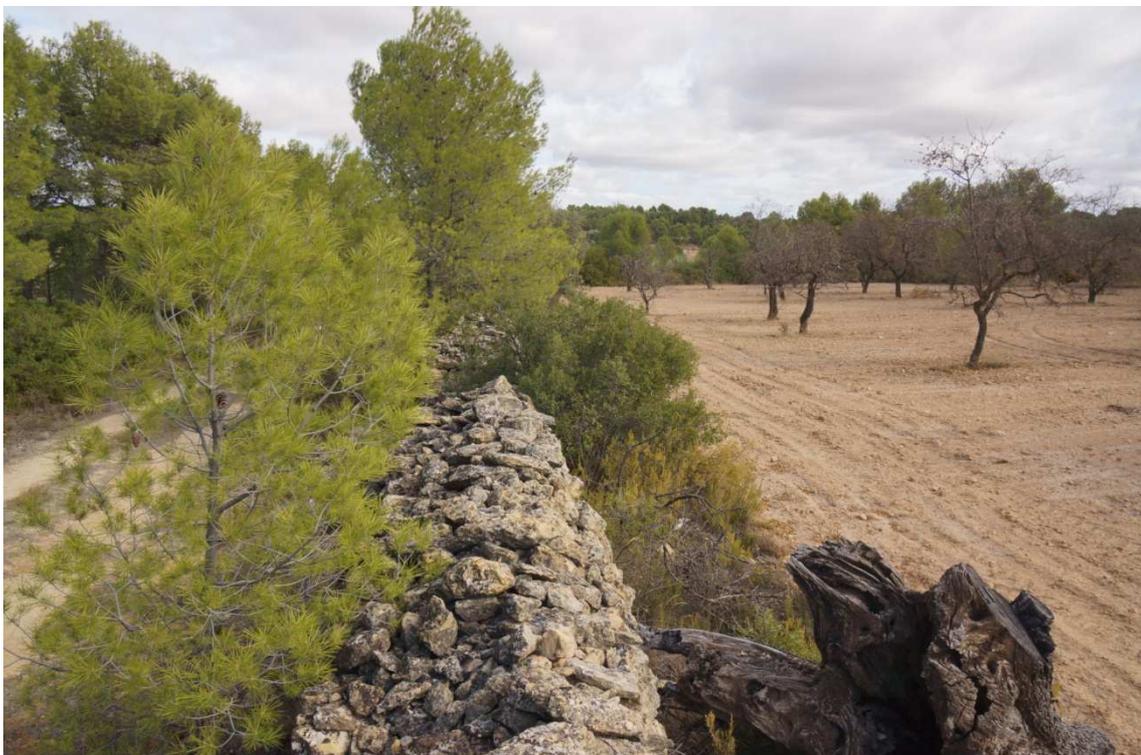
El **muro** de cierre lateral que separa el campo del camino se conserva íntegramente. Tiene 120 m de longitud.

De una altura aproximada de 1,50 m, está levantado con mampostería de arenisca, de formas muy irregulares y dimensiones variadas (en general medianas). Se trata de un muro muy grueso, cuya anchura oscila según los sectores entre 1 y 1,5 m. La parte intermedia entre las dos caras se rellena con un amontonamiento de piedra menuda. Está rematado por una capa de piedra menuda amontonada, en algunos puntos de la cual se insertan algunos mampuestos planos de mayor tamaño.

La **caseta** se encuentra sobre una pequeña elevación en la margen del campo. Es una construcción de planta rectangular, levantada con grandes mampuestos de arenisca, a dos caras. Uno de sus lados largos queda totalmente abierto, coronado en su parte superior por una gruesa viga de madera.

Estado de conservación: el muro se encuentra en buen estado. La caseta, también, aunque se ha sustituido la cubierta; parte del muro del cercado situado ante la caseta se encuentra derrumbada.

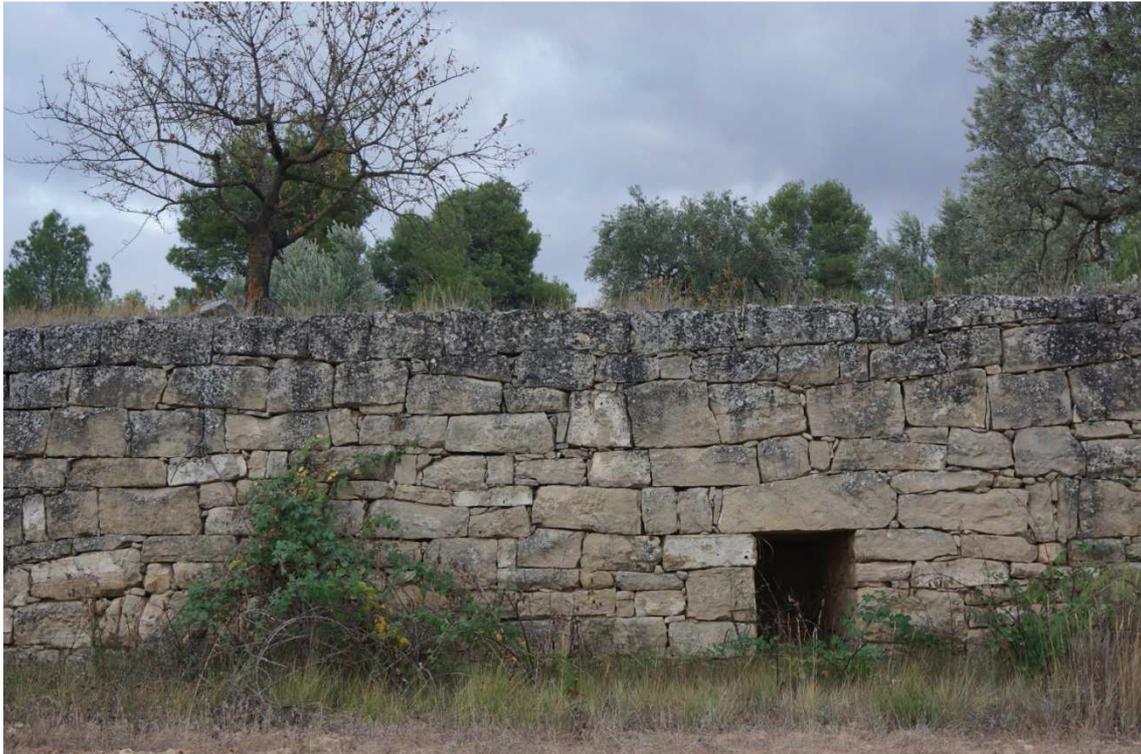
Descripción: muro de contención de un bancal de cultivo con piezas bastante bien cortadas y encajadas. La pared tiene una inclinación hacia el interior de unos 15º, es decir, 5º por cada metro que asciende en altura.

Hay abierto en su frente un caño de 1 m de altura x 0.9 de anchura x 1.20 de profundidad. El interior está cerrado con losas planas en la parte superior y forrado con piedra en las paredes. Fue construido, según testimonios orales, por el propietario de la finca, apodado el Coixo.

Estado de conservación: bueno.

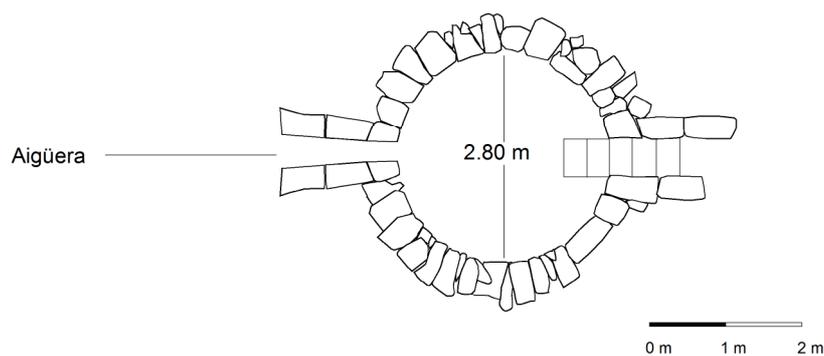
## Planta

Dimensiones. Diámetro: 2,80 m. Profundidad: 1,50 m.

Descripción: aljibe de sección circular excavado en tierra.

Almacena agua de lluvia procedente del drenaje de la propia linde en la que se halla ubicado. Dispone de dos canales de entrada, alineados con el trazado del drenaje: una aigüera elaborada con piedras y, situada enfrente de esta, la escalera de acceso, excavada en parte al exterior del contenedor cilíndrico del aljibe.

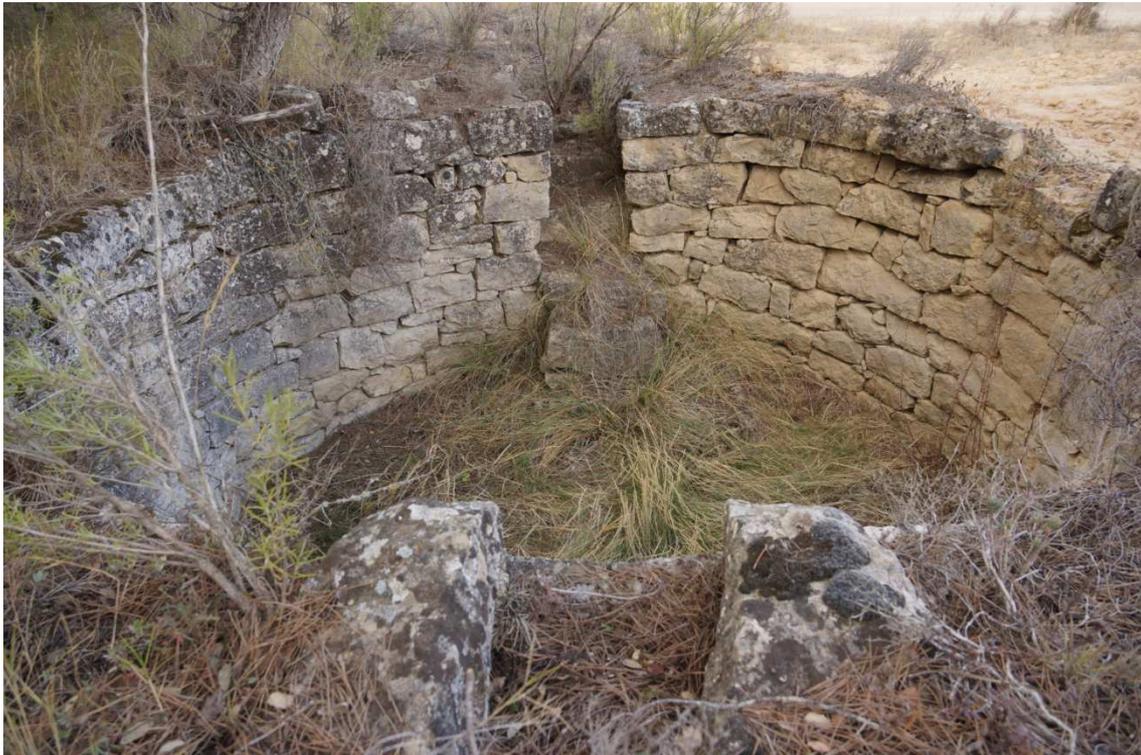
Estado de conservación: bueno.

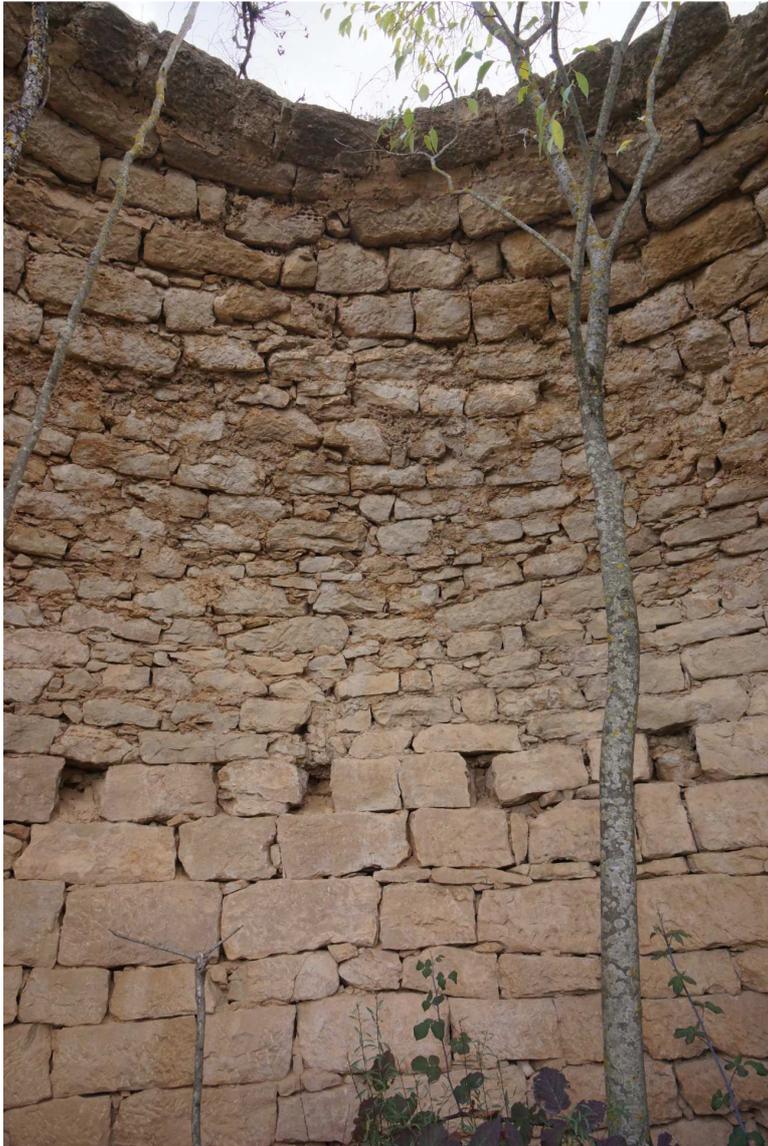
Descripción: es un pozo de planta circular, cubierto con cúpula. Está construido junto a un talud, en el que apoyaba aproximadamente la mitad de la obra construida.

Tenía un diámetro aproximado de 4 m y una profundidad imposible de precisar, ya que se encuentra muy colmatado de tierra: en estos momentos se conserva sobre el terreno aproximadamente 1,80 m del muro del pozo más la cúpula. Asimismo, se conserva solo la mitad de la obra, ya que una buena parte de su diámetro ha desaparecido, quizás debido a la construcción de la carretera contigua.

El muro del pozo está realizado con grandes sillares de cantería, de dimensiones variables, aparejados en seco; está levantado a una sola cara en la parte de apoya en el talud (que es básicamente la que se conserva) y a dos, con relleno de arcilla, en la parte que se encontraba exenta.

La cúpula está construida con mampostería de menor tamaño, en este caso asentada mediante argamasa de barro.

En la parte superior del muro del pozo puede verse una hilera de tres huecos de mediano tamaño que quizás fueran entradas de agua a través de las que se canalizaran las escorrentías del entorno; sin embargo, esta fórmula poco usual de abastecimiento se complementaría con el empozado manual de nieve, según la práctica habitual.

Sobre estos huecos, a la altura del arranque de la cúpula, puede verse otra hilera de huecos más pequeños, cuadrados, que en este caso parecen ser más bien mechinales para el apoyo de estructuras de madera durante la construcción del pozo.

Estado de conservación: en ruina parcial. Ha desaparecido aproximadamente la mitad del diámetro del pozo.

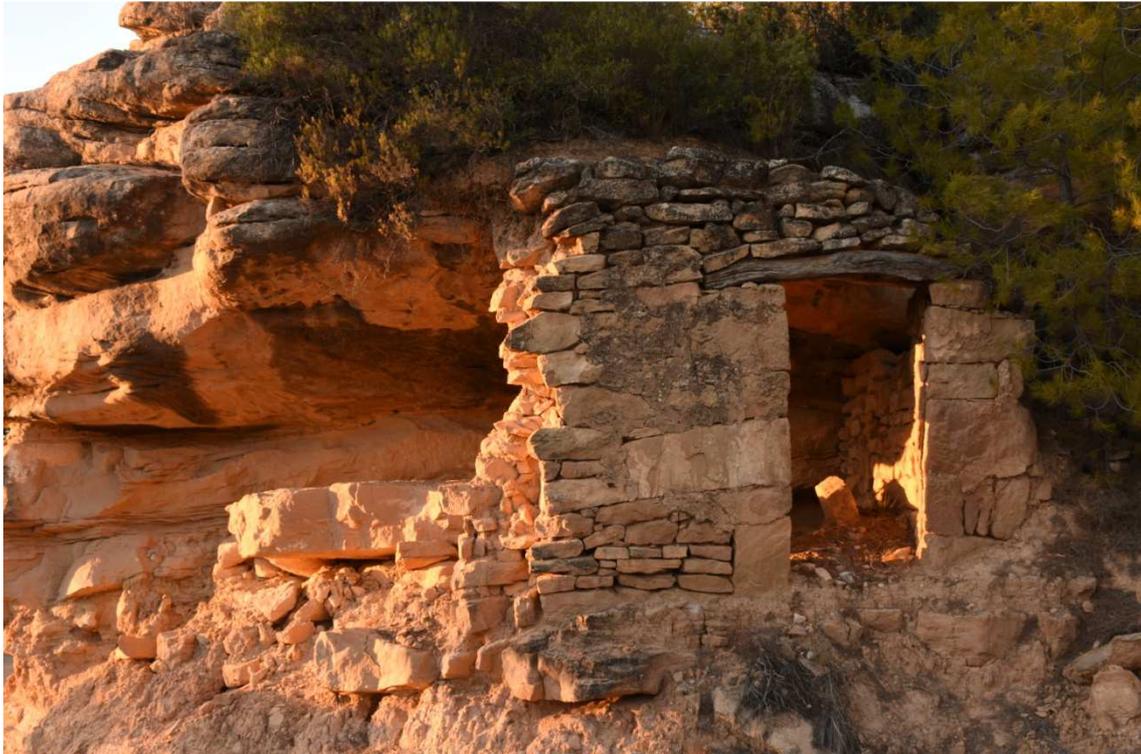
Descripción: es un sencillo refugio que se construyó aprovechando un hueco bajo un afloramiento de arenisca, cuya abertura se ha cerrado totalmente mediante una pared semicircular.

La pared es de mampuestos pequeños y muy irregulares de piedra arenisca, aparejados en seco. Está levantada a dos caras, con relleno de arcilla y guijarros.

La puerta se sitúa más o menos centrada, en el frente de la obra. Es un hueco adintelado con vigas de madera, sobre las que aún se disponen varias hiladas de obra en piedra. Flanqueando el hueco, se colocan piedras de gran tamaño y notable regularidad. El lienzo más próximo a la puerta está revocado con barro.

Estado de conservación: en proceso de ruina, ha desaparecido aproximadamente la mitad de la obra, quizás debido a daños sufridos durante la construcción de la carretera.

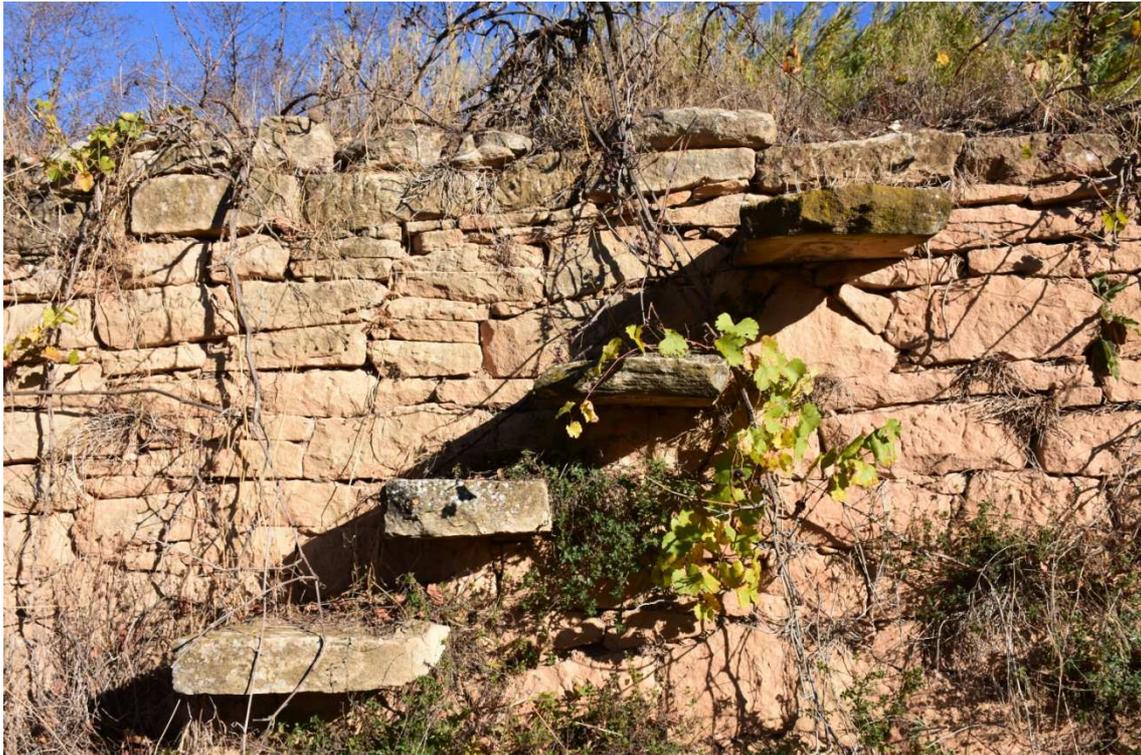
Descripción: pared de contención con escalera de comunicación entre dos bancales.

Se trata de una escalera bastante volada, compuesta por cinco peldaños, construida mediante la inserción en el muro de unas losas regulares, bien cortadas y de buen tamaño.

Estado de conservación: bueno.

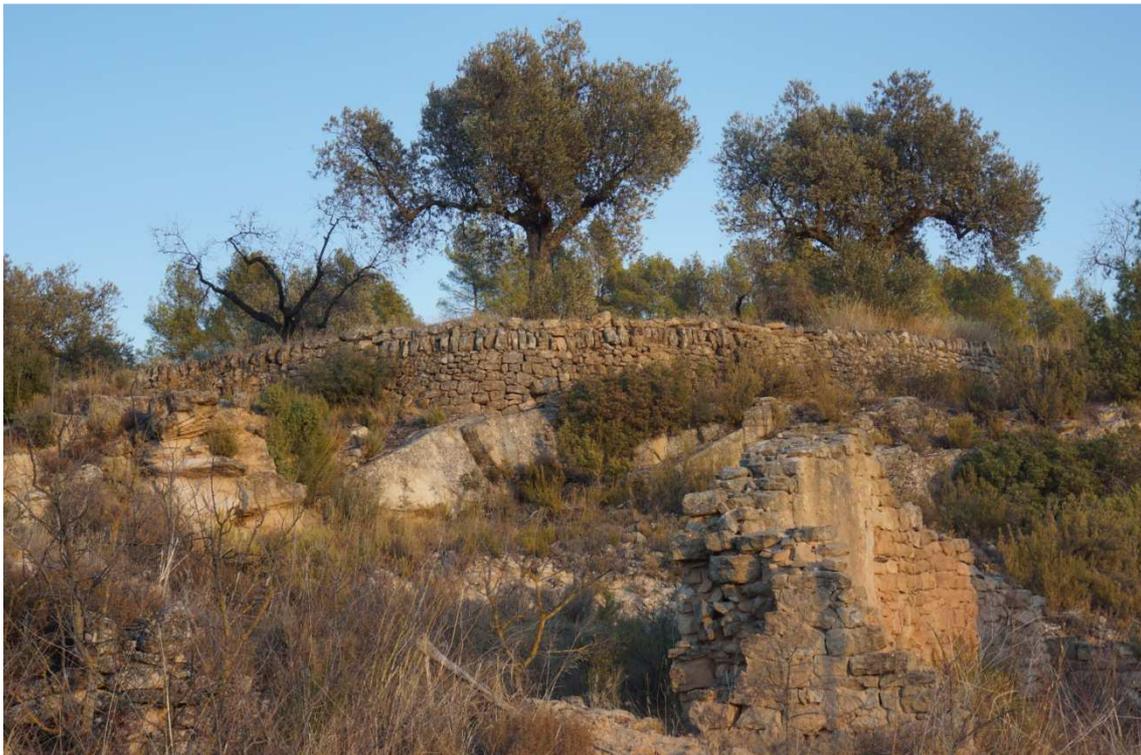
Descripción: pared de contención de trazado curvo, de aproximadamente 2 m de altura. Está realizada con grandes bloques de arenisca aparejados en seco, que van disminuyendo de tamaño hacia la parte superior.

El factor constructivo más interesante es la disposición vertical de los mampuestos de la hilada superior, mucho más delgados que los inferiores, con la finalidad de facilitar el drenaje del agua acumulada en el campo.

Estado de conservación: bueno.

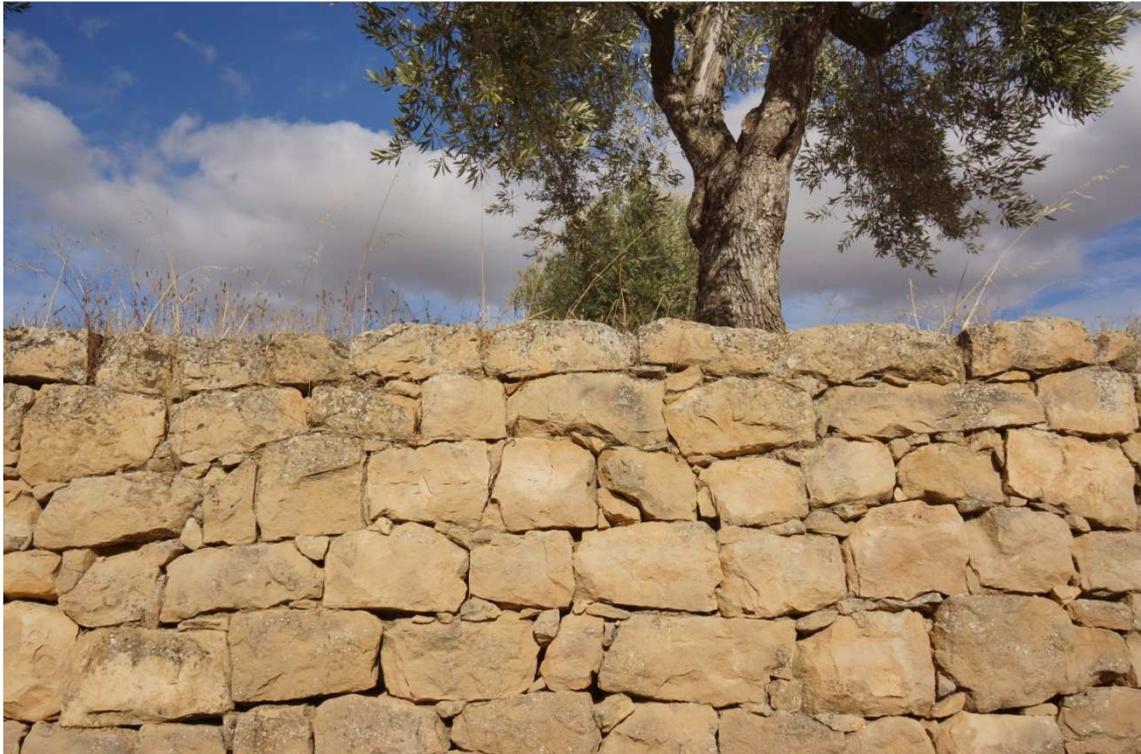
Técnica: piedra seca. Las piedras se disponen en hiladas poco uniformes (de altura variable cada una de ellas), pero se encuentran muy bien encajadas entre sí con abundantes calces o falcas, por lo que ofrecen una superficie lisa y un aspecto general firme.

Descripción: su interés reside en que puede considerarse una pared de referencia por su frente ataludado, por los cerramientos laterales en esquinas con piedras dispuestas a soga y a tizón y por la terminación superior a base de piedras a tizón.

Estado de conservación: bueno.

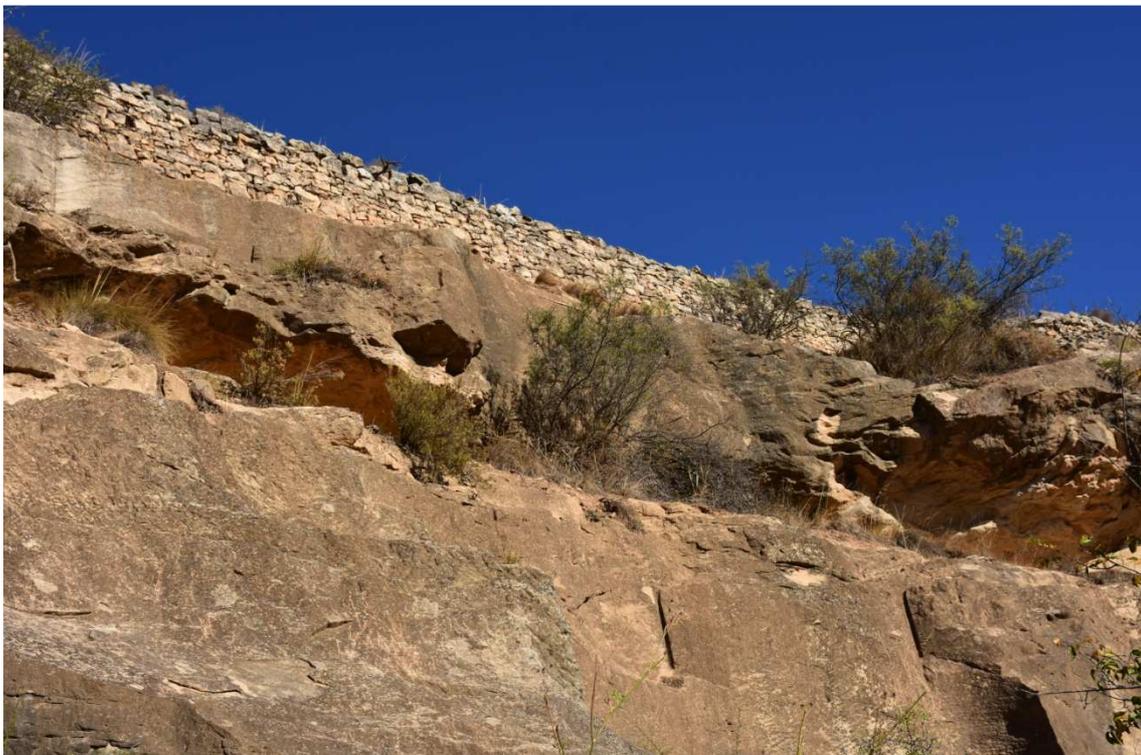
Descripción: la ladera se estructura en estrechas terrazas cuyos frentes son reforzados mediante elevadas paredes de mampostería de arenisca aparejadas en seco. Es un conjunto de cierto interés porque en esas paredes pueden encontrarse distintos tipos de aparejo, sectores reparados o reconstruidos, etc., así como estructuras auxiliares de comunicación (rampas y escaleras). Asimismo, hay un camino con algunos tramos de interés que discurre a los pies de la ladera, entre esta y la huerta. A continuación se detallan los distintos elementos destacables localizados en el conjunto.

En cuanto a las **paredes de los banales**, son en general, como se ha indicado, de elevada altura, dada la acentuada pendiente de la ladera. Suelen utilizar como basamento la propia roca arenisca natural del terreno, que sirve también como material de construcción a base de mampuestos de tamaños heterogéneos que en muchas ocasiones están insertados en la tierra del talud a tizón, de modo que aumentan el grosor y la solidez de las paredes. Los bloques más grandes suelen disponerse en la mitad inferior de la pared.

Entre ellas encontramos algunas paredes realizadas mediante mampuestos más finos dispuestos verticalmente, con el fin de facilitar el drenaje en puntos donde presumiblemente podía producirse una mayor acumulación de agua. Asimismo, hay paredes que presentan tramos ligeramente salientes respecto al trazado general, debido a que se trata de lienzos reconstruidos.

Se han localizado restos de una **escalera** en una de estas paredes, de unos 2 m de altura. Se trataba de una escalera volada, a base de mampuestos estrechos y delgados hincados en la pared, a cierta distancia unos de otros. Se conservan solo los peldaños superiores.

Mayor interés presenta una **rampa** de acceso a una de las terrazas. Realizada en tierra compactada al pie de una de las paredes rocosas naturales, su frente exterior está reforzado por obra de mampostería en seco de muy buena factura. Los mampuestos, en general bastante delgados y regulares, se disponen de forma vertical. El número de hiladas de mampuestos va aumentando conforme la rampa gana altura, pasando de una única hilada en su arranque a cuatro en su parte superior.

Por último debe reseñarse la presencia de un **camino** que discurre a los pies de la ladera abancalada, entre esta y las parcelas de huerta. El camino original ha sido muy modificado en su mayor parte, por su ampliación para el tránsito de automóviles, pero se conserva un tramo

del trazado antiguo. Este es considerablemente más estrecho que el resto. Parte de este tramo presenta un empedrado realizado mediante grandes cantos de río y otra parte discurre sobre la roca natural del terreno; ambas zonas muestran profundos surcos producidos por las rodadas de los carros que transitaban el camino.

Estado de conservación: es muy variado. En general las paredes de los bancales se encuentran en buen estado, aunque alguna de ellas muestra inicios de derrumbe en sus extremos. La escalera se conserva solo parcialmente, ya que ha perdido los peldaños de los dos tercios inferiores.
