***FICHAS CATALOGRÁFICAS
DE CONSTRUCCIONES EN
PEDRA EN SEC EN LA
COMARCA DEL
MATARRAÑA/MATARRANYA***

CALACEITE/CALACEIT

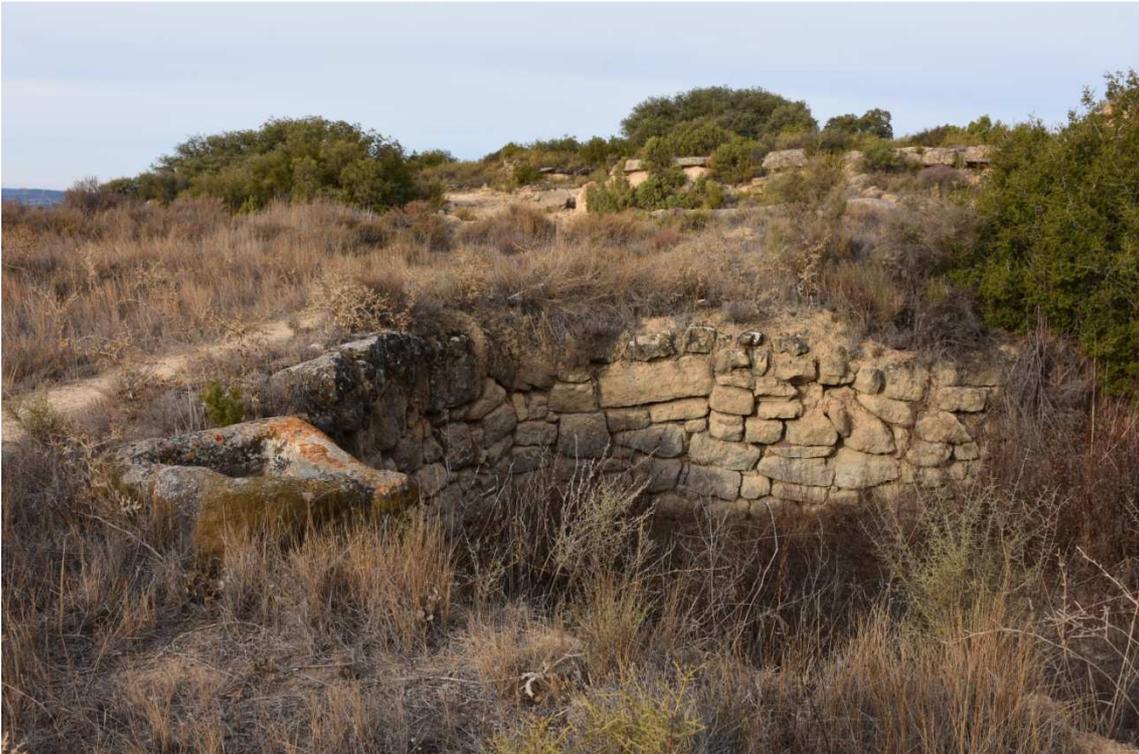
001_Calaceite 1-INM-TER-027-049-054

Descripción: con uno de sus extremos hoy desaparecido, parece haber tenido una planta circular irregular, casi oval. Su profundidad, en los tramos donde se conserva íntegramente la pared, parece haber estado en torno a 1,80-190 m.

Excavada en el terreno arcilloso, las paredes interiores están reforzadas con un muro de arenisca, aparejada en seco, a base de mampuestos de dimensiones en general grandes.

En el exterior, al borde de la balsa, conserva una pila utilizada como abrevadero. De forma rectangular, está realizada mediante una pieza de arenisca vaciada.

Estado de conservación: en proceso de ruina. Uno de sus extremos ha desaparecido totalmente. La parte conservada ha perdido numerosos mampuestos de las hiladas superiores de algunos tramos, por derrumbes del propio terreno.

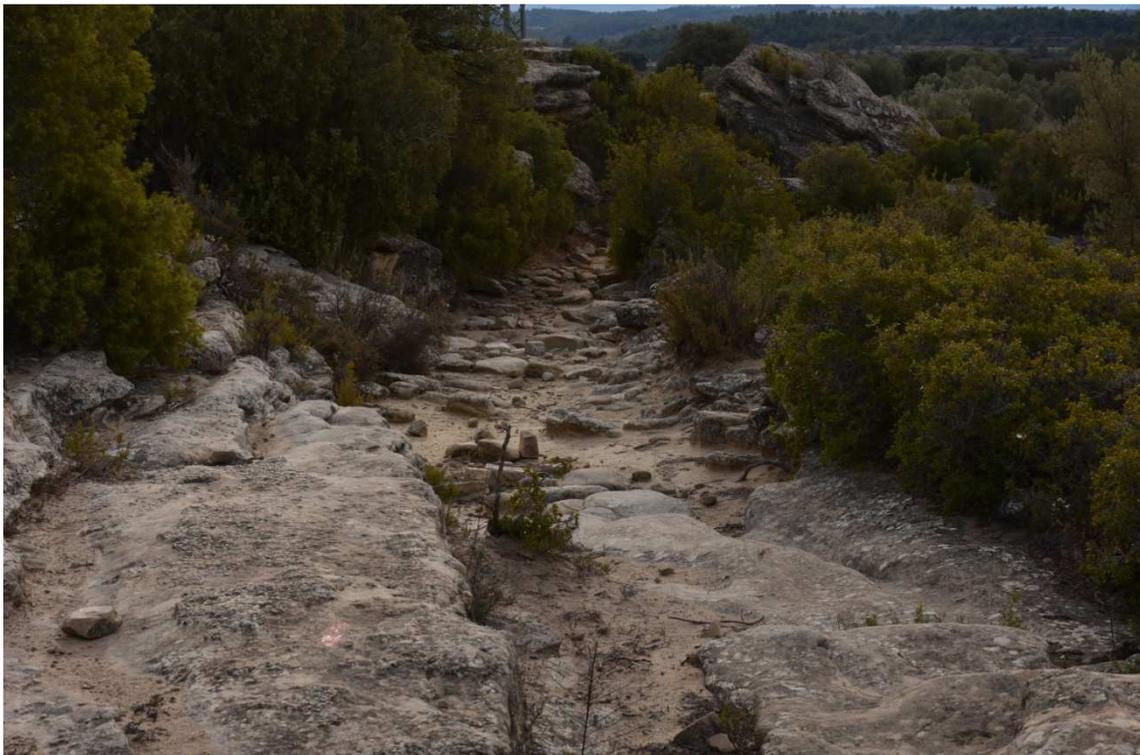
002-005_Calaceite 1-INM-TER-027-049-055

Descripción: se conservan tres tramos del camino que no han sufrido modificaciones sustanciales, con diversas características según el terreno que atraviesan: empedrado artificial, piso de roca natural, muros laterales de delimitación... Asimismo, en el primer tramo se conservan algunos hitos en piedra: un mojón de delimitación y una pareja de fitas que podrían indicar el desvío lateral hacia un ramal secundario.

Estado de conservación: el primer y tercer tramo se encuentran en relativo buen estado. En el segundo, la zona realizada mediante piezas de roca ha perdido una buena parte de su pavimento, aunque aún se conserva en numerosos puntos aislados.

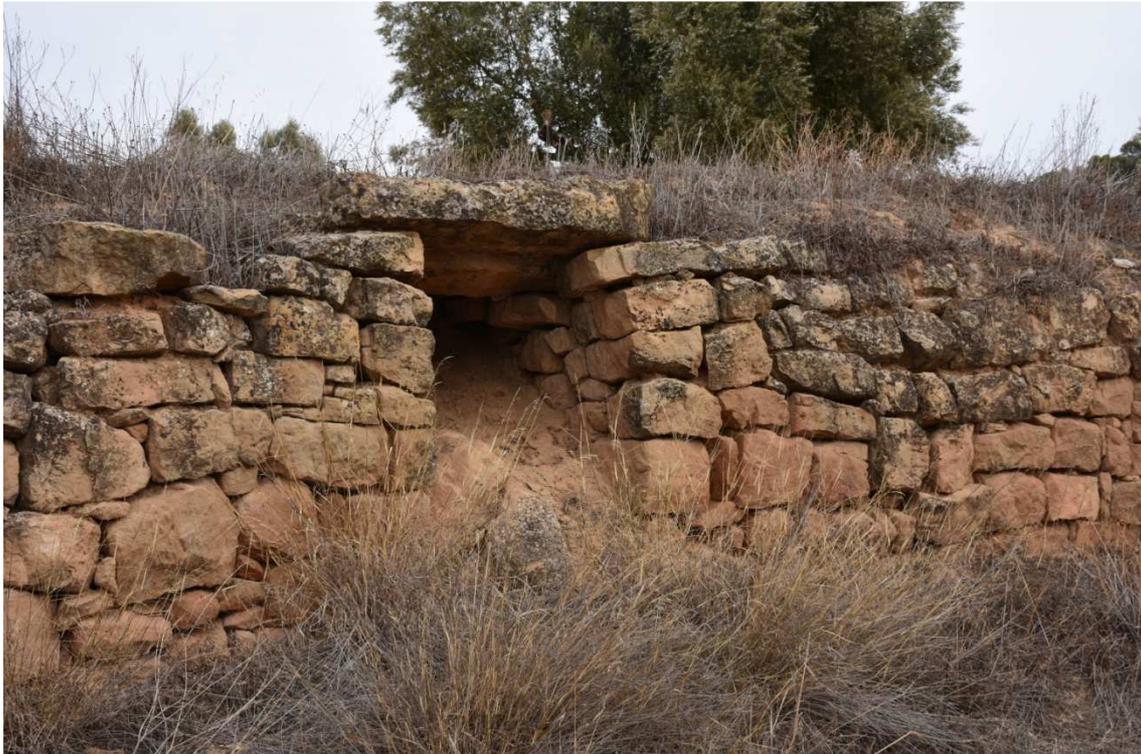
006_Calaceite 1-INM-TER-027-049-056

Descripción: sencillo refugio abierto en el muro de contención de un margen, de poco más de 1,5 m de altura. Este está construido con mampuestos de arenisca de tamaño medio-grande, calzados con numerosas falcas de pequeñas dimensiones.

El refugio comprende toda la altura de la pared. Su embocadura está cerrada por su parte superior con una losa plana, que apea en mampuestos de dimensiones relativamente grandes dispuestos a tizón, hacia el interior del hueco. Este está cubierto con losas y tiene sus paredes revestidas de mampostería de arenisca.

Estado de conservación: el interior del refugio está muy colmatado de tierra.

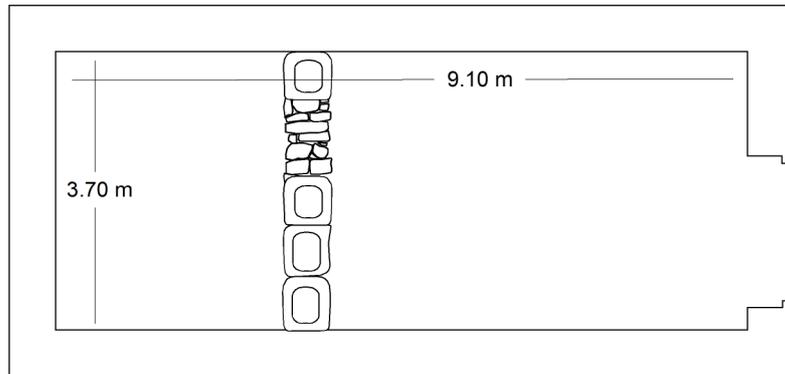
Planta

Descripción: construido aprovechando un suave talud, es un edificio de planta rectangular cuyo eje es perpendicular a la pendiente. Está construido con mampostería de arenisca, aparejada en seco (con un uso muy moderado y localizado en algunos puntos de argamasa de barro), a base de mampuestos de tamaño medio y formas regulares calzados con abundantes falcas; es un muro a dos caras, con relleno de tierra. Para las esquinas se utilizan sillares de cantería, dispuestos en direcciones alternas.

La puerta se encuentra en el extremo de uno de los lados cortos. Es un vano en arco de medio punto realizado con dovelas de cantería cuya anchura va aumentando simétricamente a partir de la clave central; apea en jambas también de sillería, con piezas dispuestas en general verticalmente salvo en la parte baja, donde se coloca un gran sillar horizontal que cubre también el hueco de la esquina más próxima. En el frente de las dovelas inferiores del arco aparece la inscripción "AÑO / 1836".

El interior se encuentra dividido en dos espacios por una construcción central utilizada como abrevadero y pesebre. Sobre una bancada de piedra seca de aproximadamente 1 m de altura hay cuatro grandes pilas realizadas mediante bloques rectangulares de arenisca vaciados. En su extremo izquierdo, entre la tercera y la cuarta pila, quedaba un estrecho hueco de paso que ha sido cerrado con posterioridad mediante obra en piedra.

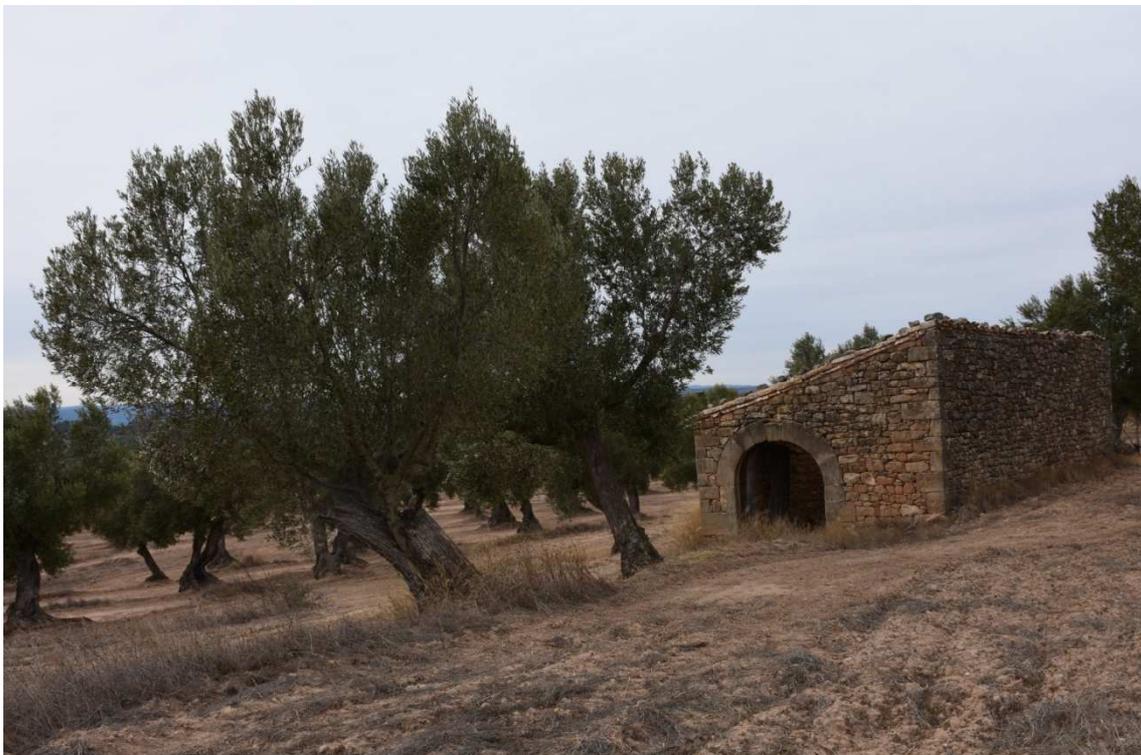
010_Calaceite 1-INM-TER-027-049-059

Estado de conservación: en proceso de ruina. Si bien los muros perimetrales se encuentran en buen estado, la cubierta está casi totalmente hundida. La clave del arco de la puerta ha comenzado a desplazarse hacia abajo.

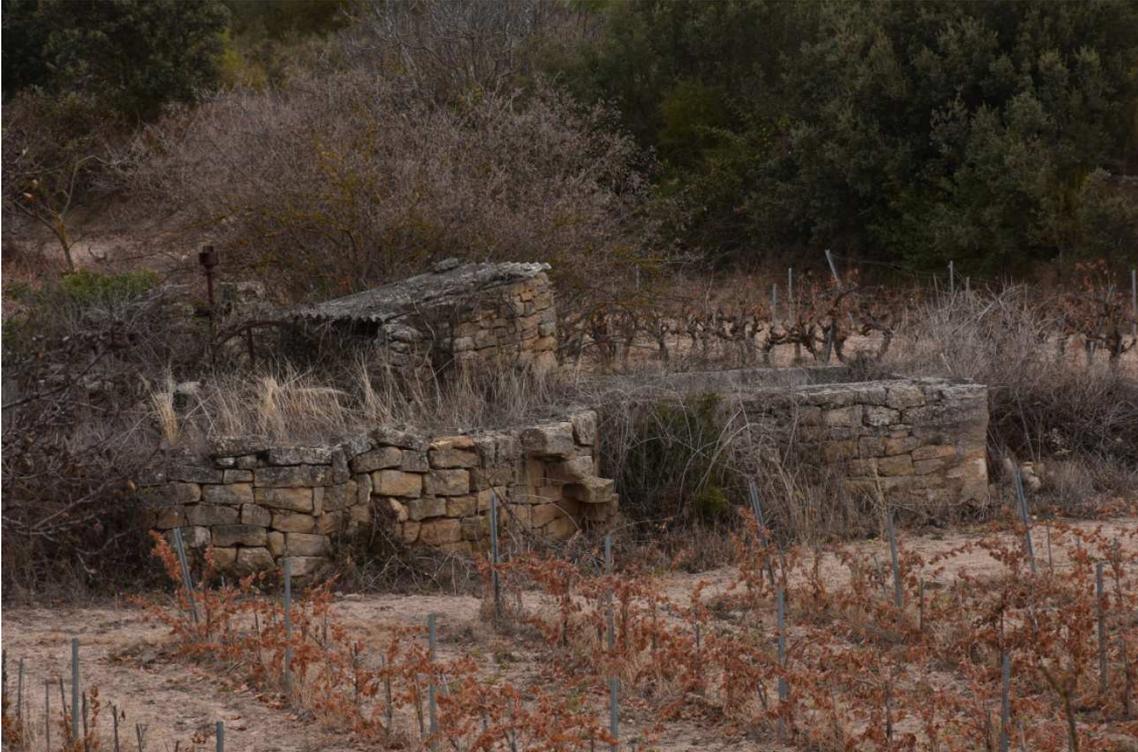
011_Calaceite 1-INM-TER-027-049-060

Descripción: pozo con noria destinado a la extracción de agua para riego, rodeado de una plataforma sobreelevada de planta circular en la que gira la caballería. Adosado a la plataforma hay un *safareig* rectangular de grandes dimensiones para el almacenamiento de agua.

El pozo tiene planta circular y presenta sus paredes reforzadas por obra de mampostería aparejada en seco. Su boca, sin embargo, es oval, adaptada a la forma y dimensiones de la noria. Del suelo sobresale un pretil, también de planta oval —que presenta un segmento elevado sobre el resto—, para soportar la maquinaria que transmitía el movimiento de la caballería al eje de la noria.

Estado de conservación: bueno, con algunos problemas muy localizados, ya que en algunos puntos de la plataforma las piezas del paramento han comenzado a sufrir desplazamientos. Asimismo, en varias zonas del perímetro de la plataforma están creciendo árboles y arbustos que pueden afectar a medio plazo a la conservación de la pared. También ha crecido abundante vegetación sobre la plataforma de la noria.

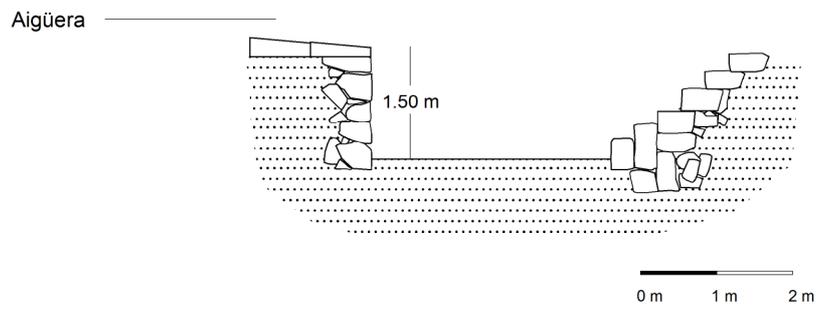
Sección. Alzado

Descripción: es una balsa de forma circular ligeramente irregular, con una profundidad aproximada de 1,50 m hasta el nivel del agua.

Sus paredes interiores están revestidas de obra de mampostería en seco, de muy buena factura, a base de piezas grandes y regulares de tamaños heterogéneos, entre las que se disponen en ocasiones finos bloques verticales o falcas con el fin de cerrar pequeños huecos; para la última hilada se reservan los mampuestos de mayor tamaño, cuya cara superior queda al nivel del suelo. En el frente de una de las piedras de la penúltima hilada está grabada la fecha de 1924.

Para descender al interior cuenta con una escalera dispuesta en un hueco perpendicular a las paredes de la *bassa*, con peldaños a base de grandes bloques paralelepípedicos, según una tipología no demasiado usual en los aljibes de la comarca, que suelen contar con escaleras voladas insertas en la pared (hay otros ejemplos similares en Calaceite, como la *bassa* 009.

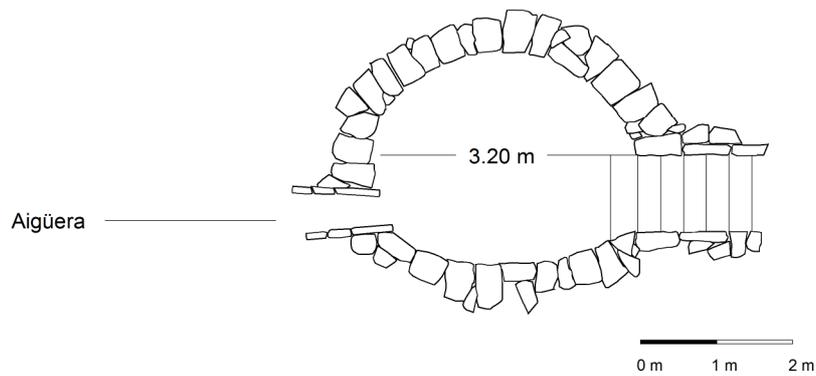
Planta

Frente a las escaleras, entre dos de los mampuestos del muro del pozo se dispone la *aigüera*, que vertía al interior el agua procedente del terreno circundante. Es un pequeño hueco, con una fina losa saliente en su base, flanqueada por sendas losas pequeñas dispuestas de canto. Bajo la losa del hueco, en el muro, hay dos hiladas regulares de losas, con el fin de enrasar el nivel de la pared.

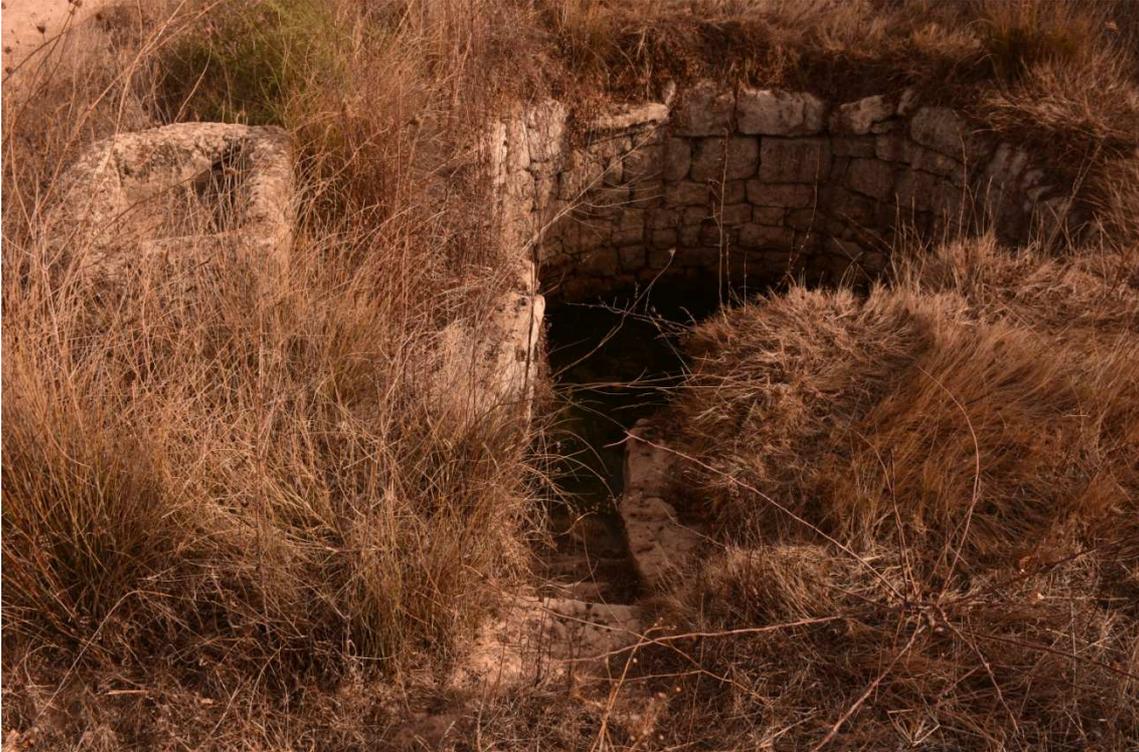
012_Calaceite 1-INM-TER-027-049-061

Estado de conservación: bueno. Los mampuestos del paramento a uno de los lados del hueco de la escalera han sufrido un importante desplazamiento, pero parecen haberse estabilizado con posterioridad.

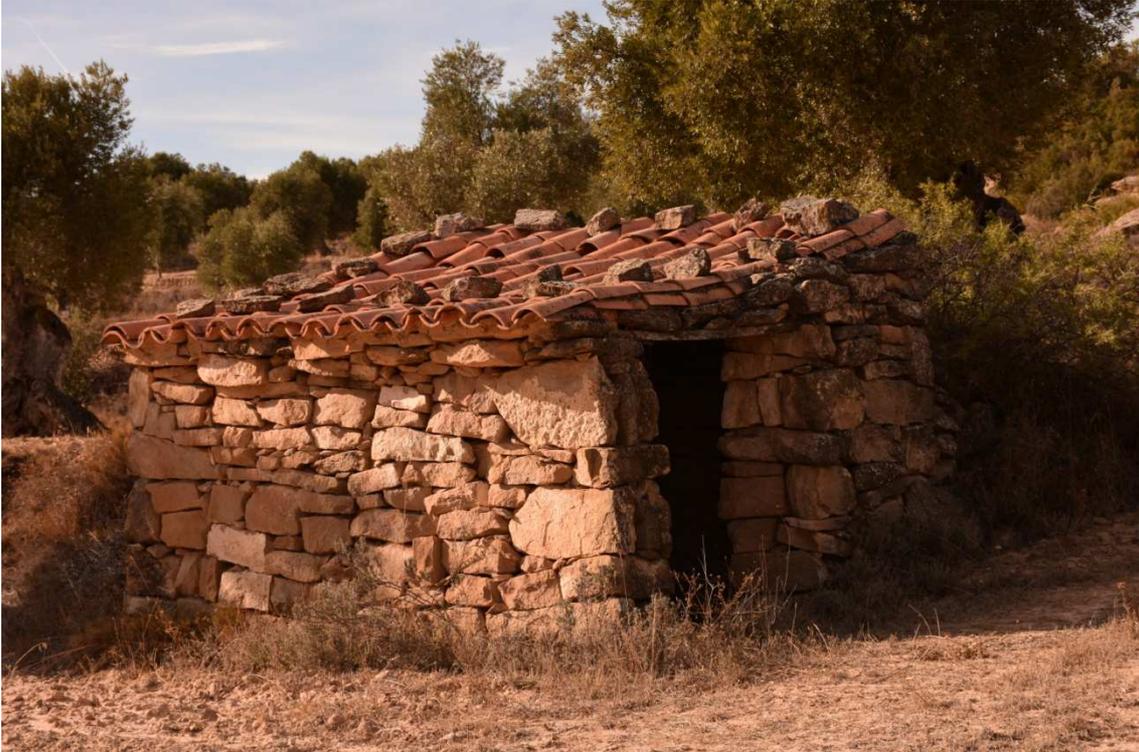
015_Calaceite 1-INM-TER-027-049-063

Conservación: la cubierta está combada en su parte central, debido al mal estado de las vigas del forjado. El resto de la construcción se encuentra en buen estado.

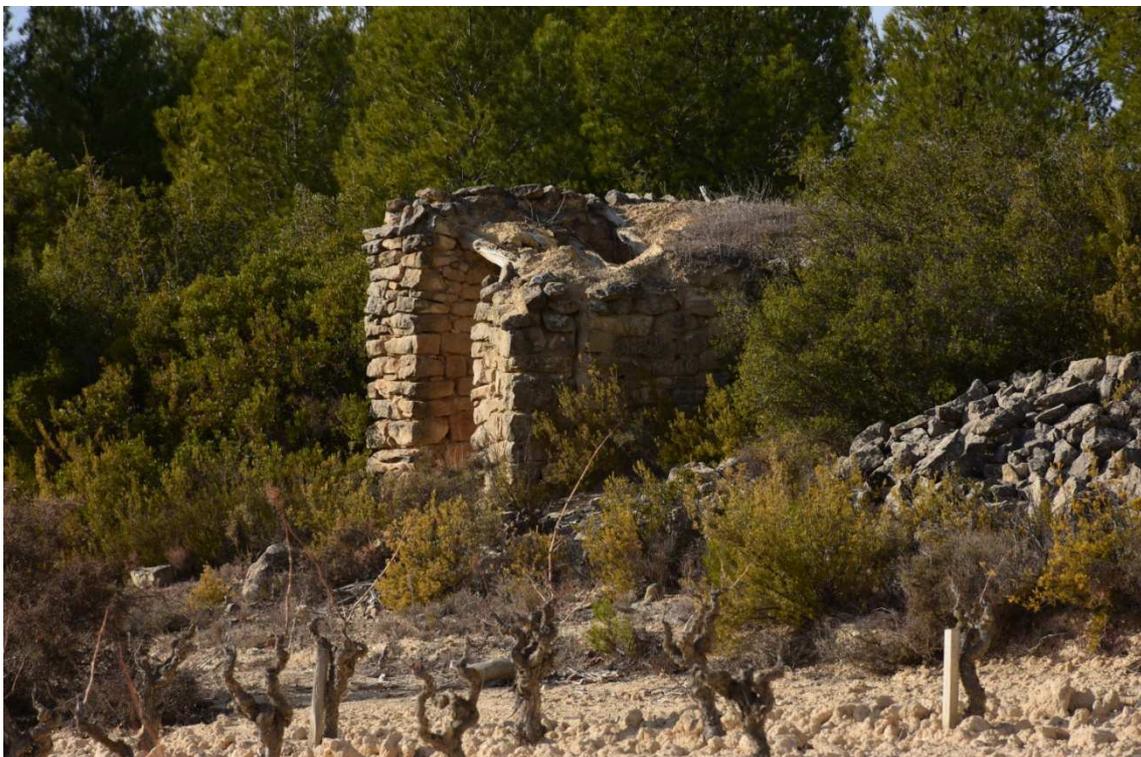
016_Calaceite 1-INM-TER-027-049-064

Junto a la caseta hay una gran pedrera, donde se acumulan piedras procedentes del despedregado del campo. Este tipo de pedreras servía como fuente de abastecimiento de materiales de construcción.

Estado de conservación: parcialmente deteriorada, ya que la parte delantera de la cubierta se ha hundido.

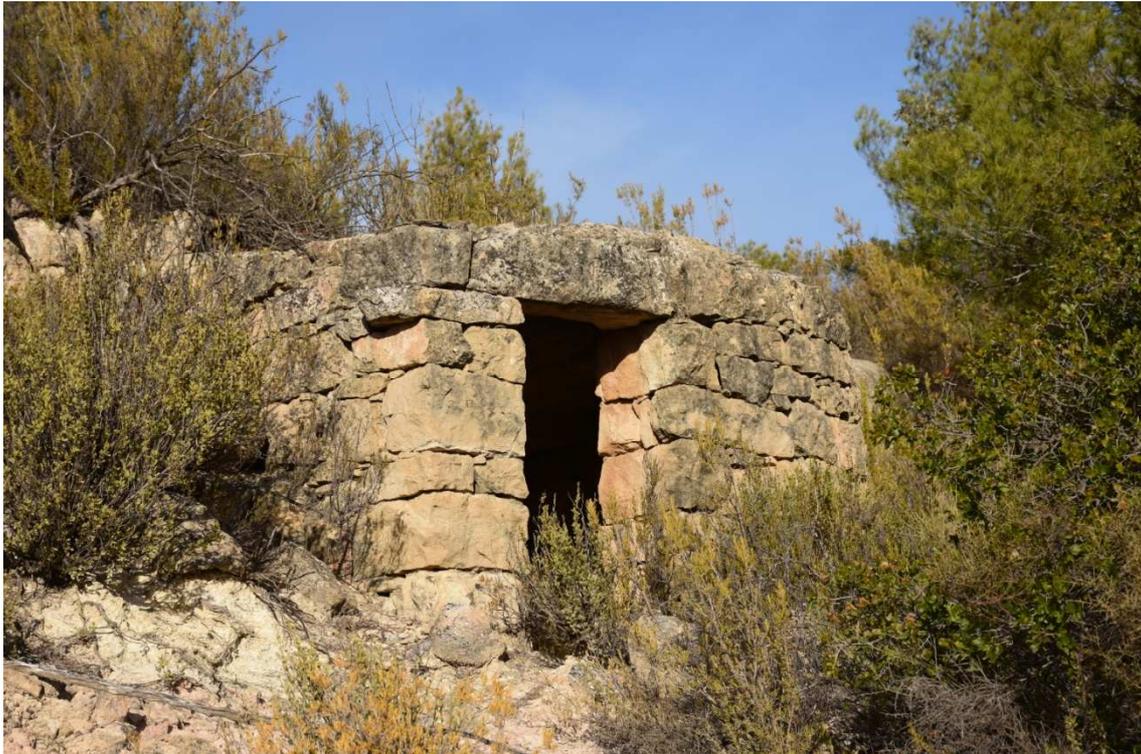
Planta

Descripción: es una sencilla construcción de pequeñas dimensiones edificada en un terreno en pendiente, que apoya por su parte trasera en un afloramiento de arenisca. Aprovecha también un saliente de esta, a modo de “visera”, como cubierta de una parte de la construcción, aunque se recubre de losas planas y se prolonga mediante grandes losas para cubrir la parte delantera del espacio construido.

La obra construida cierra los laterales y el frente del hueco abierto bajo la roca, mediante un muro recto por uno de sus lados y otro curvo que avanza también hacia el frente, quedando entre ellos un hueco de acceso cerrado por la gruesa losa que sirve como cubierta en ese punto.

Está realizada con mampuestos de arenisca, aparejados en seco, a dos caras, con relleno interior de piedra menuda. Los mampuestos son grandes y de formas bastante regulares; se disponen en hiladas de altura variable.

En el frente del dintel del hueco de acceso puede verse una inscripción con la leyenda “A 1924 J. B.”.

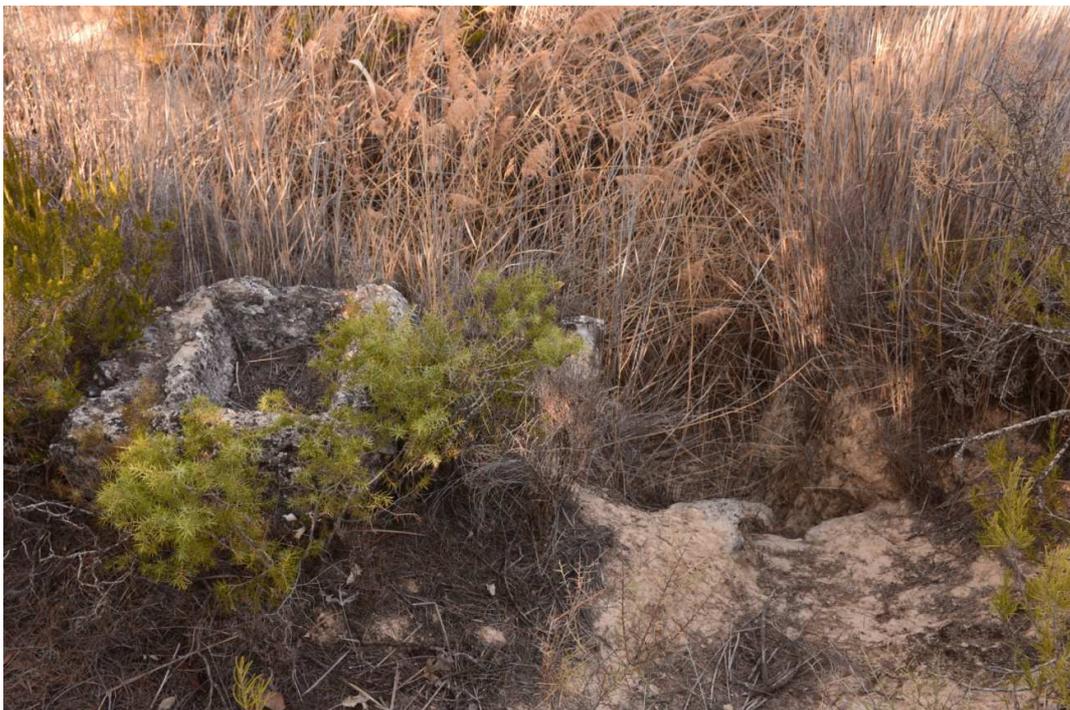
020_Calaceite 1-INM-TER-027-049-068

Estado de conservación: ruina.

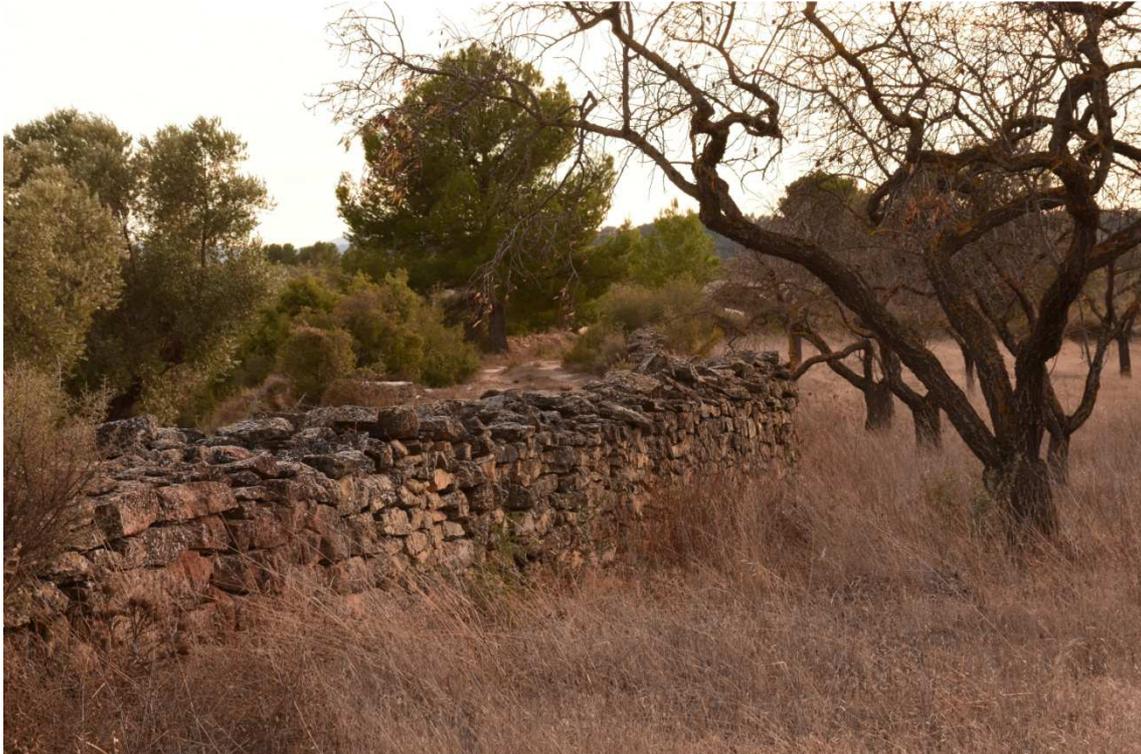
022 y 023_Calaceite 1-INM-TER-027-049-070

Estado de conservación: presenta numerosos, aunque cortos, tramos derruidos.

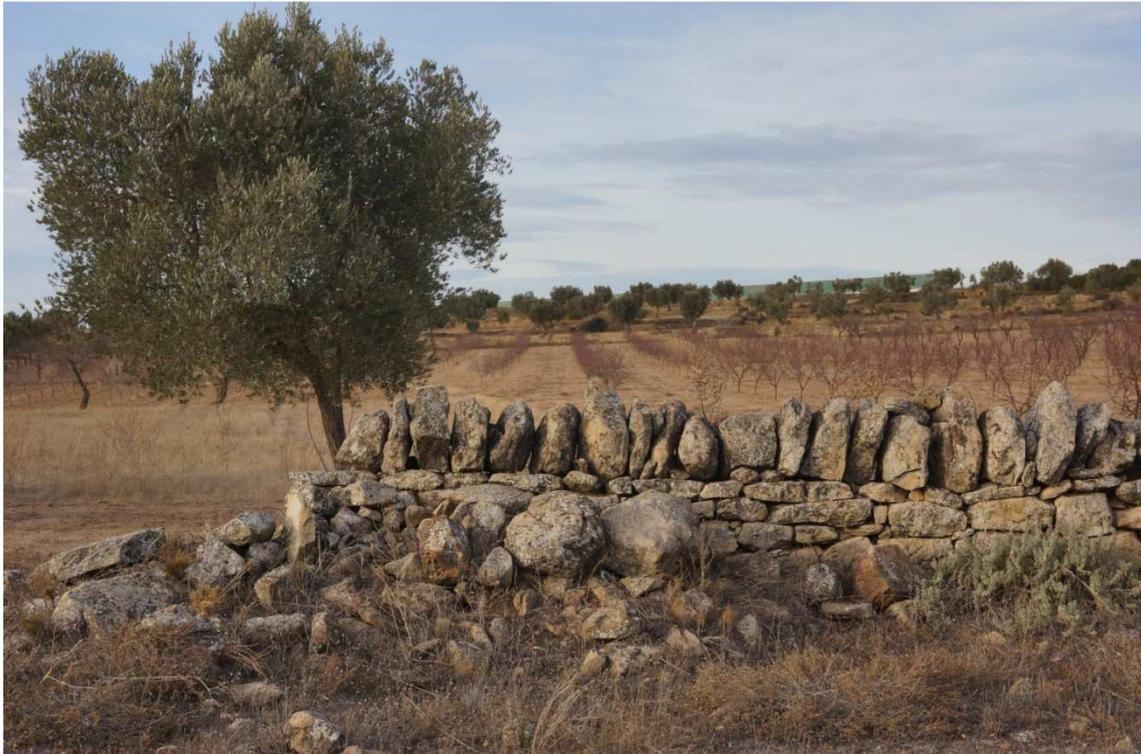
024_Calaceite 1-INM-TER-027-049-071

Estado de conservación: el muro del camino original fue muy arrasado por la reforma del camino para la circulación de vehículos. El propio tramo conservado del lado norte presenta un gran hueco central, abierto para permitir el paso de vehículos.

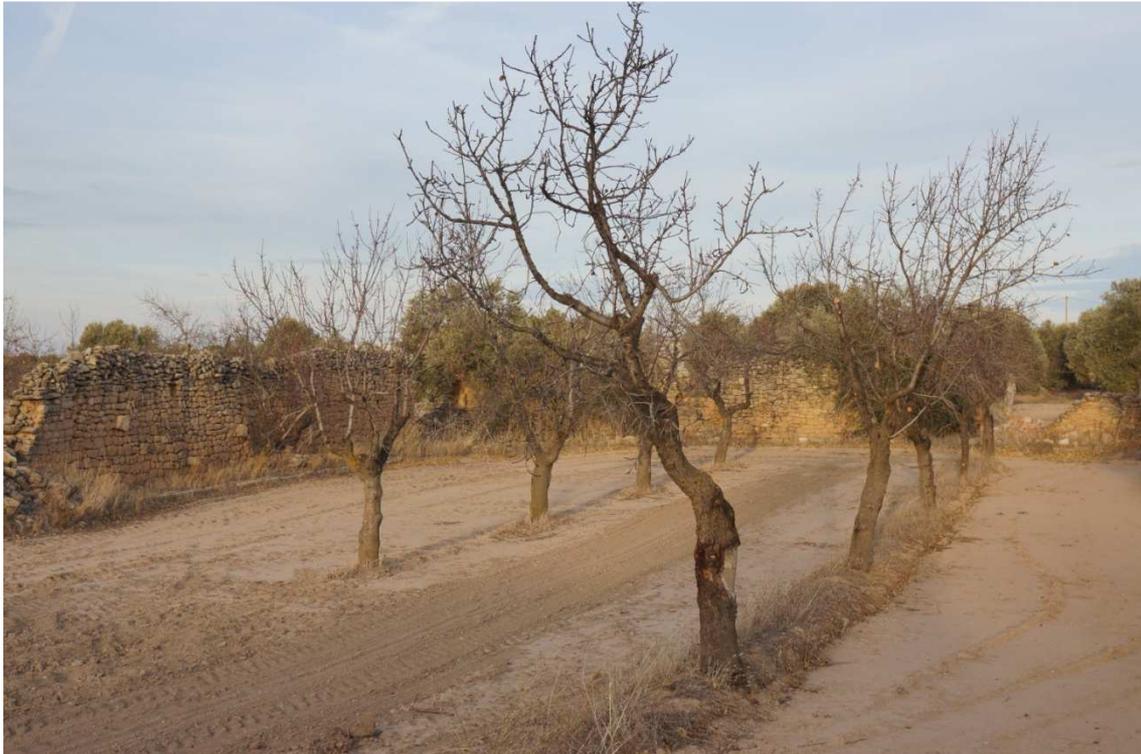
026_Calaceite 1-INM-TER-027-049-073

Estado de conservación: el camino de acceso se encuentra en buen estado. Por el contrario, el cercado ha sufrido derrumbes en varios puntos, especialmente en su lado norte; en el lado sur, un importante tramo ha sido demolido para facilitar el acceso.

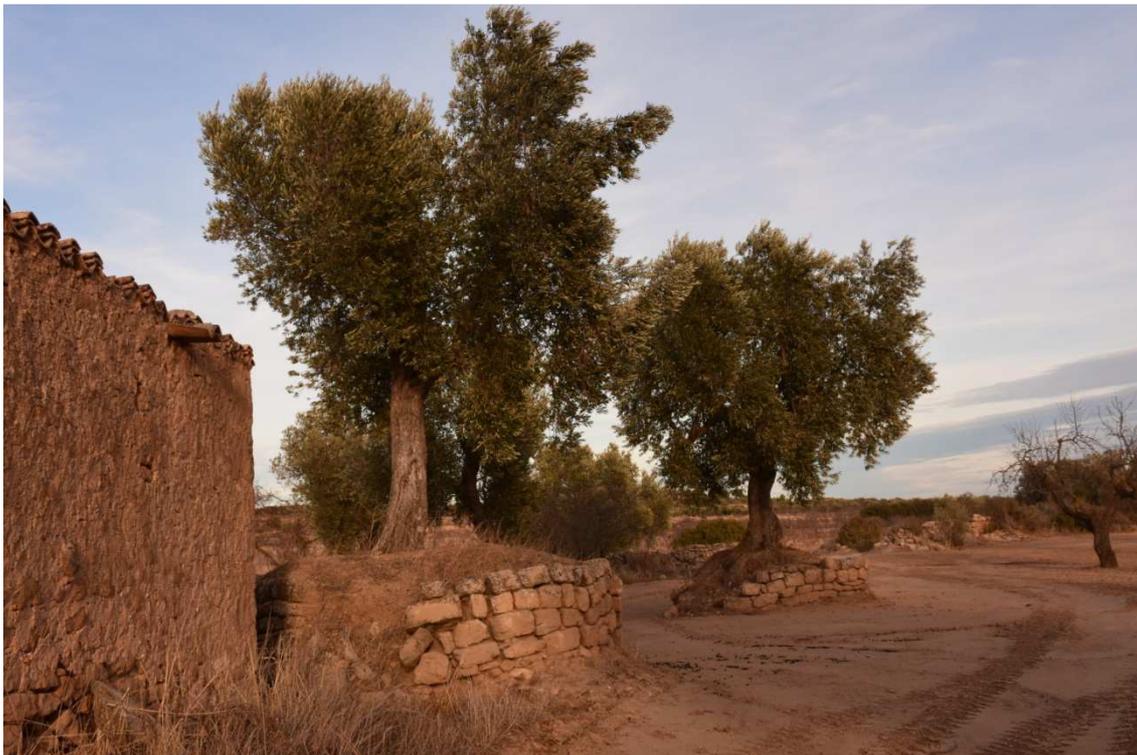
027_Calaceite 1-INM-TER-027-049-074

Estado de conservación: aproximadamente la mitad del reducto de planta elipsoidal se ha derrumbado; el circular se encuentra en mejor estado, aunque en un punto los mampuestos se encuentran movidos y en parte caídos. En ambos casos puede deberse al crecimiento de las raíces de los olivos.

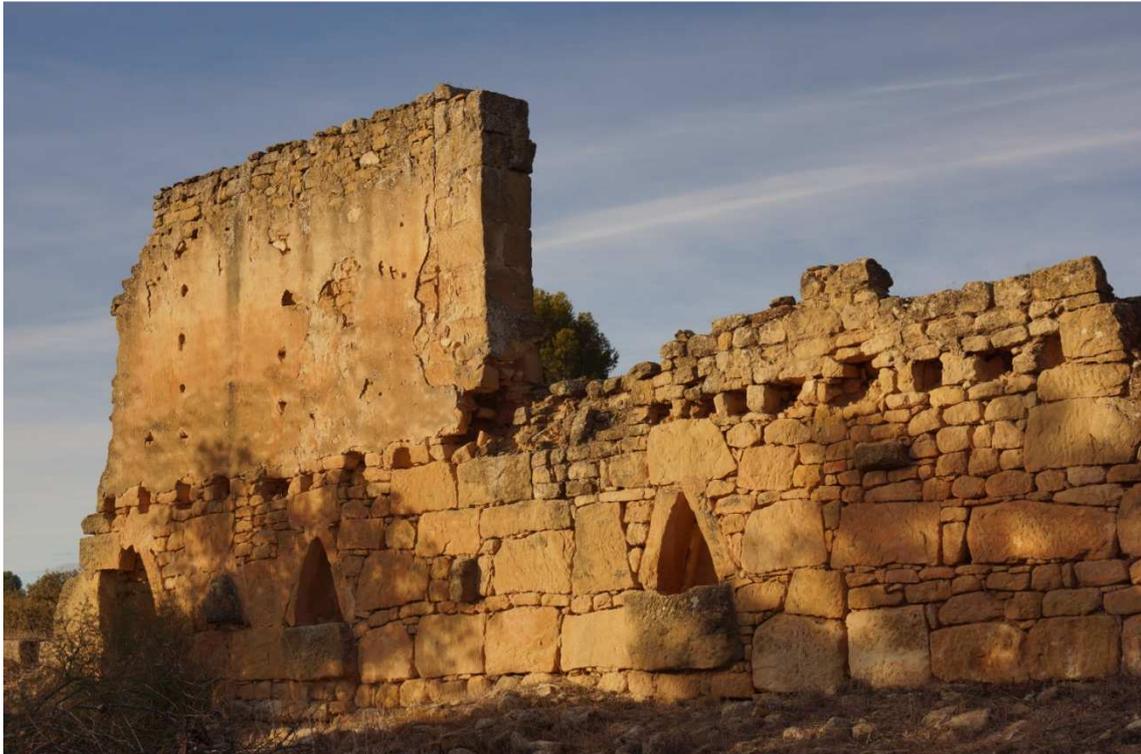
028_Calaceite 1-INM-TER-027-049-075

Estado de conservación: es el único resto de un edificio totalmente desaparecido, que se encuentra a su vez en proceso de degradación, especialmente por sus extremos. Sin embargo, la singularidad y calidad de la obra conservada recomiendan una consolidación de los restos, que resulta viable dado su estado y, en principio, poco costosa.

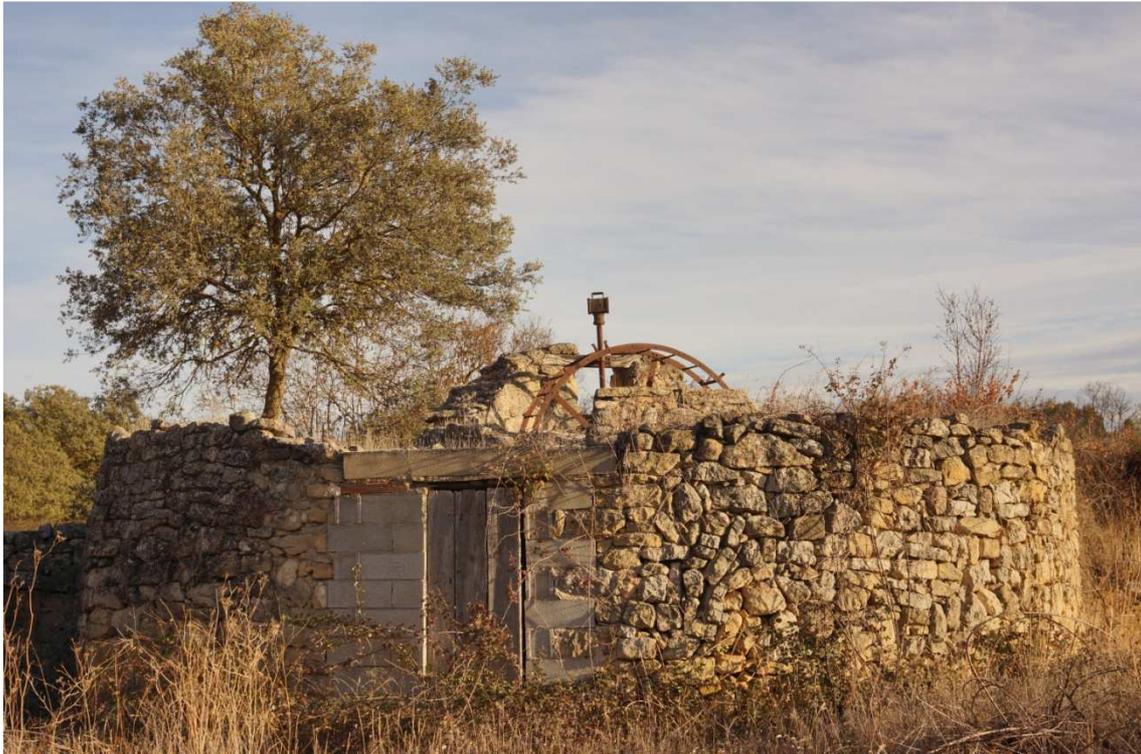
029_Calaceite 1-INM-TER-027-049-076

Estado de conservación: si bien presenta un aspecto general de deterioro acentuado por el crecimiento de vegetación en su perímetro e interior, no parece sufrir problemas graves de conservación.

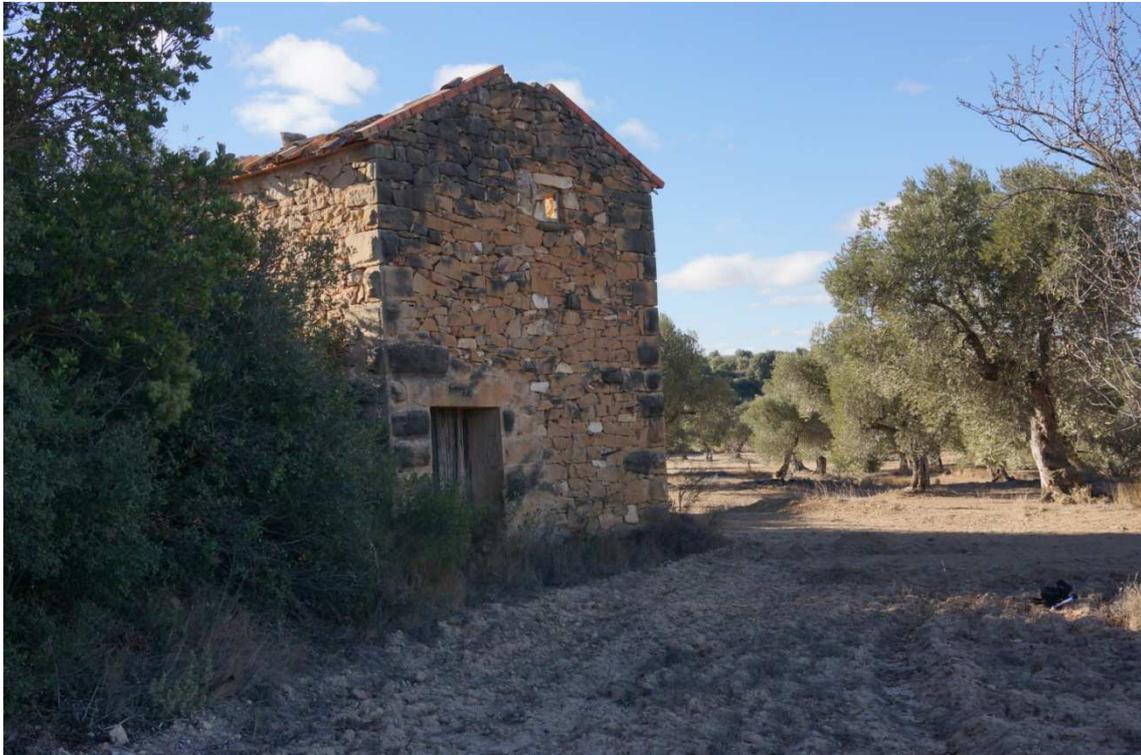
036_Calaceite 1-INM-TER-027-049-082

Conservación: La cubierta se ha hundido.

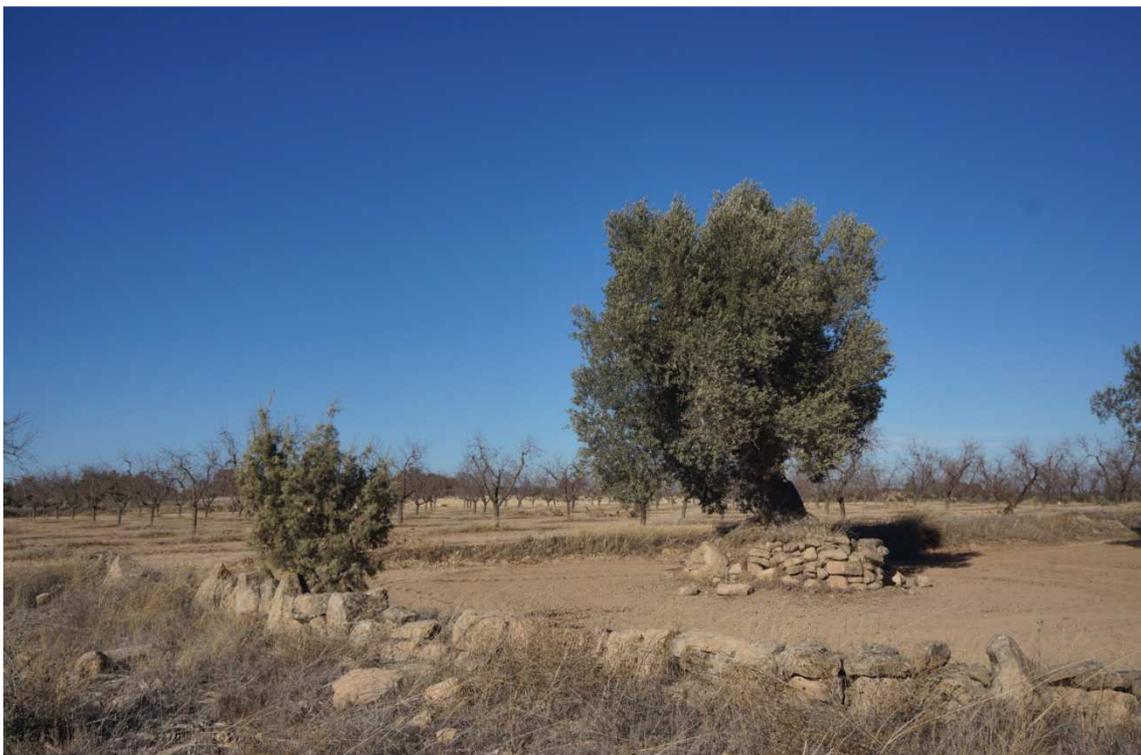
040_Calaceite 1-INM-TER-027-049-086

Estado de conservación: deteriorado. Presenta un pequeño derrumbe puntual y los mampuestos de diversos puntos parecen haber sufrido ligeros desplazamientos.

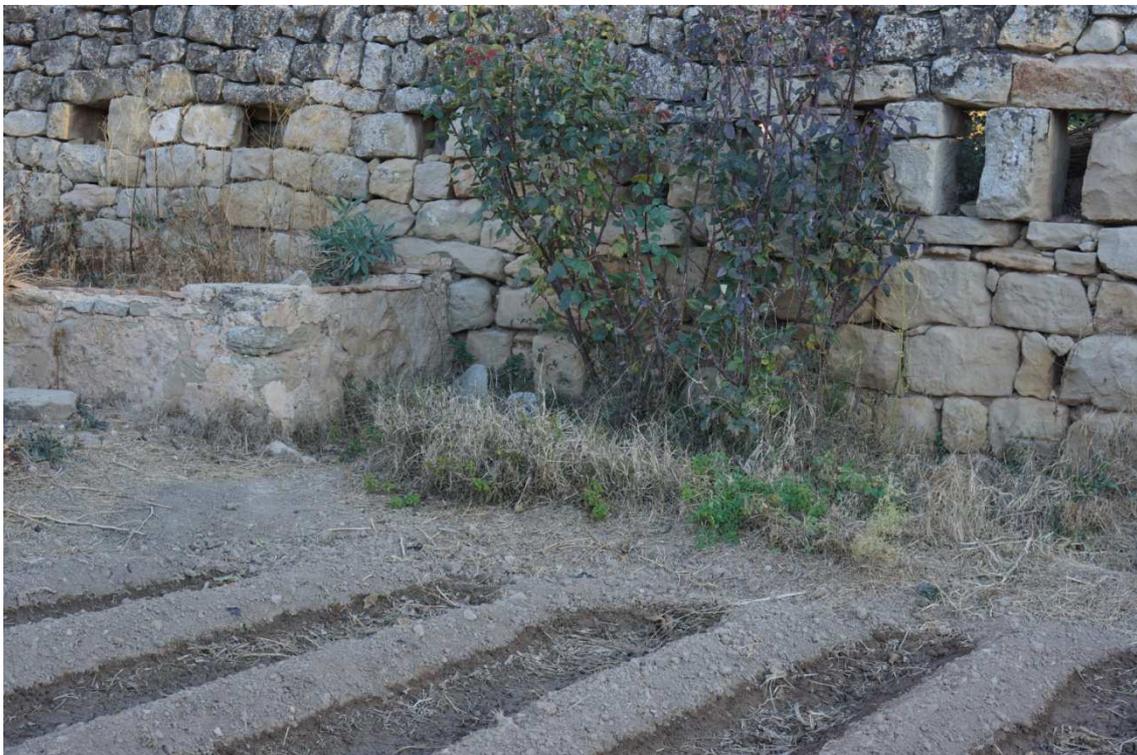
045_Calaceite 1-INM-TER-027-049-090

Estado de conservación: bueno, aunque algunos tramos de los muros que albergan estos drenajes han comenzado a perder algunas piezas por su parte superior.

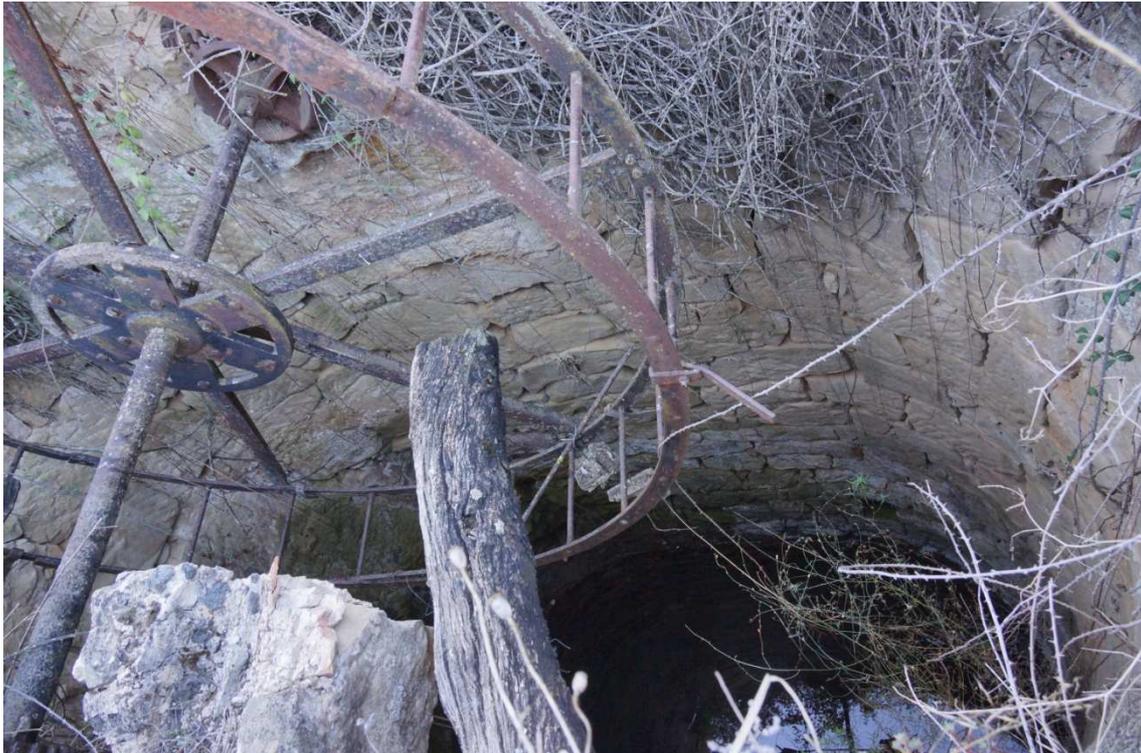
046_Calaceite

Estado de conservación: deterioro por falta de uso. Muy invadido por vegetación, que dificultó la inspección de alguna partes componentes.

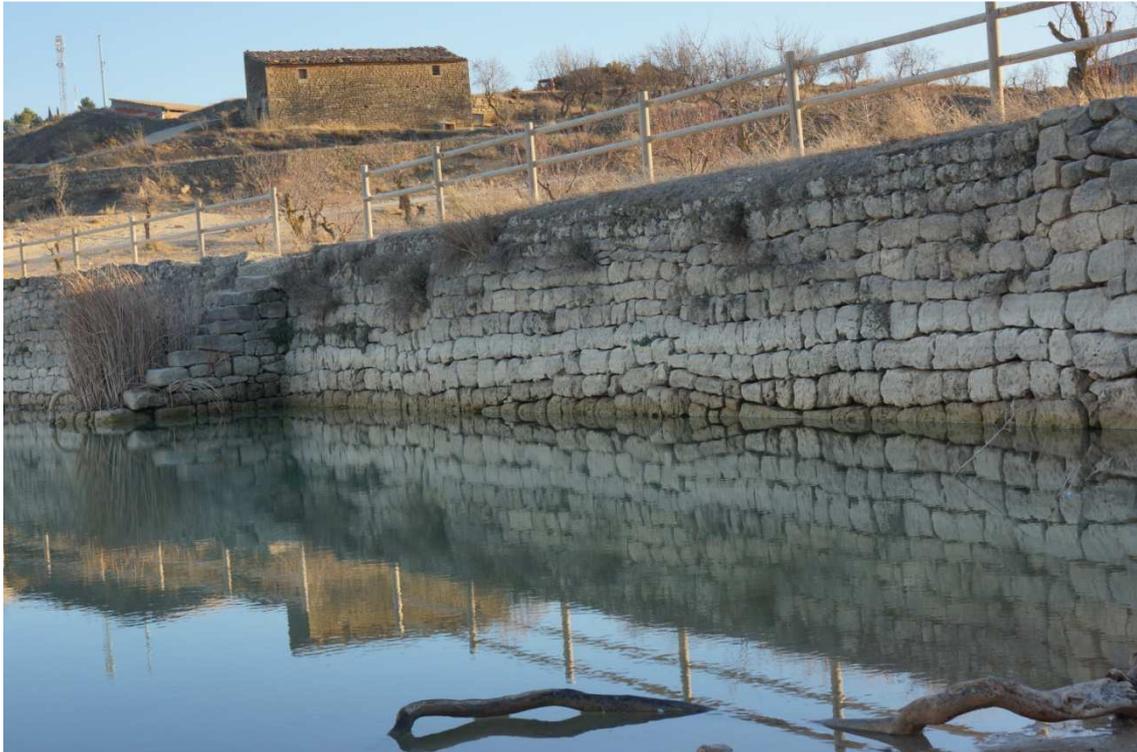
047_Calaceite 1-INM-TER-027-049-092

Dispone de una escalera de descenso hasta el nivel del agua. Se trata de una obra de mampostería en seco que apoya perpendicularmente en el muro. Consta de una estructura realizada con grandes mampuestos sobre los que se disponen los 10 peldaños, que son grandes piezas bastante planas de piedra tallada.

Estado de conservación: Bueno. Continúa en uso.
