***FICHAS CATALOGRÁFICAS
DE CONSTRUCCIONES EN
PEDRA EN SEC EN LA
COMARCA DEL
MATARRAÑA/MATARRANYA***

VALDERROBRES/VALL DE ROURES

CONJUNTO DE SANT MIQUEL D'ESPINALBAR: ERMITA, MASÍAS Y CONSTRUCCIONES AGRÍCOLAS Y GANADERAS

001_Valderrobres 1-INM-TER-044-246-008

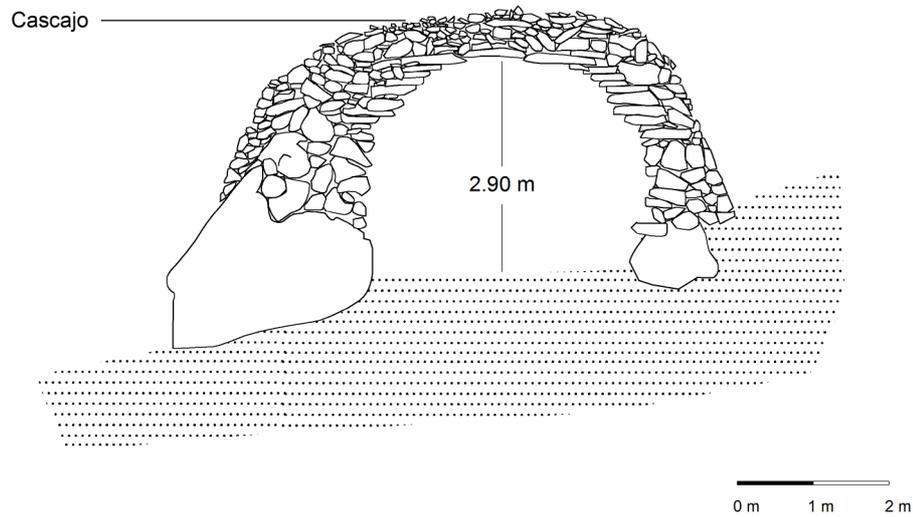
Sección. Alzado

Dimensiones. Diámetro máximo interior: 4,20 m. Altura interior: 2,90 m

Descripción: construida en una ladera en pendiente, es una caseta de planta circular, apoyada sobre un afloramiento de grandes rocas calizas que sustituyen parcialmente a los muros a lo largo de aproximadamente la mitad de su perímetro.

Está construida mediante mampostería de piedra caliza, muy irregular, de tamaño mediano. Las paredes tienen un gran grosor, pues están elevadas a dos caras, con relleno de guijarros. Son especialmente gruesas en el tramo que arranca del principal afloramiento calizo, debido a la anchura de este, que debe cubrirse totalmente mediante el relleno de piedra. Destaca también, en la zona del frente, la presencia en el muro de piedras grandes y relativamente a la altura del arranque de la cúpula.

La puerta es adintelada, cubierta con una gran losa plana de piedra. Esta apea, por un lado en dos grandes bloques de roca sin trabajar y, por el opuesto, en el afloramiento calizo del terreno.

El interior es un espacio unitario de grandes dimensiones cubierto por cúpula. Se trata de una falsa cúpula, realizada mediante losas muy planas; consta de escasas hiladas, ya que cada hilada de losas se dispone muy saliente respecto a la anterior. Este rasgo constructivo genera una cúpula de escasa altura y perfil muy achatado.

El arranque de la cúpula es muy irregular, pues en algunos casos arranca directamente de la roca natural y en otros de un heterogéneo amontonamiento de mampuestos más o menos planos que cierran los huecos entre los bloques naturales de caliza.

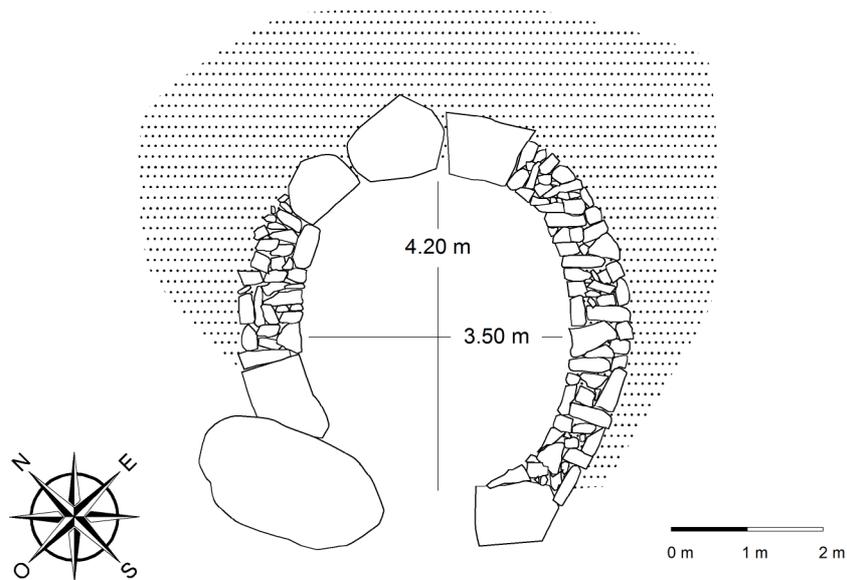
Planta

Planta: circular

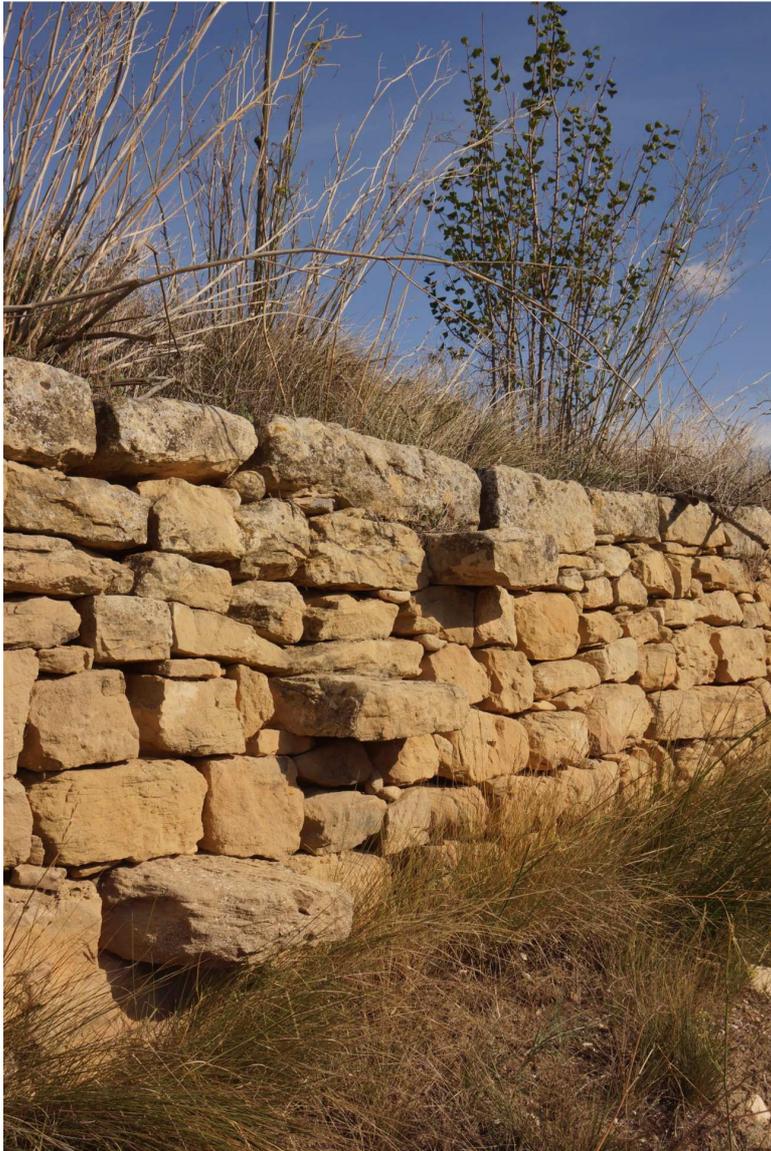
Descripción: están construidas en la pared de refuerzo de una terraza de escasa altura (aproximadamente 1 m), dada la débil pendiente del terreno.

Es una pared de muy buena factura, realizada con grandes mampuestos de arenisca bastante regulares, que en general se disponen en hiladas. Está coronada por una hilada de bloques más planos y regulares, que unifican en altura el remate de la obra.

La escalera es una sencilla estructura volada, realizada mediante tres grandes mampuestos bastante planos insertos en la pared, con una distancia intermedia de unos 30 cm.

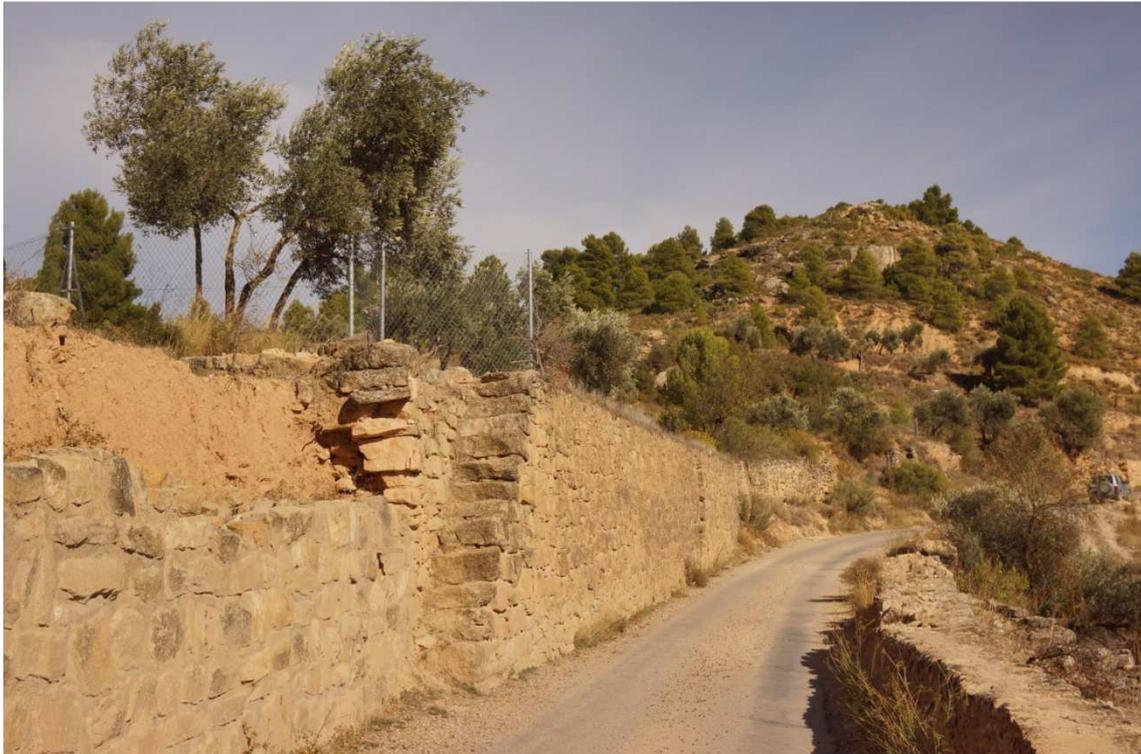
Descripción: las escaleras se encuentran en una pared de contención de aproximadamente 2,5 m de altura.

Está realizada con grandes bloques de arenisca bastante regulares, generalmente dispuestos a tizón, de forma que al exterior queda visible unos frentes más o menos cuadrados.

Están construidas en un lienzo de muro ligeramente saliente respecto al trazado general de la pared, de modo que se trata de una obra adosada a este. Constan de 12 peldaños, cada uno de los cuales está realizado mediante un gran bloque paralelepípedo de piedra.
